航空重大インシデント調査報告書

C H 7 0 1 型 (自作航空機、複座)

J X 0 1 6 7

滑走路からの逸脱 (航空機が自ら地上走行できなくなった場合)

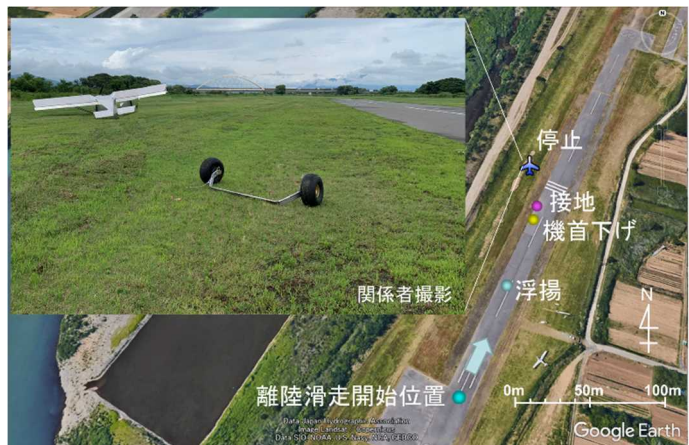
図1 推定航跡

同機は、浮揚直後に、ピッチ角が約20°と高い機首上げ姿勢となり、操縦者が予想した以上の上昇率で対地高度約5～6mまで一気に上昇しながら左側に偏向した。操縦者は、このままでは有効滑走路長内で停止できないと直感し、反射的にスロットルを絞った。すると同機は急激に機首を下げ、前脚、左主脚、右主脚の順で滑走路へ落下気味に接地した。

接地後、同機は滑走路のアスファルト上から北側の草地へ逸脱し、その直後両主脚が機体から脱落した。同機は滑走路方向から約20°左側を向いたまま草地を滑り停止した（図1参照）。

同機は、左側に偏向しながら滑走路へ落下気味に接地したが、接地後も速度が残っており、その勢いで滑走路を左側（北側）に逸脱したものと考えられる。

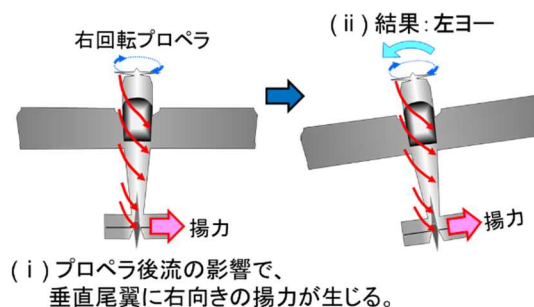
図3 プロペラ後流が垂直尾翼に与える影響

プロペラの後流が回転しながら垂直尾翼に当たることによって、垂直尾翼に水平の揚力が発生し機首を振る。同機のような右回転プロペラの場合、プロペラ後流は垂直尾翼の左側から当たり、垂直尾翼に右向きの揚力が発生し、機首を左に振る（図3参照）。

同機が左側へ偏向したことについては、離陸滑走から浮揚時にかけてプロペラ効果（プロペラ後流が垂直尾翼に与える影響及びPファクターの影響）を受けて機首を左に振る横滑りが生じたものと考えられる。さらに、それを修正して意図どおりに飛行するための適切な操縦が行われなかった可能性が考えられる。

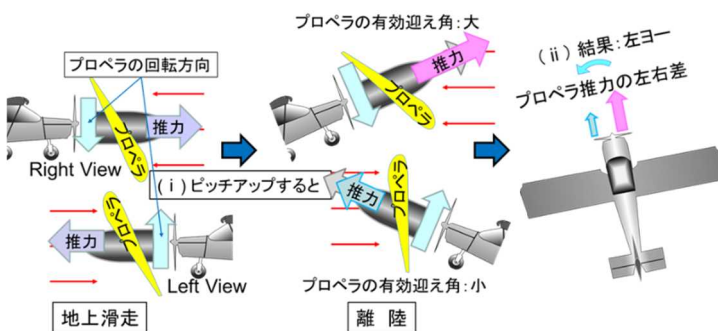
図4 Pファクター

プロペラ機が機首を上げた場合、プロペラ回転面に入る相対風の方向が変化する。このため、右回転プロペラの場合、プロペラ回転面の右側では有効迎え角が大きくなり推力が増加、プロペラ回転面の左側では有効迎え角が小さくなり推力が減少する。その結果、Pファクターといわれるプロペラ推力の左右差が生じ、機首を左に振る（図4参照）。この影響は、高出力、低速、高い機首上げ時に大きいことから、特に、浮揚時に顕著となる。

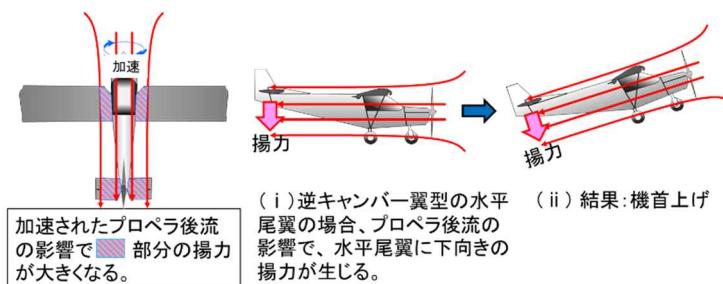
図5 プロペラ後流が水平尾翼に与える影響

加速されたプロペラ後流が、主翼及び水平尾翼を通過することにより、周囲よりも相対的に早い流速となり、その部分の揚力が増加する。特に、水平尾翼は重心位置から離れているため、ピッチへの影響が大きい。下向きに膨らんでいる逆キャンバーの水平尾翼の場合、プロペラ後流が当たった水平尾翼には下向きの揚力が発生し、機首を上げる（図5参照）。

同機の機首上げ姿勢が浮揚直後に約 20° となったことについては、地上滑走試験時に前輪を浮かせる目安としていた速度（35kt）よりも離陸速度が速かったこと、操縦桿の位置が後方であったこと及び水平尾翼に対するプロペラ後流の影響によるものと考えられる。同機は、操縦者の予想を超える速い機首上げとなり、操縦者は、機首上げの動きを抑える適切な操縦操作ができなかった可能性が考えられる。

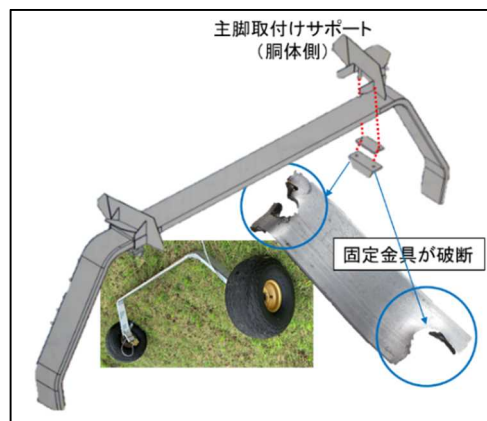
図6 主脚の脱落状況

同機の主脚は、主脚のアッセンブリを胴体側の主脚取り付けサポートと板状の固定金具で上下から挟み、ボルト及びナットで締結する構造である。本重大インシデント後、同機の固定金具のボルト穴は破断しており、主脚が機体から分離していた（図6参照）。

同機の両主脚が脱落したことについては、接地時の沈下率が高かったことにより主脚取付け部に衝撃荷重を受けた可能性及び滑走路から草地に入ったときに主脚取付け部に衝撃荷重を受けた可能性が考えられる。
