航空重大インシデント調査報告書

ビーバー式RX550-R503L型
(超軽量動力機、複座)

JR0392

飛行中における発動機の継続的な停止

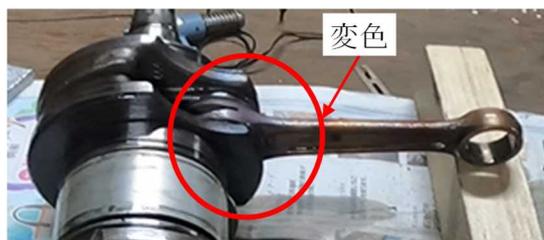
図5 コネクティングロッドの変色

② No. 2ピストンのコネクティングロッドとクランクシャフトの連結部分周辺（コネクティングロッド及びクランクアーム）に変色が確認された。

3.1 気象の関与	なし
3.2 操縦者の関与	なし
3.3 機材の関与	あり
3.4 判明した事項の解析	<p>(1) エンジン損傷の推定原因</p> <p>何らかの理由でNo. 2 ピストンのコネクティングロッドのニードルベアリングが破損し、回転の摩擦抵抗が大きくなった状態でエンジンを使用し続けたことで、ニードルベアリング周辺の摩擦により、コネクティングロッドとクランクアームの連結部分が過熱して高温状態となった。変色箇所は高温になったための変色と考えられる。操縦者の口述によると、エンジンは飛行中に突然停止していることから、高温にさらされたコネクティングロッドとクランクアームが熱膨張を起こし、連結部分の側面が互いに接触し、拘束されたことでエンジンが停止したものと考えられる。</p> <p>No. 2 ピストンのコネクティングロッドの固着については、エンジンが停止したことにより、高温状態によって溶解が発生していたクランクピン及びコネクティングロッドが焼き付いたものと考えられる。</p> <p>No. 2 シリンダーの燃焼室及びクランクケースで確認された金属片及び金属粉については、No. 1 ピストン側では確認されておらず、またNo. 2 シリンダー及びクランクケースの内部に達する外部損傷もないことから、外部から混入したものではなく、コネクティングロッドのニードルベアリングが破損し、コネクティングロッドの下部スリットからニードルピン及びベアリングケースの破片が脱落したものと考えられる。なお、脱落した円柱状のニードルピンは発見されなかったが、クランクケース内部の金属粉が強磁性を示す金属であり、鉄を主成分としたものと考えられることから、これらはニードルピンが摩耗して生じたものと考えられる。</p> <p>また、クランクケース内の擦過痕は、回転するコネクティングロッドとクランクケースの隙間に脱落したニードルベアリングの破片が挟まれて生</p>

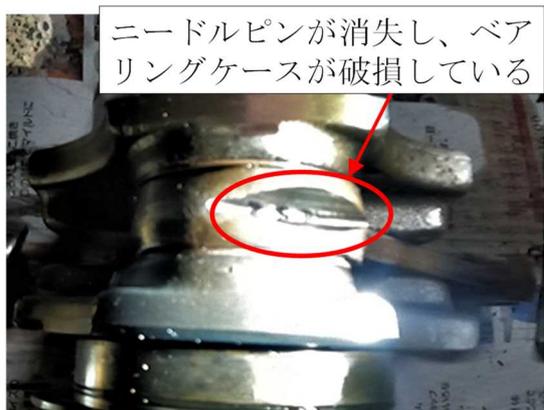
図6 コネクティングロッドの下部スリット

③ No. 2ピストンのコネクティングロッドの下部スリット（図6）から内部を確認したところ、コネクティングロッドとクランクピンを連結するニードルベアリング*1

(図7)にニードルピンの消失及びベアリングケースの破損が確認された。また、No. 1ピストンのコネクティングロッドについてもクランクピンの軸方向への振れが許容範囲を超えていた。

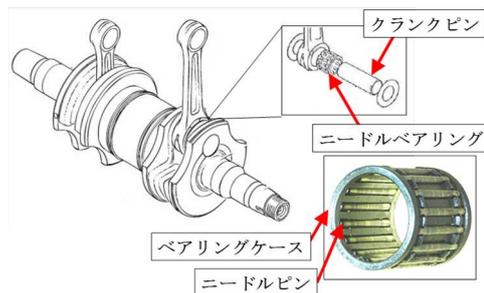
図7 ニードルベアリング取付け概要

<p>本重大インシデントは、同機のエンジンNo. 2ピストンのコネクティングロッドとクランクピンを連結するニードルベアリングが破損したため、連結部分周辺が摩擦により高温状態となり、コネクティングロッドとクランクアームの連結部分が熱膨張により拘束されたことにより、飛行中にエンジンが停止したものと考えられる。</p> <p>エンジン停止に至るまでに当該エンジンの不具合が発見されなかったことについては、メンテナンスマニュアルに基づく整備が適正に実施されていなかったことによるものと考えられる。</p>

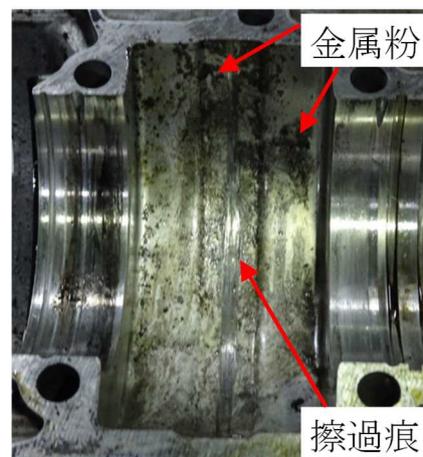
図8 クランクケース内部

④ No. 2ピストン側のクランクケース内部に、多量の金属粉と金属片が確認された。金属粉は磁石に吸着させて回収できたことから、クランクケース本体(アルミ合金)とは異なる強磁性の金属であることが確認された。なお、No. 1ピストン側のクランクケース内部に異物は確認されなかった。また、No. 2ピストン側のクランクケース中央に下部から上部まで続く擦過痕が確認された。(図8)

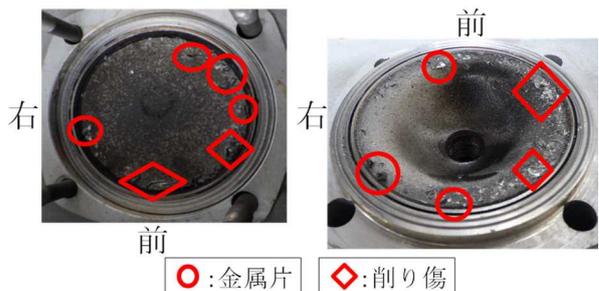
<p>⑤ No. 2 シリンダーヘッド内面 (図9右) 及び No. 2 ピストンヘッド上面 (図9左) に板状の金属片 (赤丸箇所) が複数突き刺さっており、また、金属片により削られた傷 (赤ひし形箇所) も多数確認された。</p> <div style="display: flex; justify-content: space-around; align-items: center;">

</div> <p style="text-align: center;">図9 シリンダーヘッド内面 (右) 及びピストンヘッド上面 (左)</p> <p>⑥ No. 1 シリンダー及びNo. 2 シリンダーが共に、シリンダー内面にある、油膜を形成させるための溝 (ホーニング) がほぼ摩滅しており、シリンダーの交換が必要な状態であった。</p> <p>⑦ ギアボックス接合面にシール材が塗布されていなかった。また、クランクケース接合面に塗布されていたシール材が、正規代理店等が使用する正規品ではなかった。</p>
--	--

<p>じたものと考えられる。</p> <p>No. 2 シリンダーヘッド内面及びピストンヘッド上面の損傷については、クランクケース内に脱落したニードルベアリングの破片が、コネクティングロッドの回転により巻き上げられ、燃焼室に侵入して生じたものと考えられる。</p> <p>(2) 超軽量動力機の整備・管理</p> <p>2.8(3)で記載したエンジンの状態から、当該エンジンは正規代理店及びサービスセンター以外で、メンテナンスマニュアルに基づかない整備が実施された中古品であった可能性が考えられる。また、その損傷状態から、メンテナンスマニュアルで規定している必要な点検・整備が不十分な状況で長期間使用されていたものと考えられる。</p> <p>メンテナンスマニュアルには2.8(2)で抜粋したメンテナンススケジュールに規定されているとおり、エンジンの点検時期と点検内容が指示されており、50時間ごとにシリンダーヘッド及びピストンヘッドの点検、150時間ごとにピストン、シリンダー及びクランクシャフトの点検が規定されている。これらを実施することにより、事前にエンジン停止に関与した不具合を発見し、適切な処置を行うことができたものと考えられる。</p> <p>超軽量動力機の利用者は、機体及びエンジンの点検・整備をメンテナンスマニュアルで規定している実施時期及び手順に基づいて適正に実施することが重要であり、使用時間を適正に管理するとともに、自ら点検・整備を実施することが困難である場合は、機体及びエンジンの整備に実績のある事業者等と共に、整備履歴及び機体の現状等に基づいた適切な作業内容を明確にし、完了後の作業内容確認も含めて実施することが重要である。</p> <p>(3) 法令遵守の徹底</p> <p>同機は、航空法上の必要な許可を取得していたが、許可に付された条件を遵守せずに飛行していたものと認められる。超軽量動力機の安全な飛行のためには、所用の要件を満足した上で許可を取得するとともに、許可に付された条件を十分に把握及び理解した上で、これを適切に遵守しなければならない。</p>
--	---
