# 航空重大インシデント調査報告書

エンブラエル式ERJ190-100ECJ型

B-3203

航空機の航行の安全に障害となる複数の故障

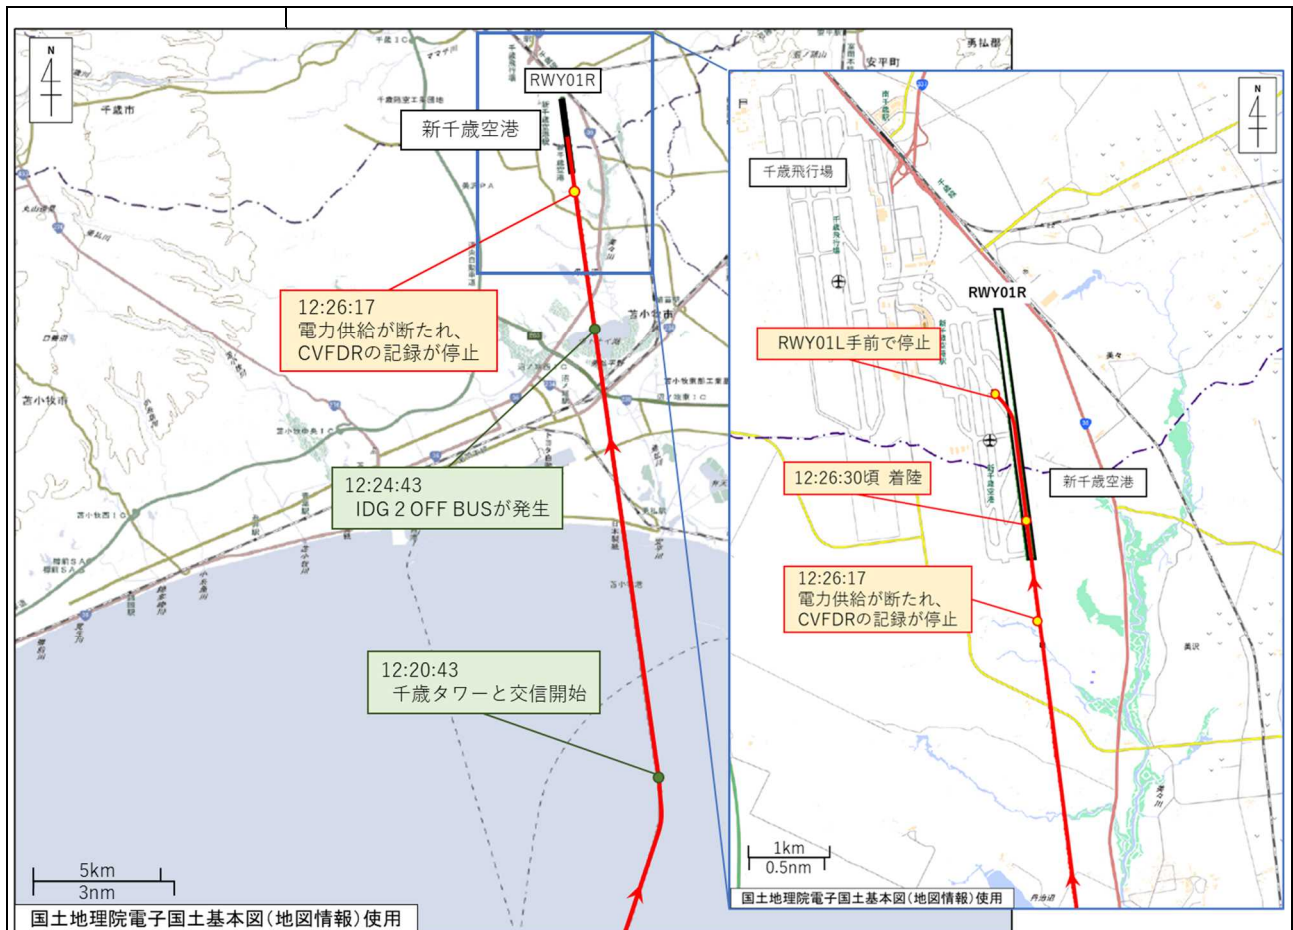
図1 推定飛行経路

同機は、同空港の滑走路01Rへの最終進入開始まで異常なく飛行していた。同空港周辺の天候は良好で、滑走路は乾燥していた。同機が滑走路01Rへの最終進入中、12時24分43秒、気圧高度約1,260ft、対気速度約130ktでIDG\*3の故障を示すEICAS\*4メッセージ「IDG2 OFF BUS\*5」（CAUTION：橙）が表示されたが、最終進入中で高度も低く、もう一系統のIDG1は正常であるため全装置への電力供給は継続されており、このEICASメッセージが緊急操作を求める内容ではなかったため、機長と副操縦士はこれに対応せずに進入を継続する判断をした。その後、通常の着陸手順に従いオートパイロットをOFFとした。

同26分17秒、気圧高度約240ft（対地高度約165ft）、対気速度約130ktで全てのDUの表示が消え、フライトレコーダーの記録が停止した。副操縦士の口述によれば、主電源オフとなったことを示す「ELEC EMERGENCY」（WARNING：赤）が一瞬表示されたとのことであった。このとき、スタンバイ計器については表示されており、RAT\*6が自動で展開された。その後、DU2とDU3が再表示された。全てのDU表示が消えていた時間は、副操縦士の感覚で1～2秒であった（図2）。PMである副操縦士は、PFである機長に対し、状況を伝えた。機長は既に着陸の準備はできしており、このまま着陸するのが安全であると判断した。

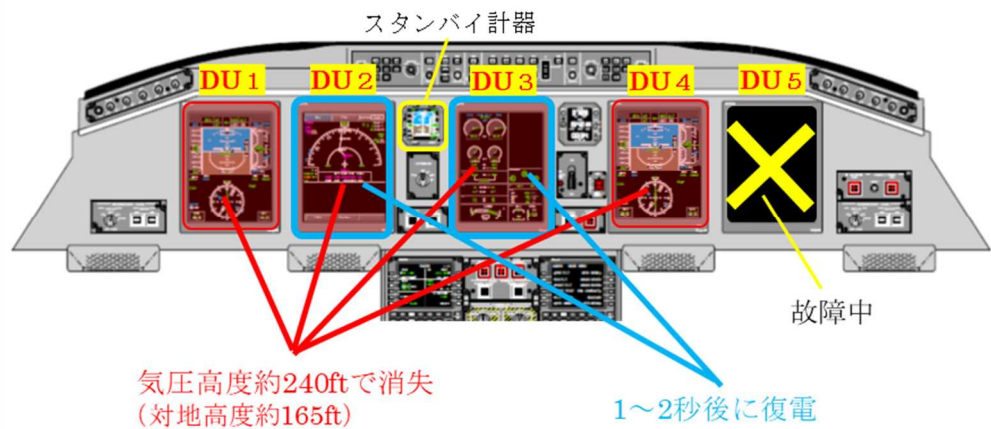
図2 DU (Display Unit) の配置 (表示については2.7(2)で後述)

同機は、12月12日の通常点検時にDU5の故障が発見されたが、DU5単体の故障であることが確認され、MEL適用により修理が完了するまでの間、3日の飛行が可能となっていた。DU5が故障し、かつ「MFD MODEスイッチ」が「AUTO」の場合、DU4はPFDとして機能する(図2)。

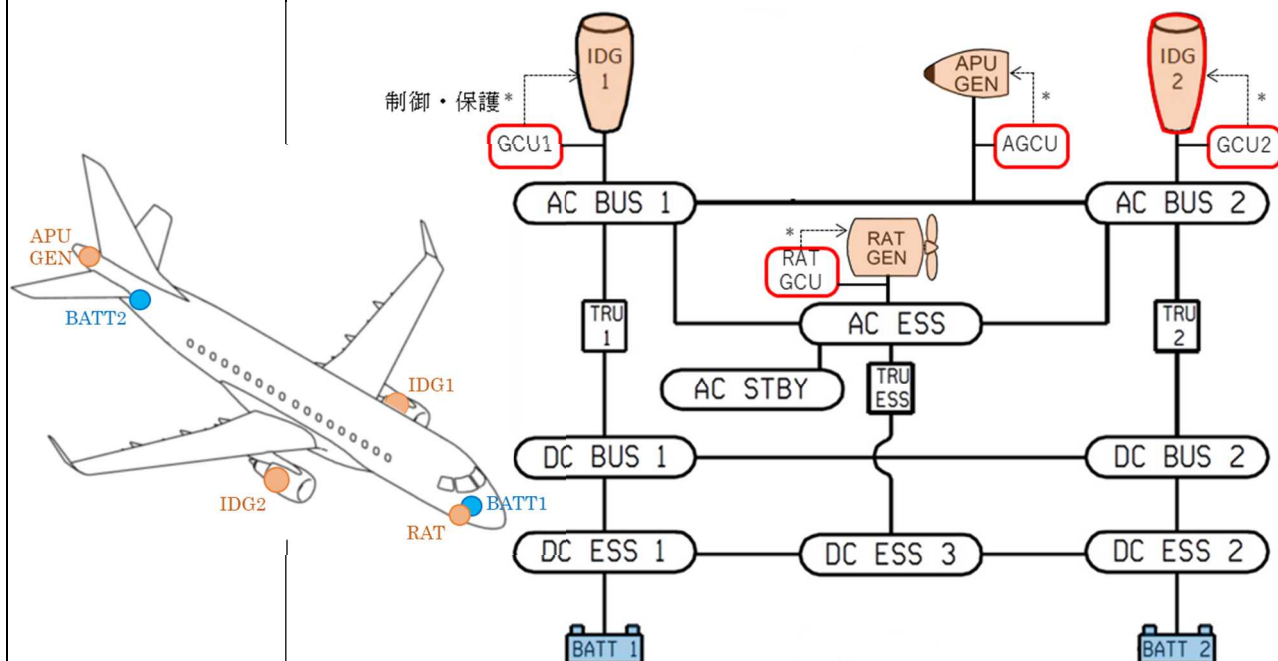
図3 電源系統図

※赤枠の装備品は詳細調査を行った (2.7(5)参照)

① GCU 2は、周波数超過を検出したことによりIDG 2をNo. 2電源系統から切り離したが、IDG 2の異常ではなくGCU 2内部の異常による誤検出であった。

② GCU 1は、電圧低下を検出したことによりIDG 1をNo. 1電源系統から切り離したが、IDG 1の異常ではなくGCU 1内部の異常による誤検出であった。

IDG 1及び2が各電源系統から切り離されたことについては、IDGを制御するGCUの内部で発生した異常により、周波数超過及び電圧低下を誤検出したことによるものと考えられる。これらの誤検出が発生したことについては、同機が、誤検出が発生する可能性のある未改修のGCUを使用していたことによるものと考えられる。

- (1) GCUの改修を推奨するSBについて、サービスニュースレターを発行し、運航者に対し周知を行った。
- (2) CVFDRの飛行記録が停止したことについて、同機を対象に含めて、CVFDRのデータ通信回路の接続の変更を指示するSBを2020年7月23日に発行した。
- (3) 2020年9月、エンブラエル機運航者に対し実施している安全会議において、本事案について紹介した。
