# 航空重大インシデント調査報告書

II 新日本航空株式会社所属

セスナ式172P型

他の航空機が使用中の滑走路への着陸の試み

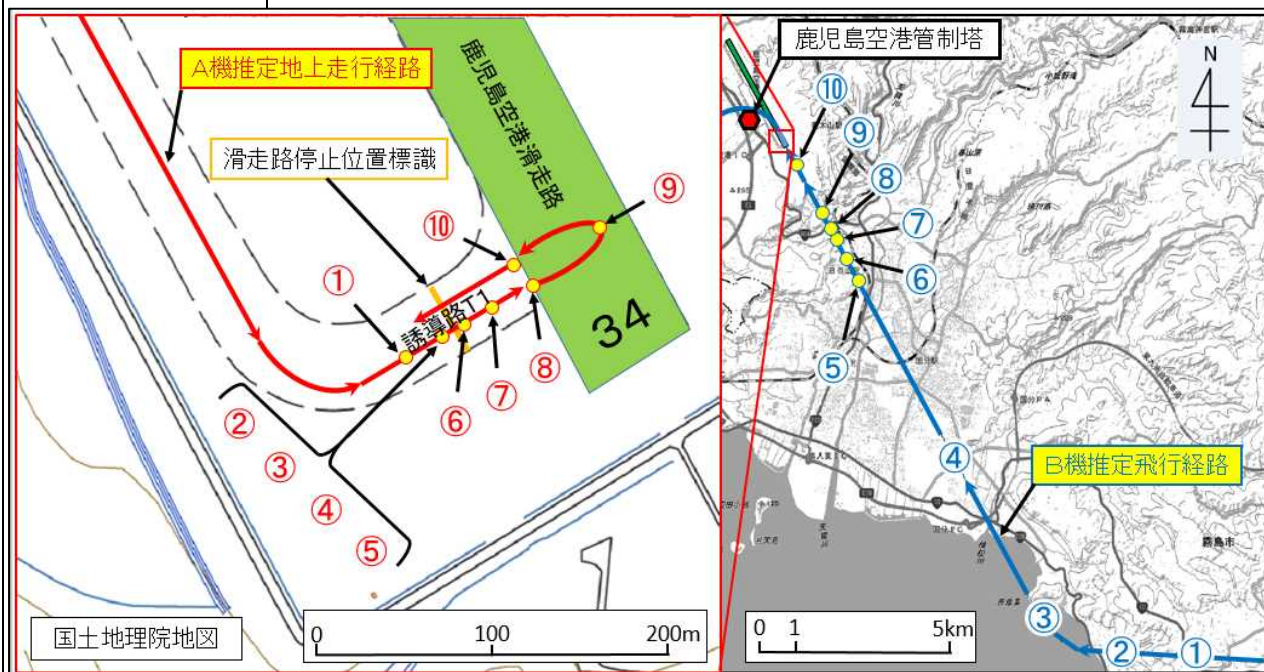
図3 本重大インシデント発生時の状況

分49秒ごろに滑走路停止位置標識の手前に再度停止した（図3左の②の位置）。

B機は、鹿児島ターミナル管制所からILS進入の許可を受け、滑走路34へ向けて進入しながら、14時50分09秒にタワーDと通信設定を行った（図3右の③の位置）。タワーDは、先行到着機が最終進入中であつたため、進入を継続するようB機に指示した。

してA機から応答がなかったことから、タワーCはA機の理解に不安を覚え、14時52分39秒に「I SAY AGAIN. HOLD SHORT OF RUNWAY34. STAND BY DEPARTURE. (繰り返します。滑走路34手前で待機してください。出発は待ってください。)」と指示した。A機は「STAND BY DEPARTURE. (出発を待ちます。)」とのみ復唱し、復唱義務のある滑走路手前での待機指示を復唱しなかった。そのためタワーCは、規定(2.7(4)に後述)に従い、14時52分50秒にA機に「READ BACK HOLD SHORT INSTRUCTIONS. (待機指示を復唱してください。)」と指示した。A機は、14時52分56秒に「HOLD SHORT OF INSTRUCTION.」と復唱し、ほぼ同時刻に滑走路34へ向けてゆっくり前進を開始した(図3左の⑤の位置)。訓練生Aは、これまで航空管制官(以下「管制官」という。)から滑走路手前での待機指示の復唱を指示される機会はなかった。

A機は前進を続け、14時53分05秒ごろに滑走路停止位置標識を越えた(図3左の⑥の位置)。間もなく、管制塔にいたタワーDを含む複数の管制官から、A機が動いているとのアサーションがあり、タワーCもA機が誘導路T1上の滑走路停止位置標識を越えたことを視認した。A機はまだ滑走路に進入していなかつたが、タワーCは、A機に新たな指示を発出するよりもB機を復行させる方が安全かつ確実であると判断し、14時53分12秒にB機に復行を指示した(図3右の⑦の位置)。A機は、14時53分17秒ごろに滑走路34に進入した(図3左の⑧の位置、両機の間隔は約2,510m(約1.36nm))。

機長B及び副操縦士Bは、タワーCとA機の一連の無線交信を聞いており、A機が滑走路に誤進入する可能性もあり得ると想定して同機の動きを注視し、A機が滑走路へ向かって前進を開始したことも視認していた。そのためB機は、自らも復行しようとしたところ、タワーCから指示を受け、14時53分23秒に復行した(図3右の⑨の位置、両機の間隔は約2,160m(約1.17nm))。

<p>タワーCは、14時53分20秒にA機に対し、滑走路上で転回して誘導路T1へ戻るよう指示した。A機は、すぐに滑走路上で転回し、14時53分48秒ごろに滑走路を離脱した(図3左の⑩の位置)。B機は、復行後同空港の西側へ旋回し、鹿児島ターミナル管制所へ通信移管された後、同管制所から滑走路34への視認進入の許可を受けて、15時01分に着陸した。</p> <p>本重大インシデントの発生日時は令和4年1月8日14時53分17秒ごろ(図3左の⑧の位置)、発生場所は同空港滑走路34上(北緯31度48分12秒、東経130度43分10秒)であった。</p>
