航空重大インシデント調査報告書

II アイベックスエアラインズ株式会社所属
ボンバルディア式CL-600-2C10型
JA07RJ
航空機の航行の安全に障害となる複数の故障

所 属 アイベックスエアラインズ株式会社
型 式 ボンバルディア式CL-600-2C10型
登 録 記 号 JA07RJ
インシデント種類 航空機の航行の安全に障害となる複数の故障
発 生 日 時 令和4年4月18日 20時12分ごろ
発 生 場 所 島根県^{おおだ}大田市の上空、FL360付近

令和5年8月25日

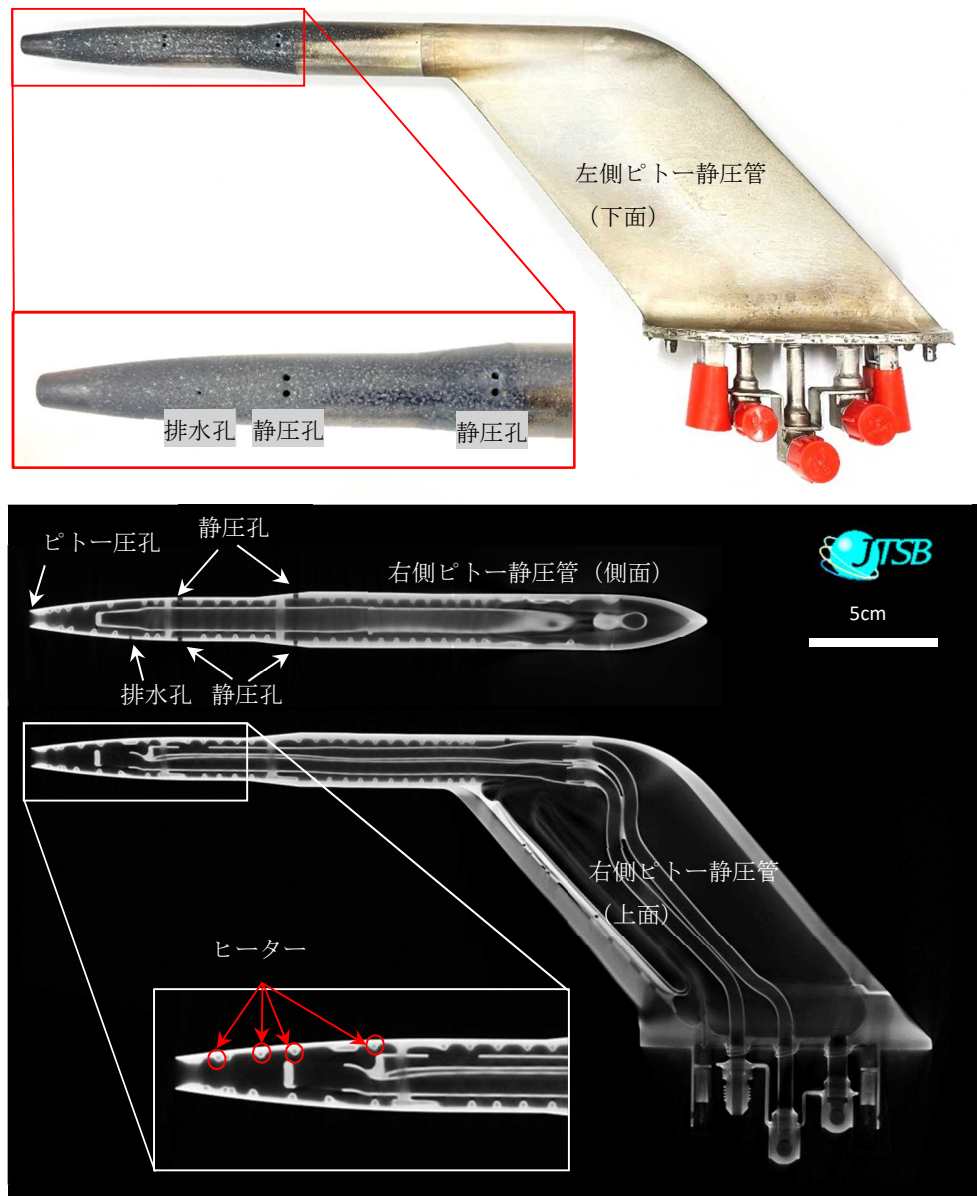
図7 同機のピトー静圧管の写真及びX線CTスキャナー画像（図下）

ピトー静圧系統に雨水が浸入すると、計器表示が不正確となるため、ピトー静圧管には雨水を機外へ排出するための排水孔が設けられており、その排水孔（図7）の状態を確認したが、良好であった。

X線CTスキャナーの画像（図7下）から、ピトー静圧系統の配管の変形及び閉塞物の痕跡等は確認されず、ヒーターの状態についても短絡や断線等の異常は認められなかった。

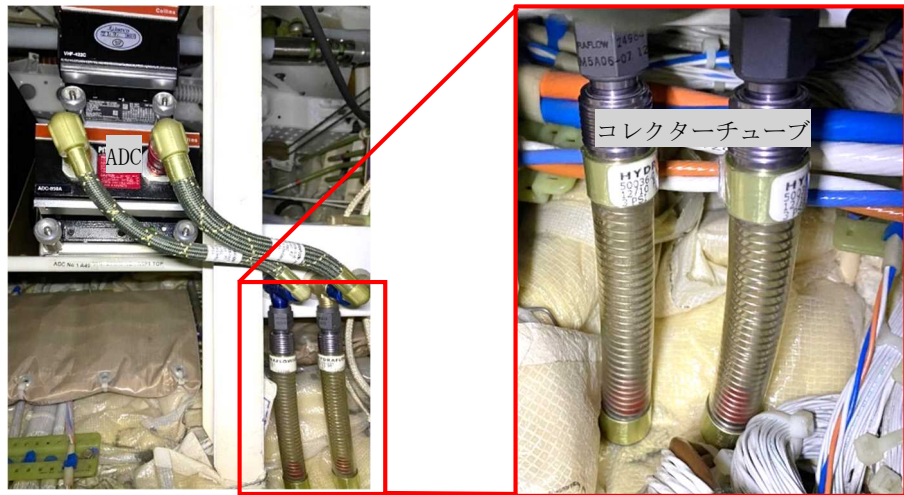
図8 同機のピトー静圧系統コレクターチューブ

ピトー静圧管の排水孔で排出されなかった雨水については、コレクターチューブにより除去される。このコレクターチューブは整備士によって飛行日ごとに確認されており、本重大インシデント後もコレクターチューブを確認したが、雨水は確認されなかった（図8）。

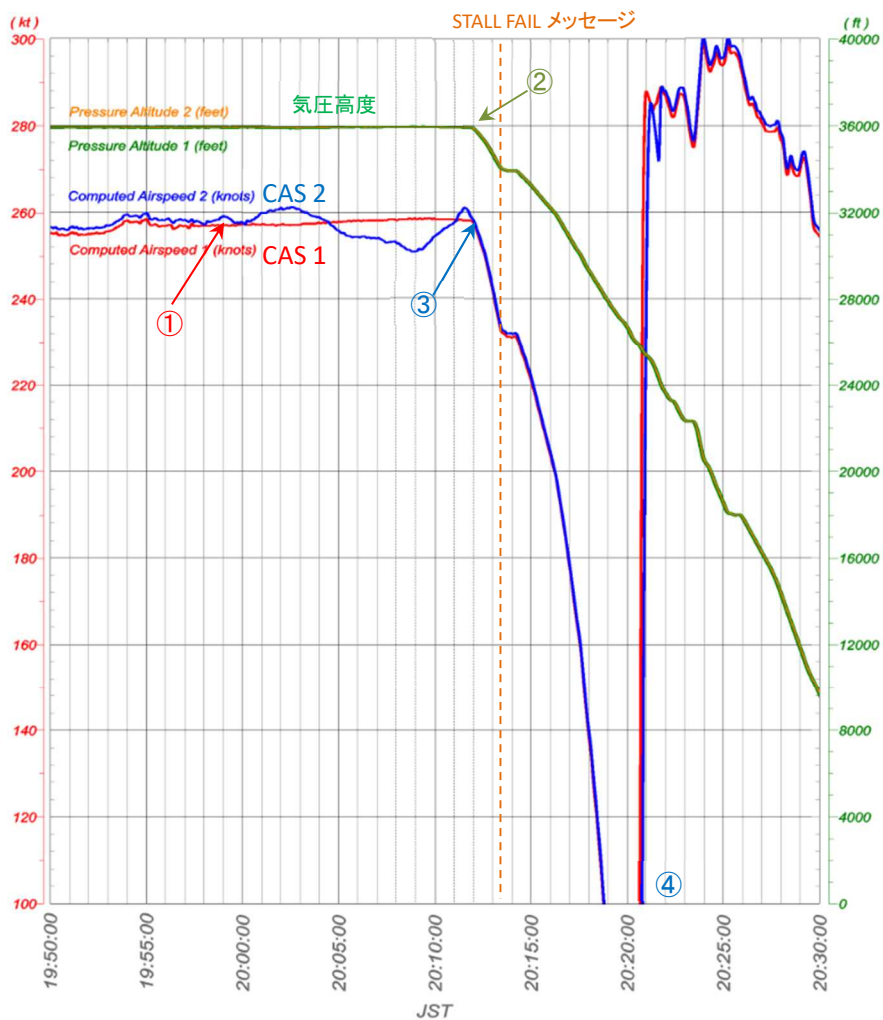
図 10 本重大インシデント発生前後の FDR の記録
(CAS 及び気圧高度の変化)

同機の IAS の記録は、左側ピトー静圧系統の計算値を CAS^{*10} 1、右側ピトー静圧系統の計算値を CAS 2 として、それぞれ記録している。通常の巡航状態での CAS の記録は、一定の速度で飛行しても大気の状態により、CAS 1 及び CAS 2 の値は僅かに変化しながら、近い値でそれぞれ記録される。FDR の記録によると、19 時 58 分 08 秒に CAS 1 は一定となり (図 10 ①)、CAS 2 は、その後も僅かに変化を続けた。これは、この時に CAS 1 の計算の基となる左側ピトー系統が、完全に閉塞したことによるものと推定される。20 時 11 分 44 秒に同機は降下を開始した (図 10 ②)。20 時 12 分 10 秒に右側のピトー系統が完全に閉塞し (図 10 ③)、両側のピトー系統の圧力は、閉塞物によって維持されたまま、機体の降下により静圧が上昇したため、CAS 1 及び CAS 2 の値が低下したものと推定される。同機は降下を続け、20 時 21 分 41 秒に CAS 1 及び CAS 2 の値は、ほぼ同時に回復していることから、この時に閉塞状態が解消したものと推定される (図 10 ④)。閉塞状態が解消した以降は、着陸まで IAS は正常な値を表示していたものと推定される。

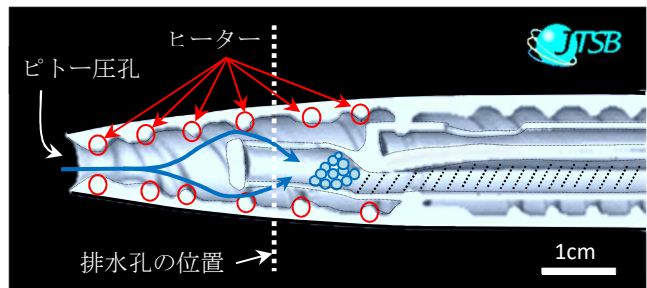
図12 X線CTスキャナー3D断面図

ピトー系統の閉塞する部位によって、IAS表示にも違いが発生すると考えられる。ピトー静圧管の排水孔よりも上流側で閉塞すると、ピトー圧は排水孔から抜けるため維持されず、閉塞直後からIAS表示は低下する。一方、排水孔よりも下流側で閉塞すると、ピトー圧は一定のまま維持されるため、IAS表示も一定となる(図12)。

この場合は、機体が降下すると静圧が上昇するため、IAS表示は低下する。また、図12に示した(氷晶のイメージを示す、複数の水色の丸)部位はヒーターの熱が間接的に伝導するため、ヒーターに直接接触する部位と比較すると、温度が低い可能性が考えられる。ピトー静圧管に浸入した雨水は、瞬時に蒸発するが、氷晶の場合には、氷晶の温度及び大きさ等により、融解して蒸発するまでに時間が掛かるものと考えられる。これらのことから、本重大インシデント発生時、排水孔よりも下流側で氷晶が堆積したため、ピトー系統が閉塞した可能性が考えられる。
