航空重大インシデント調査報告書

Ⅲ 海上保安庁所属

ユーロコプター式EC225LP型

所 属 海上保安庁
型 式 ユーロコプター式EC225LP型（回転翼航空機）
登録記号 JA687A
インシデント種類 他の航空機等が使用中の滑走路への着陸の試みに準ずる事態
発生日時 令和4年4月22日 12時13分ごろ
発生場所 関西国際空港

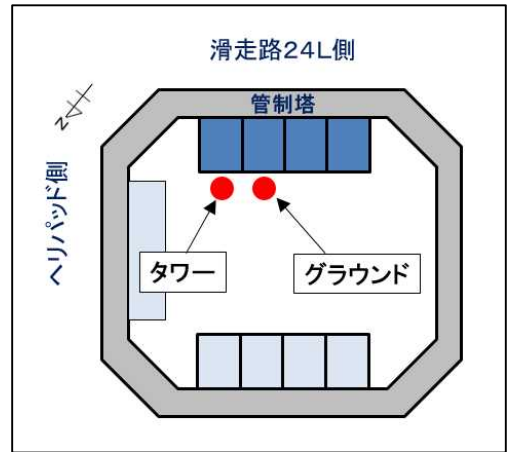
図3 管制塔内の状況

グラウンドは、これら一連のタワーとの会話において、B車の定時点検の標準経路（2.7(1)に後述）に従えば、滑走路点検の後はヘリパッド及びヘリスポットの点検であるという共通認識がある中で、タワーの返答が肯定的であったこと並びに滑走路及びヘリパッド付近の順位も自分の計画と合致していたことから、B車が定時点検のためにヘリパッドに立ち入る承認をタワーから得たと思った。一

方、タワーは、それらの一連のグラウンドとの会話において、滑走路及びヘリパッド付近の順位並びにB車が滑走路点検の後にヘリパッドへ向かうであろうことについては肯定的な返答をしたが、ヘリパッドの定時点検のための立入りを承認したつもりはなかった。

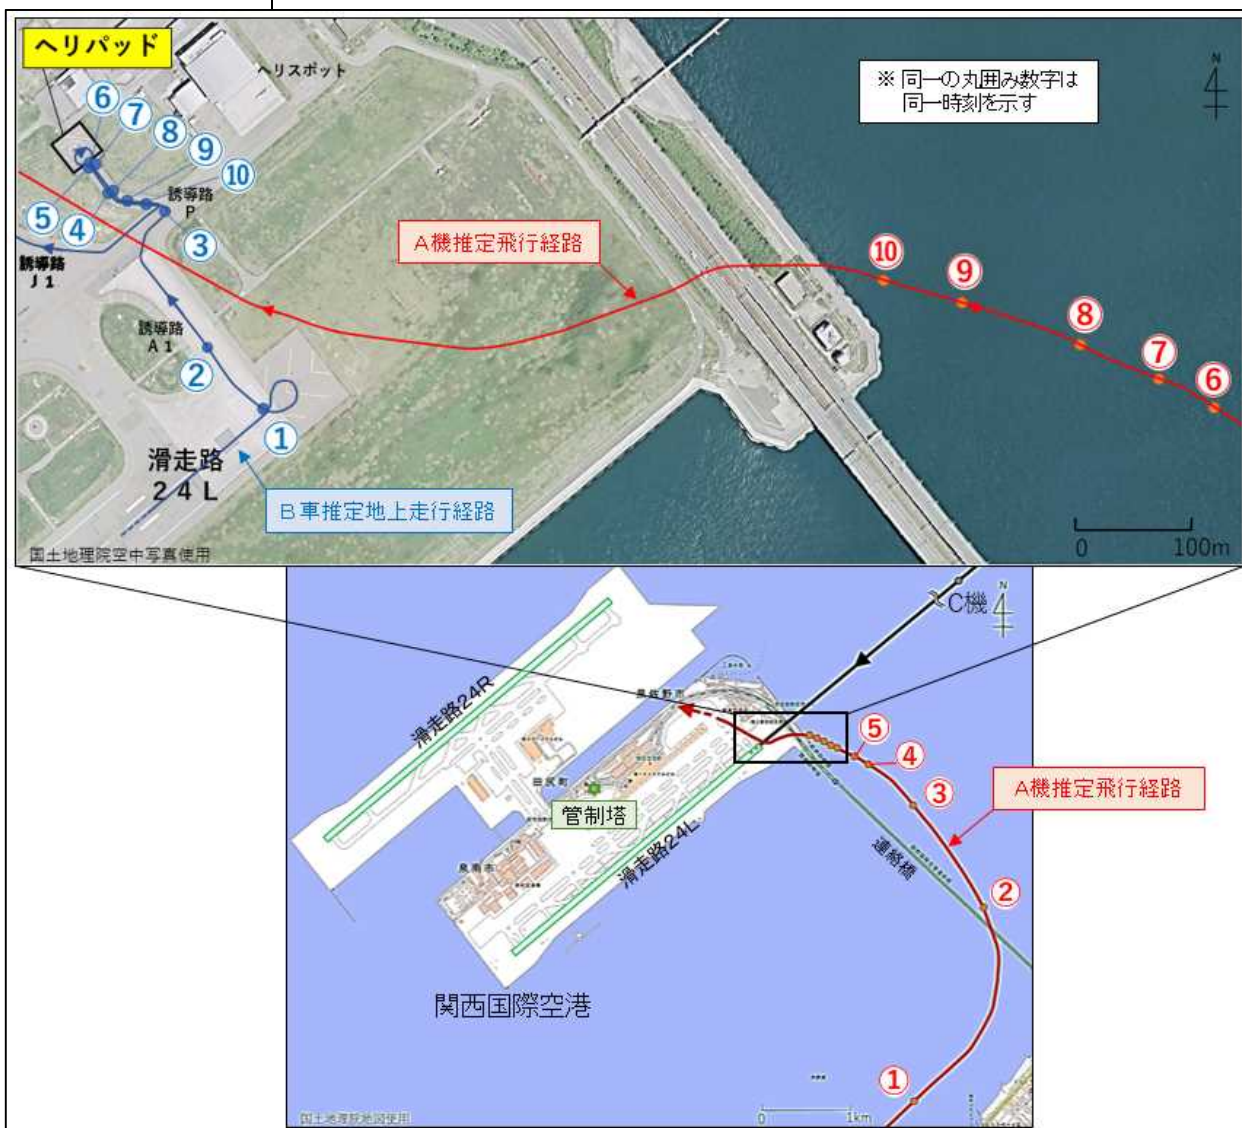
図4 本重大インシデント発生時の状況

(5) A機が最終進入に入るためにヘリパッド方向へ機首を向けた12時13分16秒に、機長は、誘導路Pからヘリパッドに接続する誘導路(以下「接続誘導路」という。)へ入っていくB車を視認した(図4下の④の位置)。間もなくB車がヘリパッドに進入したので、同13分25秒に副操縦員が、ヘリパッドに車両が存在する旨をタワーに伝えた(図4右上の⑥の位置)。タワーも、グラウンドへのアサーションを聞いてB車の動きを注視していたが、その後B車がヘリパッドに進入したので、A機を復行させることを決定したところだった。タワーは、同13分30秒にA機に復

<p>行を指示し（図4右上の⑧の位置）、A機は、同13分37秒にタワーの指示に従い復行した（図4右上の⑩の位置）。</p> <p>B車は、グラウンドからヘリコプターが帰ってくる旨の情報を受けたとき、接続誘導路に入ったところだった（図4左上の③の位置）。運転員及び通信員は、A機がどこにいるか分からなかったが、すぐに退避する必要があると判断した。運転員は、ダウンウォッシュ*2の危険性を考えてその場で停止することは考えず、また接続誘導路は幅が狭く転回又は後進することも適切ではないと考え、B車はそのまま前進し、12時13分20秒ごろヘリパッドへ入って（図4左上の⑤の位置）速やかに転回し、同13分26秒ごろ離脱した（図4左上の⑦の位置）。グラウンドは、同13分33秒にB車に対し、誘導路J1へ退避するよう指示した（図4左上の⑨の位置）。</p> <p>A機は、復行後ヘリパッドの西側へ飛行した後、タワーから再度着陸許可を受けて、12時18分に同ヘリパッドに着陸した。</p>

ヘリパッドに進入したB車とA機との最小間隔は、約1,065m(約0.58nm)であったと推定される。

ICAOの「滑走路誤進入防止マニュアル」による本重大インシデントに関する危険度の区分は、ICAOが提供する判定ツールによると、カテゴリーC(衝突を回避するための十分な時間及び/又は距離があったインシデント)に相当するものと認められる。(別添 滑走路誤進入の危険度の区分 参照)

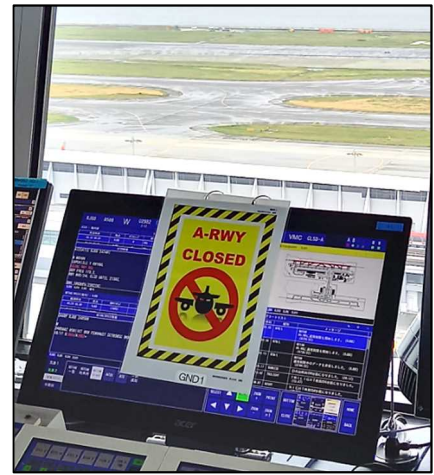
図5 リマインダーの使用例
(滑走路閉鎖時)

同飛行場管制所が定めた管制業務処理要領には、飛行場管制席及び地上管制席は、滑走路の閉鎖等により滑走路を航空機の離着陸に供することができない場合、専用リマインダーで風向風速計の表示画面を覆い、滑走路及びその周辺の状況を確実に把握して業務を実施するものとする規定されている。

同飛行場管制所では、滑走路閉鎖時のほか、点検時に使用する専用リマインダーも設けているが、ヘリパッドについては、航空機による使用頻度が低く、所要時間の短い点検車両による立入りとヘリコプターによる離着陸の時期が重なることが少ないため、リマインダーを設けていなかった。

5.1 必要と考えられる再発防止策	「3 分析」に示したとおり、管制席間で承認に係る調整を行う場合、承認を求める管制官はその旨を明示し、調整を受けた管制官はその調整に対する承認又は不承認を明示することが重要である。
5.2 本重大インシデント後に講じられた再発防止策	本重大インシデントの発生を受け、同飛行場管制所は、次の措置を講じるとともに、令和4年8月22日付で管制業務処理要領に規定化した。 <ul style="list-style-type: none">飛行場管制席及び地上管制席は、ヘリパッドを航空機の離着陸に供することができない場合、専用リマインダーで風向風速計の表示画面を覆い、ヘリパッドの運用状況を確実に把握し業務を実施する。地上管制席は、ヘリパッドに車両を立ち入らせる場合、当該車両に接続誘導路手前での停止を指示するとともに、飛行場管制席から当該立入りに係る承認を明示的に得る。また、地上管制席は、当該車両に接続誘導路から退出した旨を通報させることにより、ヘリパッドからの退出を確認し、退出が完了した際には、飛行場管制席にその旨通知する。
