航空重大インシデント調査報告書

ランズ式S-6コヨーテⅡ-R582L型
(超軽量動力機、複座)

JR1250

飛行中における発動機の継続的な出力の損失

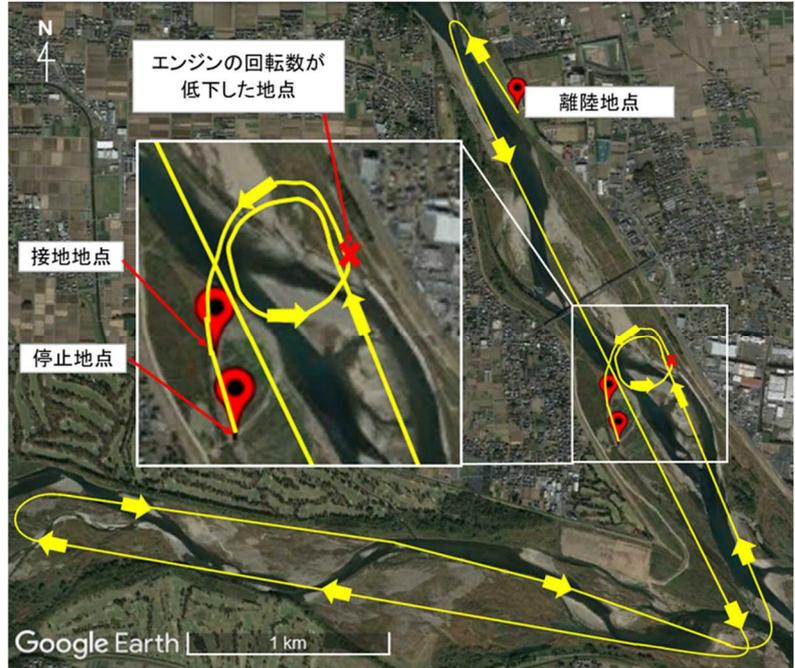
図1 推定飛行経路

同機は、09時14分ごろ、同場外を離陸し、河川上空を飛行後同場外へ帰投中、他機の着陸を待たため、河川上空、高度約500ftで360°の左旋回を行った。旋回後、機首を同場外へ向けたところ、エンジンの

の回転数が約5,000rpmから約3,000rpmに低下した。操縦者は、すぐに補助燃料ポンプを作動させて、エンジン始動スイッチをスタート位置に回したところ、エンジンの回転数が一時的に約4,000rpmまで上昇したが、間もなく下がり始めたため、飛行を継続しても同場外に到達することができないと判断し、補助燃料ポンプを停止させた。その後、左下方に不時着できそうな場所を見つけたため、機首を下げ、不時着地と定めた河川敷へ向けて左旋回を始めた。左旋回中、再度、エンジン始動スイッチをスタート位置に回したが、エンジンの回転数は上がらなかった。

同機は、降下を続けながら不時着場所へ機首を向け、河川敷の砂利道に不時着した。接地時は、プロペラが回転しており、エンジンは停止していなかった。また、スロットルレバーは一番手前の位置まで絞っていた。

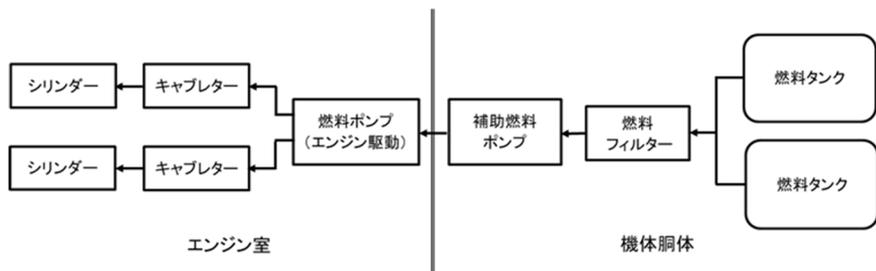
図2 燃料系統

同機のエンジンには、ガソリンと潤滑油の混合燃料が使用されており、当該機の燃料系統は図2に示したとおりとなっている。

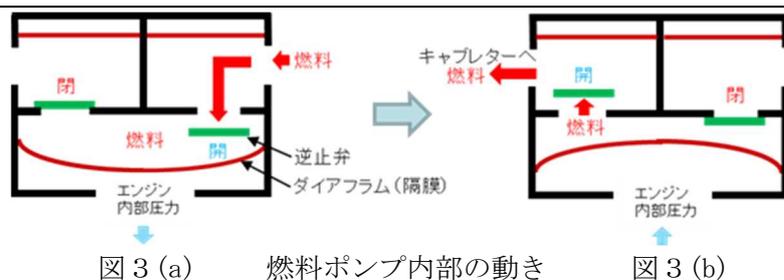
燃料ポンプは、図3(a)に示したとおり、エンジン

の内部の圧力の変化により上下に動くダイヤフラム（隔壁）が下に動くことで、逆止弁の下側の区画が減圧され、燃料ポンプ内へ燃料が吸い込まれる。ダイヤフラムが上へ動くと、図3(b)に示したとおり、同区画で燃料が加圧され、キャブレターへ燃料を吐出する。通常、逆止弁は、燃料

が燃料タンクの方へ逆流することを防止するため、一方向から燃料が流れたときのみ開き、燃料が流れていないときは完全に閉まっている。

燃料ポンプ内の二つの逆止弁が、完全には閉じない状態であったことから、エンジンへ供給される燃料の一部が燃料タンクの方へ逆流し、燃料が十分に加圧されない状態となり、供給燃料が減少したものと推定される。なお、燃料ポンプ逆止弁と燃料ポンプ本体との接触面に異常はなく、二つの逆止弁が、完全には閉じない状態となった理由を明らかにすることはできなかった。

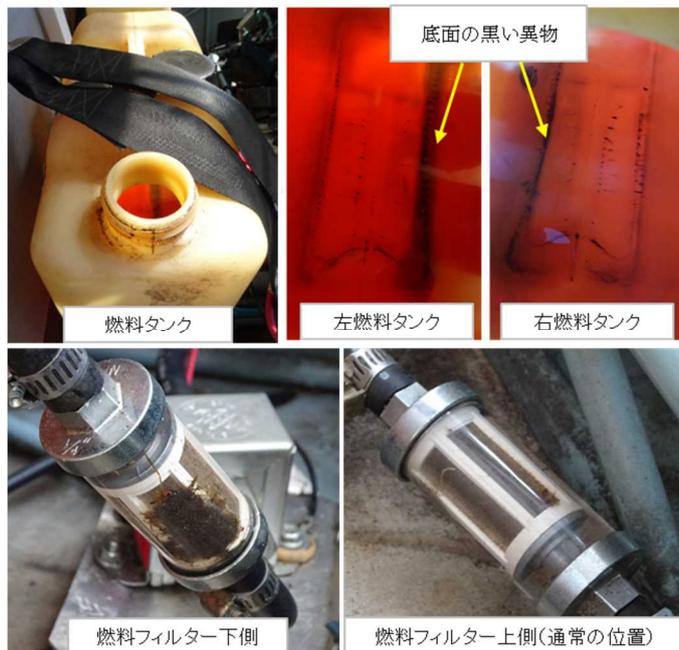
図4 燃料系統の異物

機体及びエンジンの状態を確認したところ、各燃料タンクには約半分の燃料が残っており、燃料系統への水分の混入や、燃料配管からの燃料漏れはなかったが、図4に示したとおり両燃料タンクの底面と円筒形の燃料フィルターの下側に異物が付着していた。

エンジン製造者が指定するサービスセンターにおいて分解調査を行い、燃料ポンプ逆止弁が閉じた状態での気密性を確認した結果、気密が保たれておらず、二つの逆止弁は完全には閉じていないことが判明した。燃料フィルターについては、付着した異物が、同フィルターを流れる燃料の流れを阻害する状況であることが判明した。

同サービスセンターにおける分解調査の実施後、燃料ポンプ逆止弁と燃料ポンプ本体との接触面を確認したが、異物の付着や損傷はなかった。また、燃料タンク及び燃料フィルターから採取した異物の内容を確認した結果、砂、繊維、植物及び昆虫が含まれていた。

操縦者は、燃料を同機の燃料タンクへ給油する際、異物の混入を防ぐためのスクリーンを使用していなかったことから、給油時に、異物が燃料タンク内へ入り、燃料と共に流入した異物が燃料フィルターに付着し、異物が同フィルターを流れる燃料を阻害したことにより、エンジンへの供給燃料が減少したものと推定される。また、飛行前に実施していた燃料フィルターの外観点検において下側を確認しておらず、さらに、メンテナンスマニュアルに記載された定期整備を行っていなかったことから、操縦者は、燃料フィルターに付着した異物を認識できなかったものと推定される。

分析で示したとおり、超軽量動力機の使用者は、製造者が定めるマニュアルに従った適切な点検・整備を実施する必要がある。また、点検・整備を実施した場合は、整備記録を残す必要がある。
