# 航空重大インシデント調査報告書

IV 朝日航洋株式会社所属  
アエロスパシアル式A S 3 5 5 F 2型  
(回転翼航空機)  
J A 6 7 1 8  
指示された滑走路とは異なる滑走路への着陸  
に準ずる事態

所属	朝日航洋株式会社
型式、登録記号	アエロスパシアル式AS355F2型（回転翼航空機）、JA6718
インシデント種類	指示された滑走路とは異なる滑走路への着陸に準ずる事態 航空法施行規則第166条の4第2号に準ずる事態（同条第18号）
発生日時	令和5年5月22日 09時03分
発生場所	中部国際空港

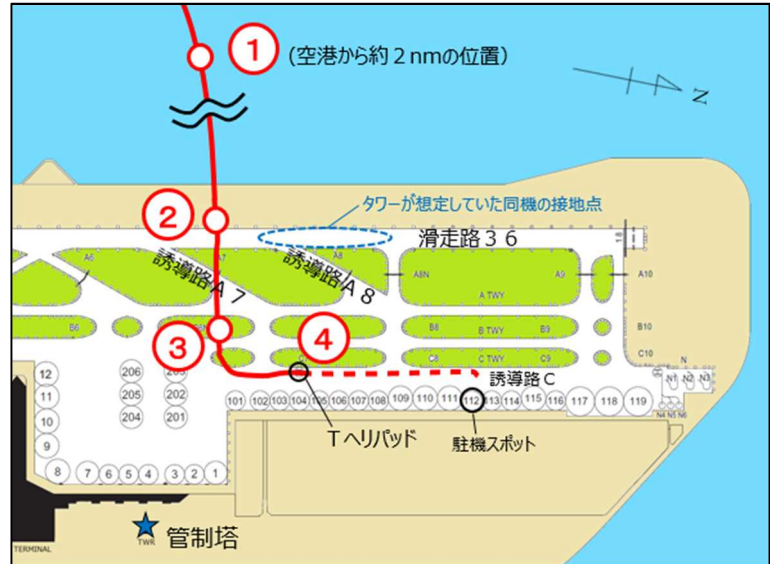
図1 同機の推定飛行・地上走行経路

空港から約2nm(約3.7km)西に到達した同機を視認したタワーは、09時01分同機に、通常よりゆっくりとした送信で、「RUNWAY36, CLEARED TO LAND(滑走路36への着陸を許可します), NEARBY A8 ON THE ACTIVE(使用滑走路上の誘導路A8付近にて).」と着陸を許可した(図1の①の位置)。機長は、「ROGER, CLEARED TO LAND RUNWAY38\*2, A7. CONFIRM A7?」と復唱及び確認を行った。タワーは、「NEARBY A8(誘導路A8付近です).」と返答した。機長は、「A8, ROGER(誘導路A8、了解しました).」と復唱した。

タワーは、同機が滑走路36付近上空に到達したことを確認し、同機の着陸時刻を入力するため、管制機器端末に視線を落とした(図1の②の位置)。その間に同機は、誘導路A7付近で滑走路を横切ってTヘリパッドへ向かった。数秒後にタワーは視線を上げ、Tヘリパッドへ向かっている同機を視認した(図1の③の位置)。ほぼ同時に、隣で地上管制席を担当していた航空管制官が、同機が滑走路を横切ったとの助言をした。タワーは、Tヘリパッド付近に他の航空機等が存在しないことを確認した上で、09時03分14秒に同機に、「YOU MISSED RUNWAY, AND YOU ARE LANDING AT T HELIPAD(貴機は滑走路を通り過ぎ、Tヘリパッドに着陸しようとしています).」と通報した。同機は、09時03分27秒にTヘリパッドに着陸した(図1の④の位置)。

同機は、タワーから滑走路36への着陸を許可された際、機長がTヘリパッドへの着陸を許可されたと誤解したため、同ヘリパッドへ着陸したものと推定される。

機長がTヘリパッドへの着陸を許可されたと誤解したことについては、タワーは同機の操縦士が同空港の運用に不慣れである様子を考慮し、同機にとって視認がより容易な滑走路への着陸を許可したのに対し、機長は事前に入手した情報から、同空港においては滑走路への着陸を許可されることはないと思い込んでいたことによるものと考えられる。タワーは管制方式基準に従い、使用滑走路番号を前置して滑走路36への着陸許可を発出していたことから、機長が、滑走路への着陸許可とヘリパッドへの着陸許可の管制用語の違いを正確に認識できていれば、思い込みを是正することができたものと考えられる。また、機長は、タワーからの送信内容の一部を理解できなかったが、タワーに再度送信するよう要求することにより、着陸を許可されたのはヘリパッドではなく滑走路であったことに気付くことができた可能性が考えられる。

本重大インシデントは、同機が、タワーから滑走路36への着陸を許可された際、Tヘリパッドへの着陸を許可されたと誤解したため、同ヘリパッドへ着陸したものと推定される。

分析に示したとおり、操縦士は、管制用語に係る十分な知識を身に付け、航空管制官からの送信内容を正確に認識することが重要である。

- ・ 全操縦士に対して、管制方式基準における「飛行場内の滑走路以外の離着陸場におけるヘリコプターの着陸許可」に係る管制用語をリマインドさせるための教育を令和5年6月までに実施した。
- ・ 全操縦士に対して、思い込みによるエラーの可能性を軽減するため、類似過去事例を題材とした訓練を同年6月までに実施した。
