AI2024-1

航空重大インシデント調査報告書

I 公益社団法人長野グライダー協会所属
P Z L - ビエルスコ式 S Z D - 5 1 - 1 “ジュニア” 型 (滑空機)
J A 2 5 2 4
着陸時において航空機の脚以外の部分が地表面に接触した事態

令和6年1月25日

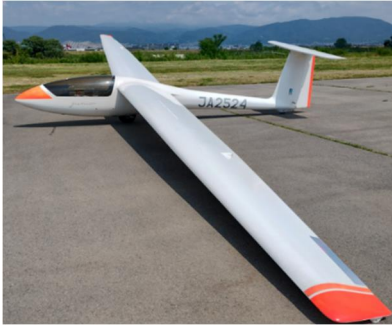
重大インシデントの概要	同機は、令和5年1月21日（土）、長野県長野市にある長野市滑空場に着陸した際、胴体前部下面が滑走路に接地し機体を損傷した。同機には、機長のみが搭乗していたが、負傷はなかった。
調査の概要	重大インシデント発生の通報 令和5年6月9日 主管調査官ほか1名の調査官（令和5年6月9日指名） ポーランド共和国（機体の設計・製造国）代表 意見聴取（原因関係者）及び意見照会（関係国）を実施

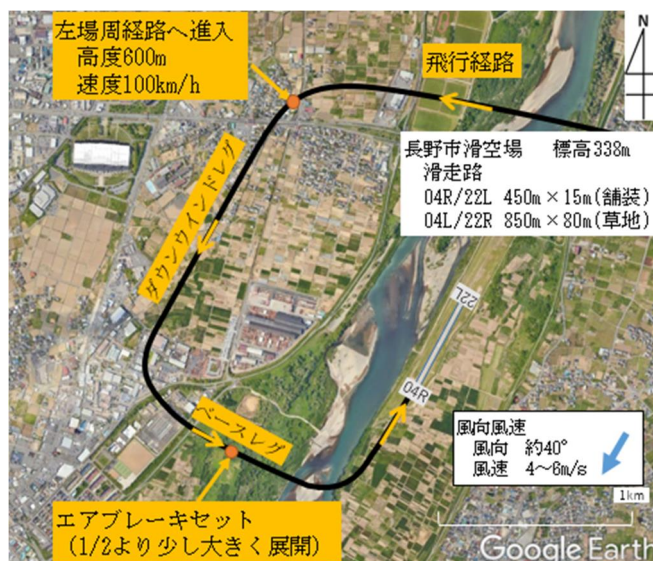
図1 飛行経路(口述による)

同機は、レジャー飛行のため、機長のみが搭乗し、11時40分ごろ同滑空場の滑走路04Lからウインチ曳航^{えいこう}により発航し、約2時間の飛行の後、14時00分ごろ、同滑空場滑走路04Rへ着陸するため左場周経路に入った。機長は、ベースレグを半分ほど飛行した辺りで、エアブレーキ^{*1}を $1/2$ より少し大きく展開した。

最終進入へ旋回した後、機長は、滑走路中心線の始点付近に接地目標を定め、進入を続けた。

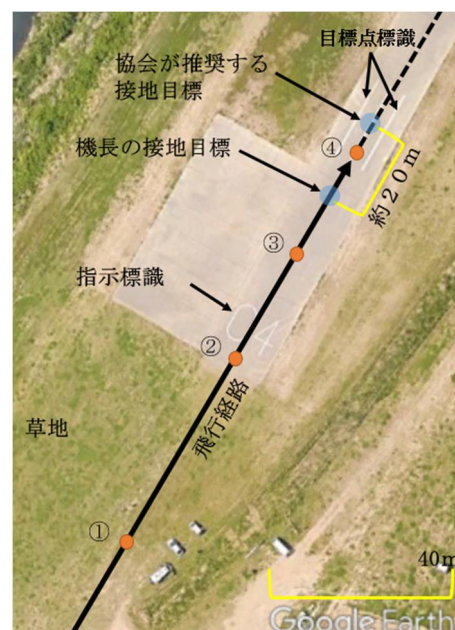
図2 接地の状況(口述による)

同機が滑走路04R手前の草地上空に差し掛かったとき、機長は、指示標識の見え方から進入高度がふだんより低いと感じ、当初の接地目標へ進入するために操縦桿を手前に引き、エアブレーキを $1/2$ 以下に閉じてパス角の修正を試みた(図2①)。同機が、通常フレア操作^{*2}開始の目安としている指示標識の上空に差し掛かったとき、機長は、滑走路面からの高さがふだんより高いと感じたが、操縦桿を引いたまま、当初の接地目標に対するフレア操作を行った(図2②)。その後機長は、機体の揺れを感じたため、失速する可能性を考え、とっさに操縦桿を前に押した(図2③)。その直後、同機は、主輪と胴体前部下面がほぼ同時に滑走路に強く接地し(図2④)、バウンドすることなく滑走路中央付近まで滑走した後、停止した。

同機が滑走路04R手前草地上空に達したとき、進入高度がふだんより低いと感じ、当初の接地目標へ進入しようと考えた機長が、操縦桿を手前に引きエアブレーキを1/2以下に閉じたため、同機は、引き起こしが過大となり浮き上がったものと考えられる。

高いと感じたが、再度沈下が始まる前に当初の接地目標に対するフレアー操作を開始したため、同機の速度が低下し、機体の揺れが生じたものと考えられる。機体の揺れを感じた機長が、失速する可能性を考え、接地直前にとっさに操縦桿を前に押し、機首下げ操作を行ったものの、機速を回復することが間に合わず、その姿勢のまま沈下したため、胴体前部下下面が滑走路面に接触したのと考えられる。

本重大インシデントは、接地直前に同機の機首が下がり、その姿勢のまま沈下したため、胴体前部下下面が滑走路面に接触したのと考えられる。

同機の機首が下がったことについては、進入中に引起しが過大となり浮き上がってしまった後、再度沈下が始まる前にフレアー操作を開始したため速度が低下し、機体の揺れを感じた機長が、失速する可能性を考え、とっさに操縦桿を前に押し、機首下げ操作を行ったことによるものと考えられる。

グライダー操縦者は、着陸進入時に予定経路からずれるなど当初の想定と異なる状況となった場合についても、事前に対応策をイメージして飛行に臨むことが望ましい。また、接地前に引起しが過大となり浮き上がってしまった場合においても、無理な機首下げ操作により着陸を試みず、機体の沈みに応じたフレアー操作及びエアブレーキ操作などの基本操作を徹底することが必要である。

分析で示したとおり、グライダー操縦者は、着陸進入時に予定経路からずれるなど当初の想定と異なる状況となった場合についても、事前に対応策をイメージして飛行に臨むことが望ましい。また、接地前に引起しが過大となり、機体が浮き上がってしまった場合においても、無理な機首下げ操作により着陸を試みず、機体の沈みに応じたフレアー操作及びエアブレーキ操作などの基本操作を徹底することが必要である。
