航空重大インシデント調査報告書

所 属 中国貨運郵政航空有限責任公司
型 式 ボーイング式737-800型
登 録 記 号 B-5156
インシデント種類 他の航空機等が使用中の滑走路への着陸の試み
発 生 日 時 令和5年7月20日 05時33分ごろ
発 生 場 所 関西国際空港

令和6年6月7日

運輸安全委員会（航空部会）議決

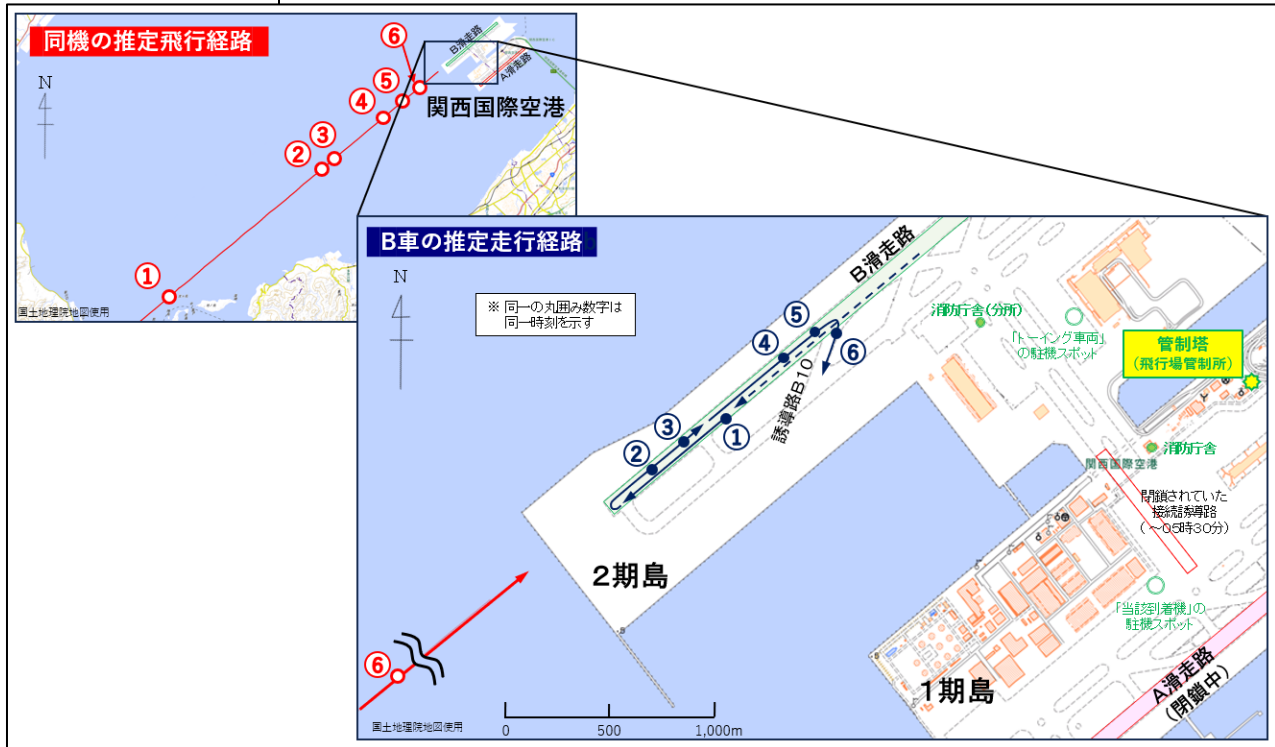
図4 本重大インシデント発生時の状況

05時31分00秒に、同機はタワーと通信設定を行った(図4左上の①の位置)。タワーは、B車がまだ滑走路点検中であったため、同機には着陸許可を発出せず、進入を継続するよう指示した。このときタワーは、B車がB滑走路の南西端に近づきつつあることを目視で確認し、往路点検を完了するタイミングで同車を滑走路から離脱させることを決めた。

(3) 05時33分30秒にA車は、グラウンドに自局の無線呼出符号(オペレーション3)を付して呼び込んだ(図4の②の時刻)。グラウンドは、A車に「オペレーション3、どうぞ」と答えたが、「オペレーション」という語を聞いてB車(オペレーション4)が呼び込んできたものと反射的に考え、B滑走路側を向いた。同機の位置を確認したところ、思ったよりB滑走路に近づいていた。A車は、現在位置を付して「A-Runway(A滑走路)離脱」と通報した。グラウンドは、B滑走路の点検が終了しB車が離脱したものと考え、「離脱了解です」とのみ復唱した。タワーは、B車を滑走路から離脱させる調整を行うためグラウンドの方を振り返った際、スピーカーを通して滑走路を離脱した旨の通報を聞いたが、どちらの点検車両からかは分からなかった。FDも、スピーカーを通して滑走路を離脱した旨の通報を聞いたが、どちらの点検車両からかは分からなかった。

グラウンドは、実際にはA車からの滑走路離脱の通報を受けA車へ復唱を行ったことになるが、B車と交信していると思い込んだまま、すぐにタワーにB滑走路がクリアになった旨を伝えた。その情報を受け、タワーは、B滑走路から離脱したB車を視認することができなかったが、最後に視認した同滑走路の南西端付近を含め、同滑走路上にB車を視認しなかったため、05時33分43秒に同機に着陸許可を発出した(図4左上の③)

B車が滑走路を離脱するまでの同機とB車との最接近時の間隔は、約3,480m（約1.88

nm)であったと推定される。
