航空重大インシデント調査報告書

令和6年6月7日

所属	朝日航空株式会社
型式、登録記号	テキストロン・アビエーション式G58型、JA58GC
インシデント種類	着陸時において航空機の脚以外の部分が地表面に接触した事態 航空法施行規則第166条の4第3号
発生日時	令和5年7月20日 10時19分ごろ
発生場所	大阪府八尾市 八尾空港 (北緯34度35分46秒、東経135度35分57秒)

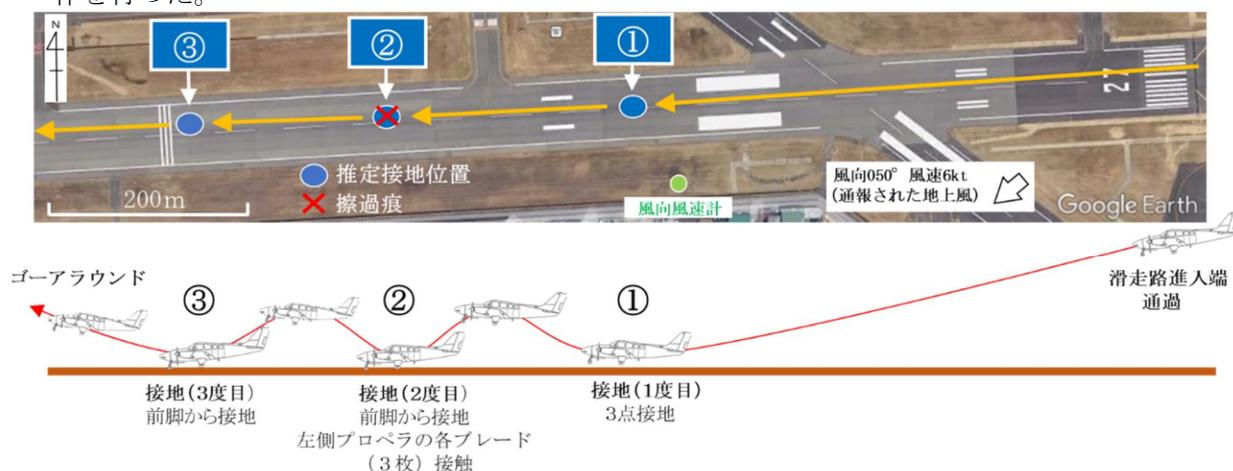
図1 推定飛行経路

- ① 10時16分に同機が八尾飛行場管制所の航空管制官から連続離着陸を許可されたときに通報された地上風は、050°/6ktであった。
- ② 最終進入時、パワーは多めであったがパス角は正常であった。エレベータートリム(トリム)は、機首上げ方向にセットされていた。
- ③ 滑走路進入端を通過した速度は、機体着陸重量における性能値である95ktより7kt速い102ktであった。
- ④ 滑走路進入端通過後、訓練生はパワーをアイドルに減じた。
- ⑤ 1度目の接地は、本来の接地姿勢よりもピッチが下がり、ほぼ3点(前脚及び両主脚)接地となった(図1①参照)。接地時の降下率は600ft/minであった。
- ⑥ 接地後、バウンドした。教官は、適切な姿勢を保持しようとするアシストをした。教官は、適切な姿勢を保持していればバウンドは収束するものと判断していた。
- ⑦ 教官はいつ実施したか覚えていなかったが、訓練生の口述によると、1度目の接地直後、教官により、連続離着陸訓練のために必要な手順(フラップをアップ、トリムを離陸位置(機首下げ方向)にセット)が行われた。
- ⑧ バウンド後、機首方位はやや右に偏向し、バンク角は僅かに左右に振れ、2度目の接地前には左にバンクしていた。
- ⑨ 2度目の接地は、左に傾いた状態で前脚からの接地となった(図1②参照)。
- ⑩ 接地後、再度バウンドした。バウンドした後、教官は「これはまずいな」とつぶやいた。
- ⑪ 3度目の接地も前脚からとなった(図1③参照)。接地後、再度バウンドした。
- ⑫ バウンドを繰り返している間、同機のパワーはアイドル状態だった。
- ⑬ 教官は「ゴーアラウンド」と言い、操縦を交代して、パワーを最大にしてゴーアラウンド操作を行った。

航空管制運航情報官が滑走路点検を行ったところ、2度目の接地位置付近である滑走路27の進入端から西側へ約580m、滑走路中心線から約10cm北側に擦過痕が4か所確認された（図

1参照)。擦過痕は、約1.2mの間隔で長さ約20cm、深さ約1mmであった。1度目及び3度目の接地位置付近には擦過痕は見付からなかった。

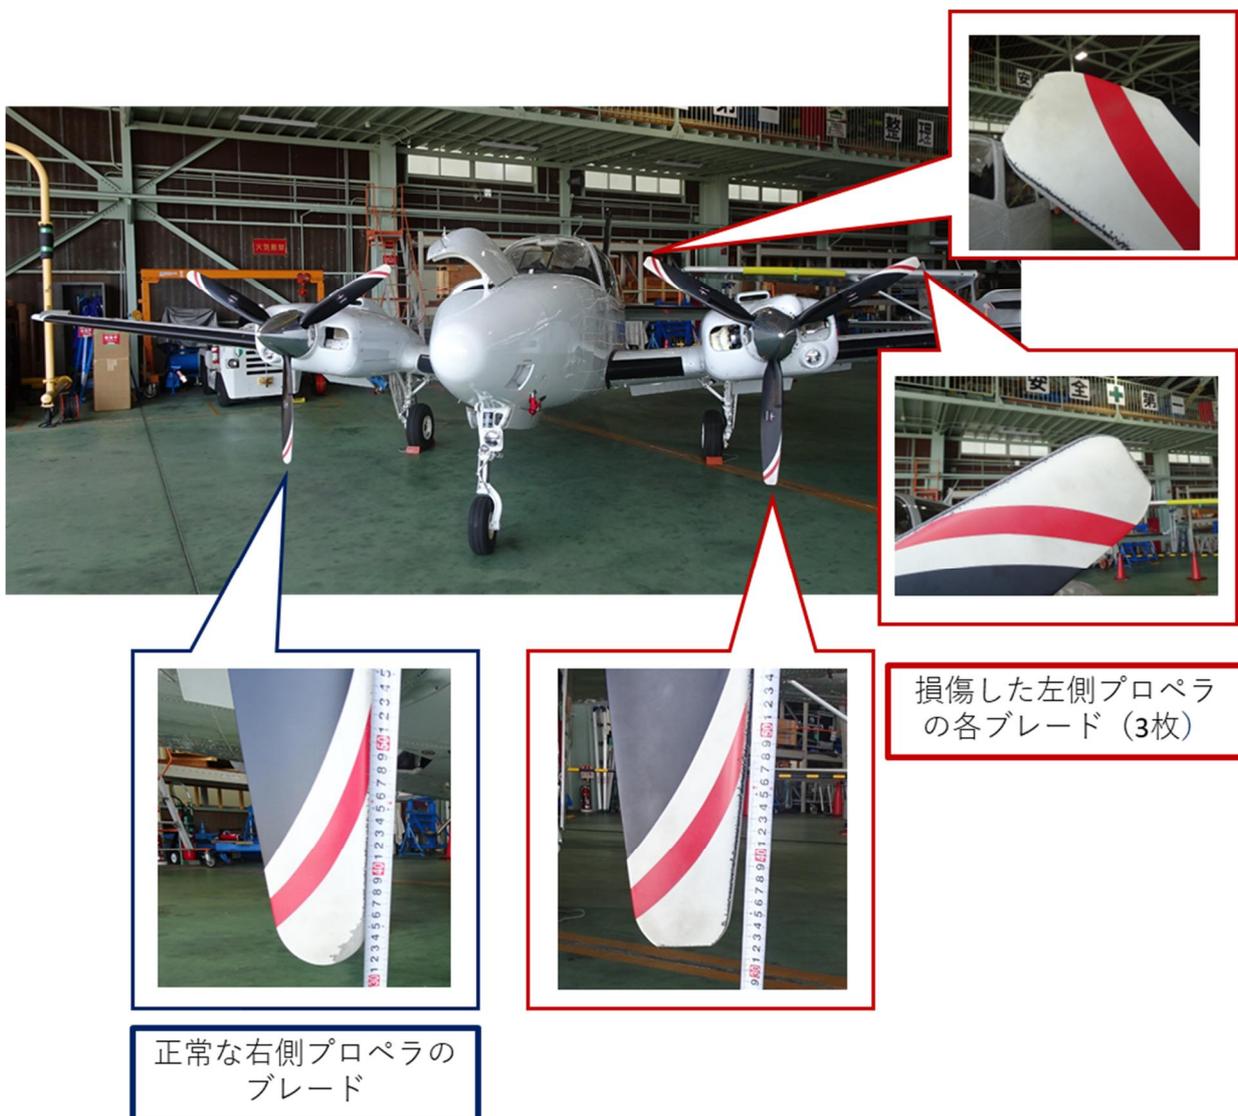
図2 プロペラのブレードの状況

左側プロペラの各ブレード（3枚）先端の損傷（約7mm）

2度目の接地位置付近に擦過痕が確認されていることから、同機が1度目のバウンドをした後の2度目の接地の際に、左に傾いた状態で前脚から強く接地したため、左側プロペラの各ブレードを滑走路に接触させたものと考えられる。

本重大インシデントは、同機が連続離着陸訓練の際、1度目の接地時にバウンドし、2度目に接地した際に、左に傾いた状態で前脚から強く接地したため、左側プロペラの各ブレードを滑走路に接触させたものと考えられる。

同型式機の点検・整備手順が記載されたマニュアルには、プロペラが地面やカートなどと衝突した場合は、飛行を続行する前にプロペラ、エンジンその他補器類のオーバーホールにより点検(特別点検)しなければならない旨が記述されている。

同社は、所属操縦士に対して、ゴーアラウンドポリシーの遵守、及び飛行前後点検の際、外部点検の確実な実施を徹底するよう管理することが必要であると考えられる。
