航空重大インシデント調査報告書

所 属 岡山航空株式会社
型 式 セスナ式172R型
登 録 記 号 JA10AZ
インシデント種類 飛行中における発動機の継続的な停止
発 生 日 時 令和5年7月14日 15時06分ごろ
発 生 場 所 岡山県岡山市 岡南飛行場^{こうなん}付近

令和6年7月19日

運輸安全委員会（航空部会）議決

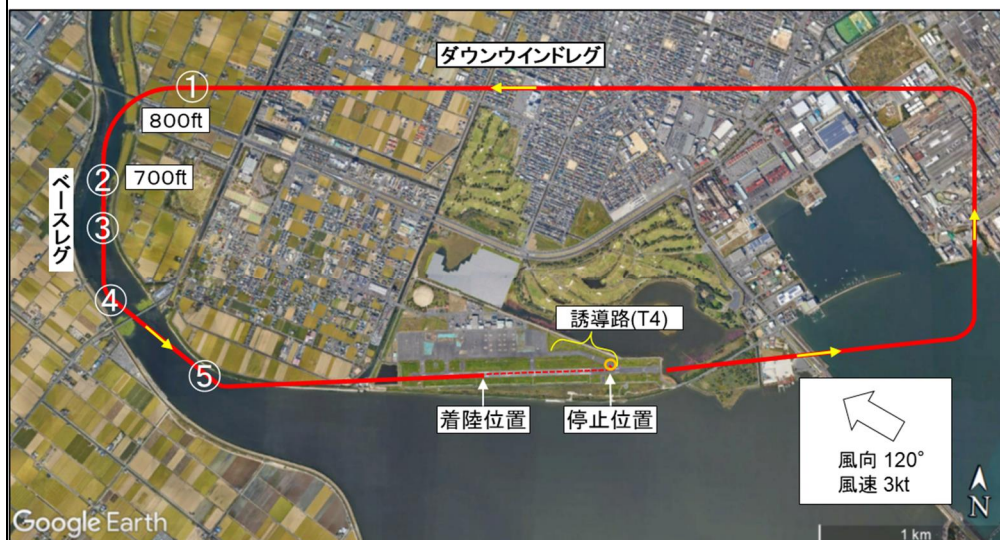
図1 推定飛行経路図

いた。訓練生は、エンジンの出力を増すためにスロットルを操作したところ、2,000rpmくらいまで上昇したので、1,500rpmに合わせた（図1①）。同機はそのまま飛行を継続したが、訓練生はフラップを10°から20°まで下げた際に、再び回転数が1,000rpmよりも下がるのを確認した（図1②）。また推力も感じられず、プロペラは、ウインドミル（空転）しているように感じた。

15時06分ごろ、機長は、エンジンが停止したと判断し、訓練生から操縦を交代した（図1③）。機長は、エンジンの再始動を2回試みたが、エンジンは始動しなかった（図1④）。機長は、その時点の高度及び速度から、このまま滑空状態で同滑走路に着陸できると判断し、滑空性能を上げるため、20°まで下げていたフラップを0°まで上げ、速度約65ktで進入を継続した（図1⑤）。同機は、目標点標識付近に接地した。プロペラは、着陸滑走中に回転が停止した。15時08分、同機は、誘導路（T4）から滑走路を離脱し、同誘導路上で停止した。同機に損傷はなく、搭乗していた3名に負傷者はいなかった。

本重大インシデントの発生場所は、岡南飛行場の西北西約2.5km（北緯34度36分01秒、東経133度54分24秒）の高度約700ftで、発生日時は、令和5年7月14日、15時06分ごろであった。

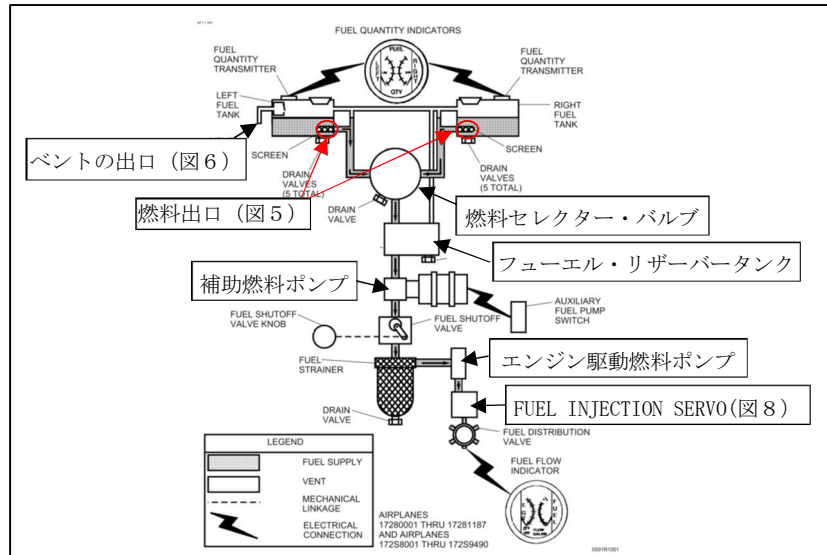
図3 燃料系統図 (Aircraft Maintenance Manual より抜粋)

2.7 その他必要な事項	<p>(1) エンジン及び燃料系統</p> <p>① 本重大インシデント発生後、機体及びエンジンの状態を調査したが、不具合は認められなかった。エンジンは、地上試運転で異常は認められなかった。</p> <p>② 同機の燃料タンクは、左右主翼にあり、主翼の前縁側と後縁側には、エンジンにつながる燃料出口がある。燃料タンクから出た燃料は、左右両方の燃料タンク又は左右いずれかの燃料タンクを選択する燃料セレクター・バルブ、フューエル・リザーバータンクを經由し、エンジン駆動燃料ポンプで昇圧されて、FUEL INJECTION SERVOによりミクスチャーとスロットルの位置に応じて調整した燃料量をインジェクターからエンジンシリンダ内に噴射する。補助燃料ポンプは、エンジンを始動又は再始動する際に使用する（図3～図8）。同機のエンジンの設計・製造者によれば、空気が燃料配管やFUEL INJECTION SERVOに混入した場合、燃焼に必要な適正な量の燃料をエンジンに供給できなくなり、エンジンが停止することがある。この場合、エンジンを再始動するには、燃料配管に</p>

入った空気を取り除く必要がある。

フューエル・リザーバータンクの容量は、約0.45 US. gal (約1.7リットル) で、エンジン回転数が約1,500 rpmの場合、燃料タンクからの燃料供給が途絶えても、約10～15分の間エンジンに燃料を供給することができる量に相当する。

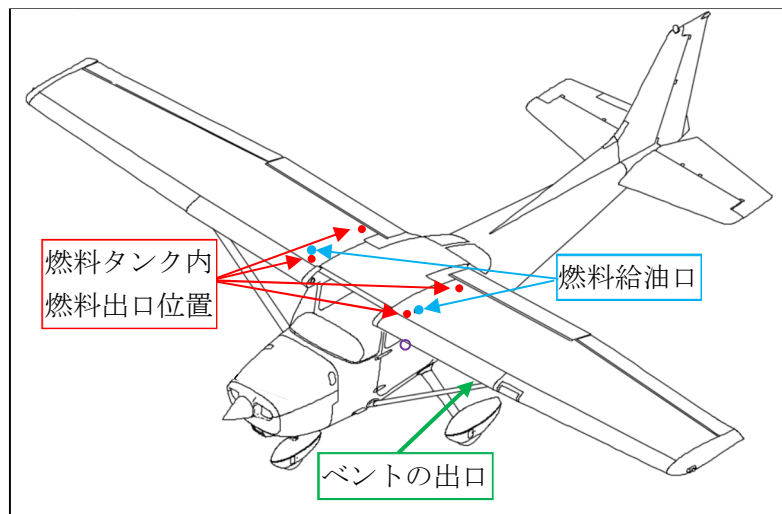
図4 燃料タンク内の燃料出口の位置
(Aircraft Maintenance Manual より抜粋して追記)

- ① 同機のエンジンへの燃料供給が途絶えたことについては、飛行規程や Pilot's Operating Handbook 等において、燃料残量が少なくなった状態で不均衡な姿勢で飛行すると燃料出口が露出する可能性に触れられており、本重大インシデントにおいても同様の事態が発生して、燃料出口が露出して燃料供給量が減少した可能性が考えられる。
- ② 燃料出口が露出したことについては、同機が南側場周経路で連続離着陸訓練を実施していた間に、不均衡な姿勢での飛行が続き、燃料出口が露出した可能性が考えられる。燃料タンク内の燃料出口は 4 か所あるが、1 か所が露出して燃料供給を妨げたとしても直接エンジンに影響を与える可能性は低いものと考えられるが、同機は、左側燃料タンクの燃料残量が少ない状態だったこと及び連続離着陸訓練において生じた不均衡な姿勢での飛行により、複数の燃料出口が露出した可能性が考えられる。燃料出口が露出したことにより、燃料供給量が減少したため、フューエル・リザーバータンク内の燃料が消費されて、同タンクからエンジンに燃料を供給する燃料配管に空気が混入した状態となり、同機のエンジンが停止した可能性が考えられる。
- ③ エンジンの回転数を 1,500 rpm に設定して飛行していた同機の状態では、燃料ベーパーが生じてエンジンが停止する可能性はなかったものと推定される。燃料ベーパーに限らず、エンジンの不調が生じた際には、飛行規程にあるとおり、燃料流量計の指示も確認することが望ましい。
- ④ エンジンを再始動するには、燃料出口を燃料で満たして、燃料を送り込むだけでなく、燃料配管に入った空気を取り除く必要があるが、エンジン駆動燃料ポンプだけでは、空気を取り除くための圧力が足りないため、エンジンを再始動させることはできない。この場合、整備作業を行うか、飛行中であれば、飛行規程 3-3-1(3) に従い補助燃料ポンプを作動させて、燃料配管に入った空気を取り除く必要がある。

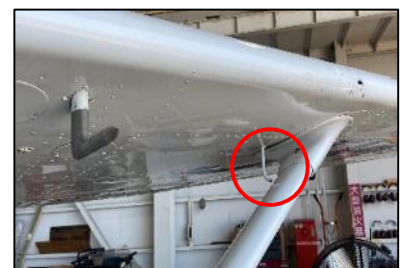
図6 燃料タンクベントの出口

着陸後の同機の燃料計の指示値は、左側燃料タンクが 5 gal、右側燃料タンクが約 10 gal であった。左右の燃料タンクの残量に差が生じていたことについては、燃料タンクのベントの出口が左側燃料タンクにあることで左側燃料タンクの方が多く使われる傾向によるものと考えられ、また、横滑りなど不均衡な姿勢での飛行によって、左側燃料タンクの燃料が右側燃料タンクに移動したことで、左右差が生じた可能性も考えられる。

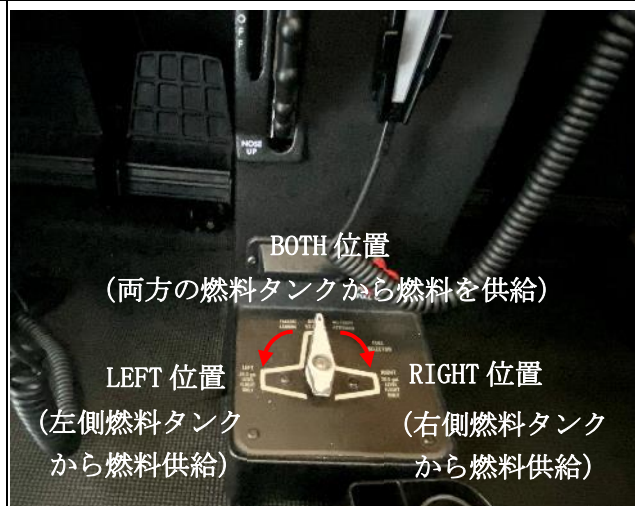
機長及び訓練生は、飛行前に左右の燃料タンクに等しく合計で約35 gal (約132 L) の約3時間30分飛行可能な燃料が搭載されていることを確認した。同機が岡南飛行場に戻って連続離着陸訓練を始めた際の燃料計の指示は、機長の口述によれば、左タンクは約5～8 gal (約19～30 L)、右タンクは約10 gal (約38 L) であった。また、燃料セレクター・バルブは、離陸してから着陸するまで、常にBOTH位置であった(図7)。着陸後の燃料計の指示値は、左側燃料タンクは約5 gal (約19 L)、右側燃料タンクは約10 gal (約38 L) であった。左右の燃料タンク間の燃料量の偏りについては、同機を運航する会社によれば、同型式機は左側燃料タンクに通気口となるベントの出口があることで、燃料セレクター・バルブがBOTH位置にある場合、右側燃料タンクよりタンク内の空気が抜けやすい左側燃料タンクの燃料の方が多めに使われる傾向があるということであった。燃料セレクター・バルブがBOTH位置にあると、地上駐機中や不均衡な姿勢での飛行を継続している間などに、燃料セレクター・バルブを介して燃料が燃料タンク間で移動することがある。また、搭載している燃料が多いときには、燃料はベントの配管を介して移動することもある。
