航空重大インシデント調査報告書

所 属 Prime Jet, LLC
型 式 ガルフストリーム・エアロスペース式G-IV型
登 録 記 号 N146BG
インシデント種類 航空機の航行の安全に障害となる複数の故障
発 生 日 時 令和2年5月22日 19時58分ごろ
発 生 場 所 東京国際空港の南西約300kmの上空、高度約13,200m

令和6年8月2日

運輸安全委員会（航空部会）議決

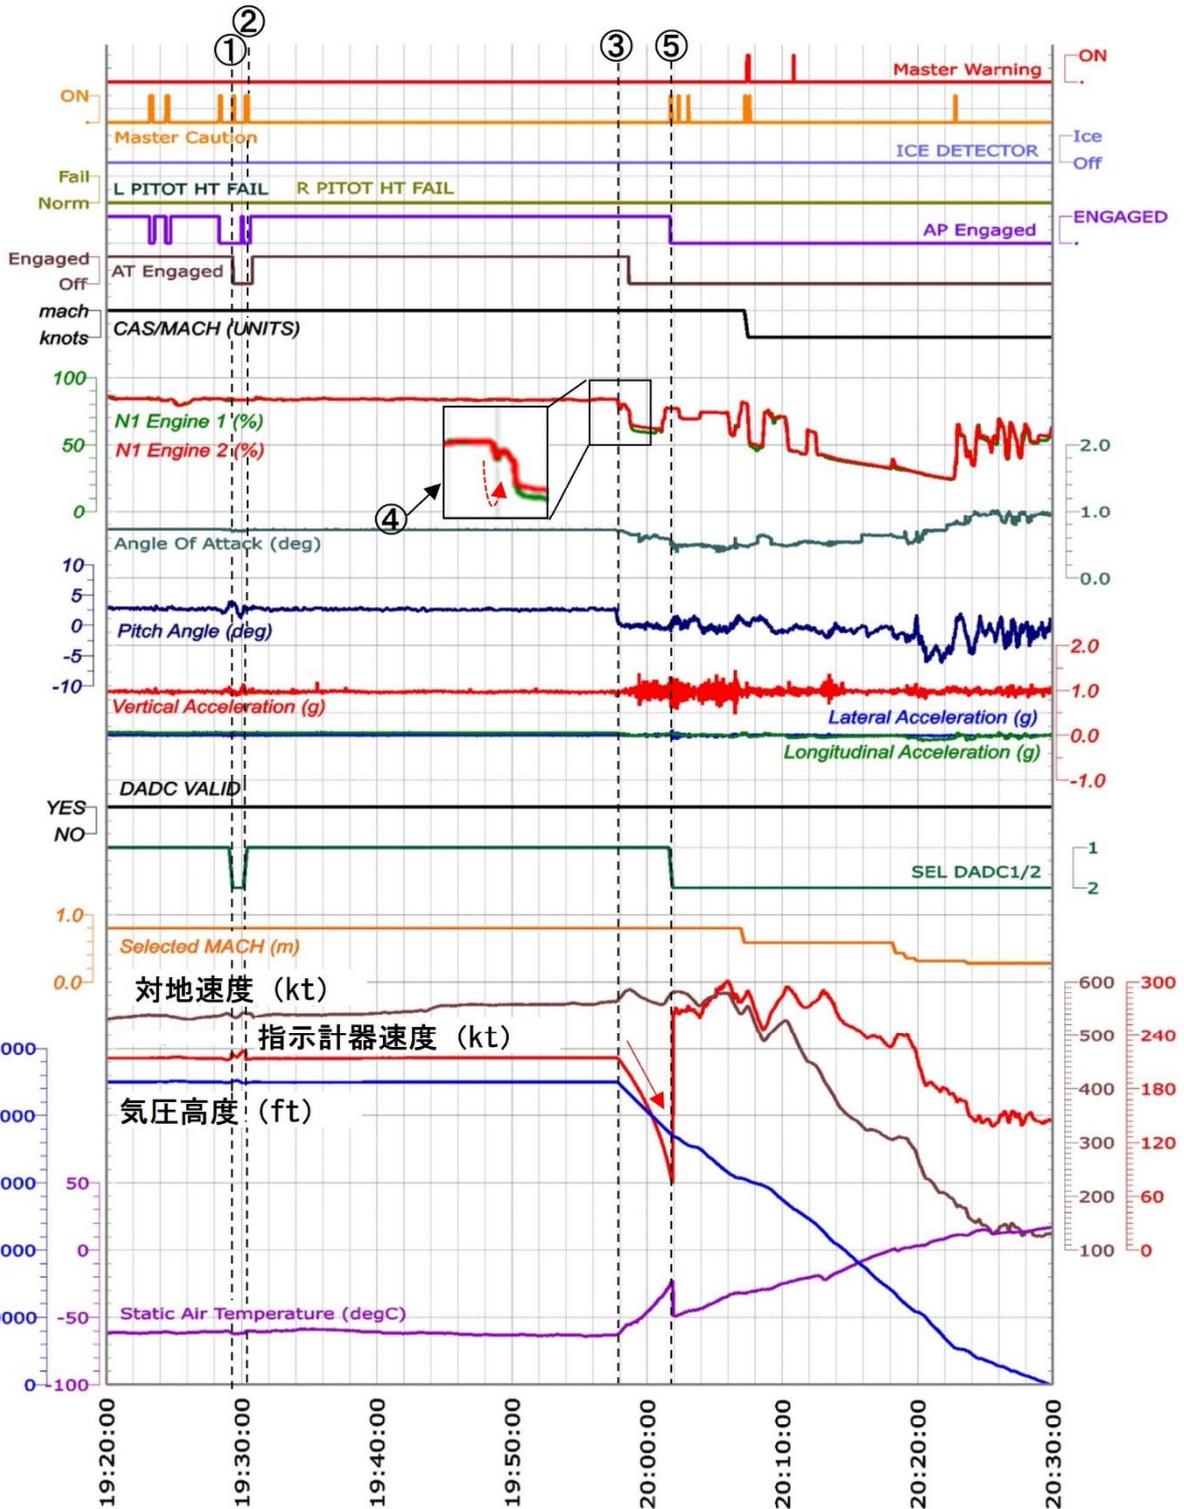
図4 DFDRの記録

東京国際空港に着陸する約1時間前、2台あるDADCの不整合を示すメッセージ“DADC MISCOMPARE”がEngine Indication and Crew Alerting System（EICAS：エンジン計器・乗員警告システム）に表示された。この時、左操縦席のPFDはNo.1DADC、右操縦席のPFDはNo.2DADCが計算したデータを表示しており（図4の①まで）、各PFDにDADCの故障を示すフラッグ（赤い×印）は表示されていない。

運航乗務員は、QRH^{*5} DADC MISCOMPAREの手順に従い、PFDのマッハ数が、左操縦席は0.79、右操縦席は0.82であったのに対し、予備速度計のマッハ数は0.81を表示していることを確認したことから、予備速度計の値に近い右操縦席側PFDにデータを提供するNo.2DADCが正しいと判断した。19時29分14秒、機長は、左操縦席側のディスプレイ・コントローラ^{*6}によってNo.2DADCを選択した（図4①～②）。運航乗務員は、No.1DADCのサーキット・ブレーカーを抜いて電源を遮断し、同DADCを不作為とした。

19時30分00秒、運航乗務員がオート・パイロットを使用したところ、オート・パイロットの機能の一部が作動しなかったことから、運航乗務員は、No. 2 DADCの故障を疑い、No. 1 DADCのサーキット・ブレーカーを入れて、同DADCを作動させ、No. 2 DADCのサーキット・ブレーカーを抜いて電源を遮断し、同DADCを不作為とした。19時30分39秒、運航乗務員が、再度オート・パイロットの使用を試みたところ、同装置は正常に作動した。機長及び副操縦士は、それぞれのディスプレイ・コントローラでNo. 1 DADCを選択して飛行を継続した(図4②～⑤)。

19時57分、同機は、FL450から一定のマッハ数を維持しながら東京国際空港に向けて降下を開始した。同機が降下を開始して間もなく、左右操縦席のPFDの指示対気速度が減少する(図4③参照)一方で予備速度計の指示対気速度は増加した。19時58分ごろ、エンジン推力を減少させていたオート・スロットルがエンジン推力を増加させ(図4④参照)、予備速度計の指示対気速度が更に増加したため、運航乗務員はオート・スロットルを解除した。

から降下を開始した際に、運航乗務員は両操縦席のPFDの速度表示の減少、予備速度計の速度表示の増加及び推力を減じていたオート・スロットルの推力を増大させる方向への動きを認知した。このとき、DFDRは、IRSによって計算された対地速度の増加を記録している一方で、No. 1 DADCが計算した指示対気速度の減少を記録している。図10によれば、同機が降下を開始した地点付近ではFL450からFL430にかけて風速の変化がほとんどなかったと考えられることから、DFDRに記録された対地速度の変化は、実際に対気速度が増加したことによるものと考えられる。したがって、予備速度計は正常な値を示していたものと考えられる。一方、DFDRに記録されたNo. 1 DADCが計算した指示対気速度の減少は、同DADCに全圧を供給するNo. 1ピトー・ラインが閉塞したため、閉塞時の全圧がピトー・ライン内で維持された状態で、同機が降下したことに伴い静圧が上昇したことによるものと考えられる。

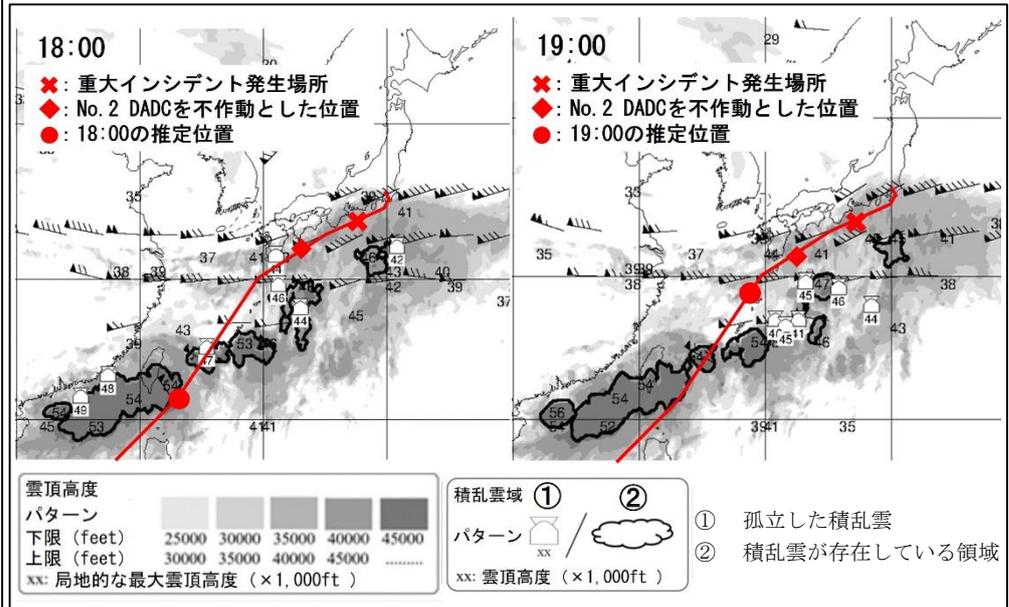
図9 広域雲画像情報（抜粋）

画像情報によれば、18時の時点で、台湾の南に最大雲頂高度が54,000ftの積乱雲域、沖縄の南に雲頂高度47,000ftの孤立した積乱雲及び最大雲頂高度53,000ftの積乱雲域が解析されていた。

同機の推定飛行経路付近には、18時ごろから19時ごろにかけて雲頂高度が45,000ftを超える孤立した積乱雲及び積乱雲域が解析されていた。また、本州の南海上は水蒸気の多い状態であり、紀伊半島の南東海上にはレーダー・エコーが観測されていたことから、同機は、DADC MISCOMPAREメッセージが表示される前から降下を開始する時点までの間、積乱雲の対流現象により氷晶が存在していた空域を飛行していた可能性が考えられる。

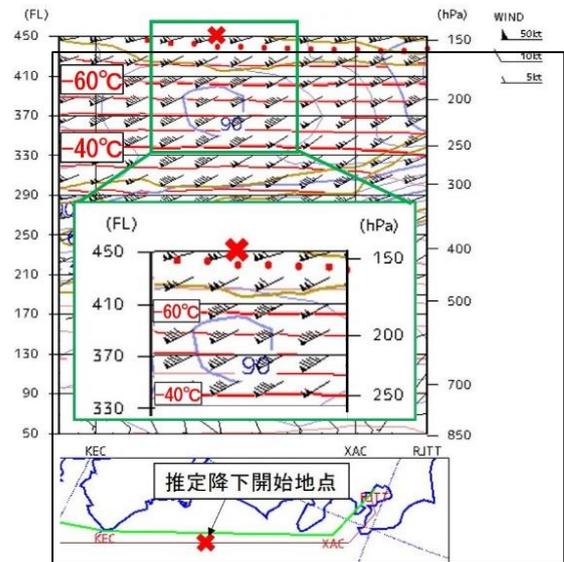
図10 19時の毎時大気解析
（断面図：鹿児島ー東京）

19時の毎時大気解析（断面図：鹿児島ー東京）によれば、同機の推定降下開始地点付近では、FL450及びFL430の風向に大きな変化はなく、風速は、いずれの高度においても110ktと解析されていた。

また、FL410以上の気温は、-65℃以下と解析されていた。

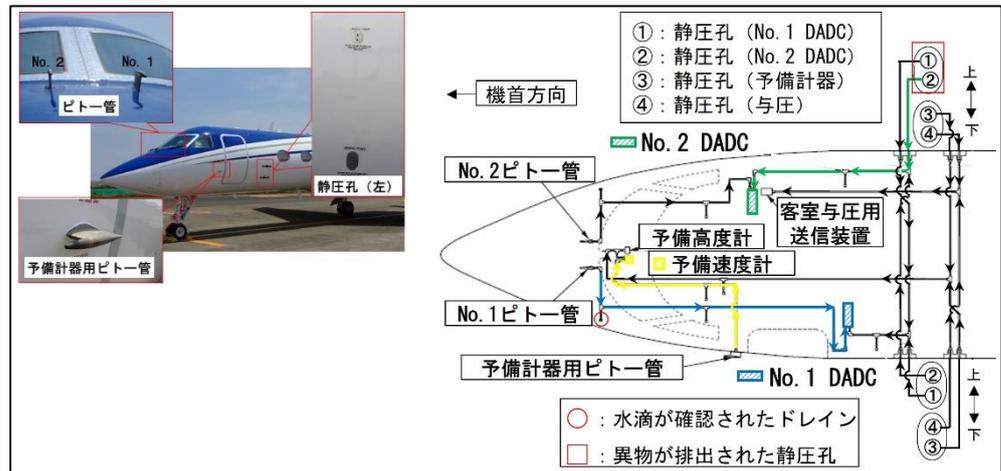
図 11 ピトー・スタティック・システム

同機は、胴体前部上方の左右に装備された二つのピトー管によって流入する空気の圧力（全圧）を計測しており、左側がNo.1 DADC、右側がNo.2 DADCにそれぞれ全圧の計測値を供給する。また、乗降口の前にもピトー管が装備されており、予備速度計に全圧の計測値を供給する。

胴体左右側面に大気圧（静圧）を測定する四つの静圧孔が装備されており、No.1 DADC、No.2 DADC、予備高度計及び与圧システムに静圧の計測値を供給している。

各DADCは、対応するピトー管及び静圧孔が計測した全圧と静圧の差（動圧）から速度を、静圧から高度を計算する。予備速度計及び予備高度計は、DADCを介すことなく、対応するピトー管及び静圧孔の計測値から速度及び高度を表示する。

なお、それぞれのピトー管は、パイロットのスイッチ操作により、電気ヒーターで防氷される機構となっており、スイッチがOFF位置にある場合、当該スイッチはこはく色で「OFF」と点灯する。また、スイッチがONとなっていた場合、ヒーターへの電流が規定値を下回るとCASメッセージ*8「L/R/STBY PITOT HT FAIL」が表示される。運航乗務員の口述によると、各ピトー・ヒーター・スイッチをONとしており、同メッセージも表示されていない。また、予備ピトー管に関する記録はないが、左右のピトー管に関して同メッセージが表示されたことを示すDFDRの記録もなかった。

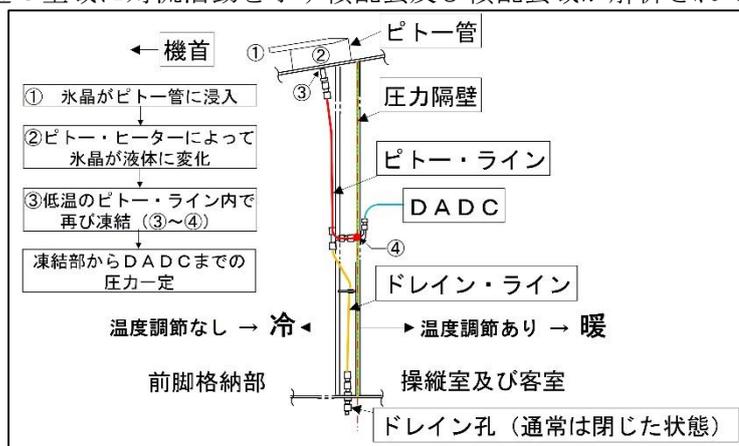
図16 ピトー・ラインの閉塞の概要

No. 1ピトー・ラインの閉塞については、同ピトー・ラインのドレイン孔から水滴が排出されたこと、及び同機の飛行経路付近の空域に対流活動を示す積乱雲及び積乱雲域が解析されていたことから、同機が氷晶の存在する空域を飛行したため、氷晶がピトー管内に浸入し、ピトー・

ヒーターによって一度液体状に変化した後、ピトー・ライン内の温度調節が行われていない箇所再度凍ったことによる可能性が考えられる。氷晶がピトー管に浸入した時期については、DFDRに巡航中の速度の変化がほとんど記録されておらず、降下を開始した直後から静圧の増加による対気速度

の減少が記録されていることから、降下を開始する以前の巡航中であつた可能性が考えられる。
