## 航空重大インシデント調査報告書

1. 所属	独立行政法人航空大学校
型式	シーラス式SR22型
登録記号	JA74MD
2. 所属	鹿児島国際航空株式会社
型式	アグスタ式A109E型（回転翼航空機）
登録記号	JA02KG
インシデント種類	他の航空機が使用中の滑走路への着陸の試みに準ずる事態
発生日時	令和4年6月2日 11時25分ごろ
発生場所	鹿児島空港

令和6年8月2日

運輸安全委員会（航空部会）議決

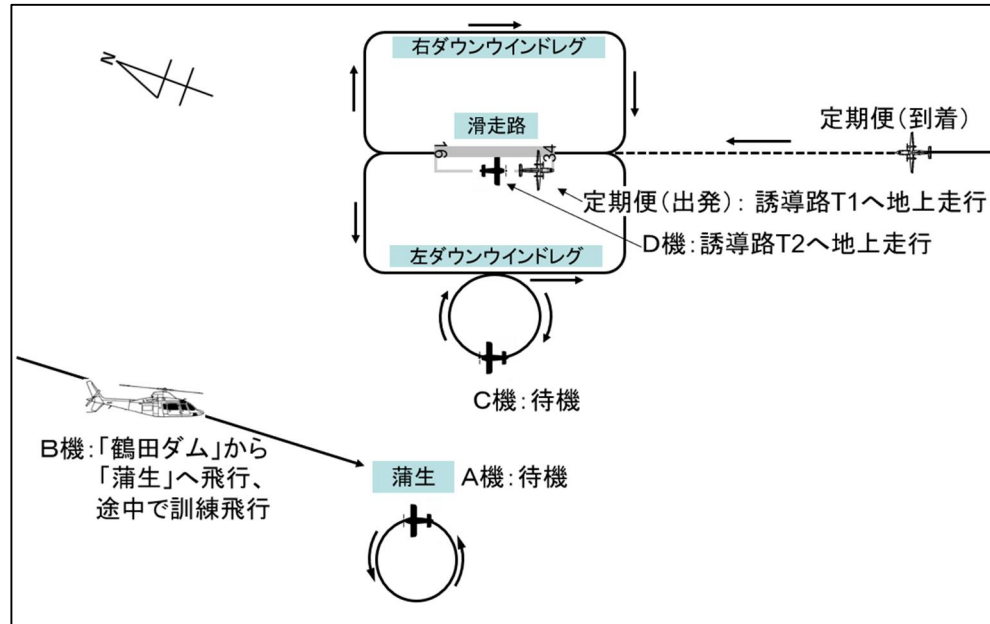
図4 10時58分ごろの同空港及び周辺を飛行する航空機の位置関係

10時58分ごろ、タワーは、TCAから、「蒲生」で待機を行っているA機の通信移管を受けた。タワーは、左ダウンウインドレグ上で訓練機(以下「C機」という。)を待機させていたため、A機に対し、「蒲生」で引き続き待機することを指示した。

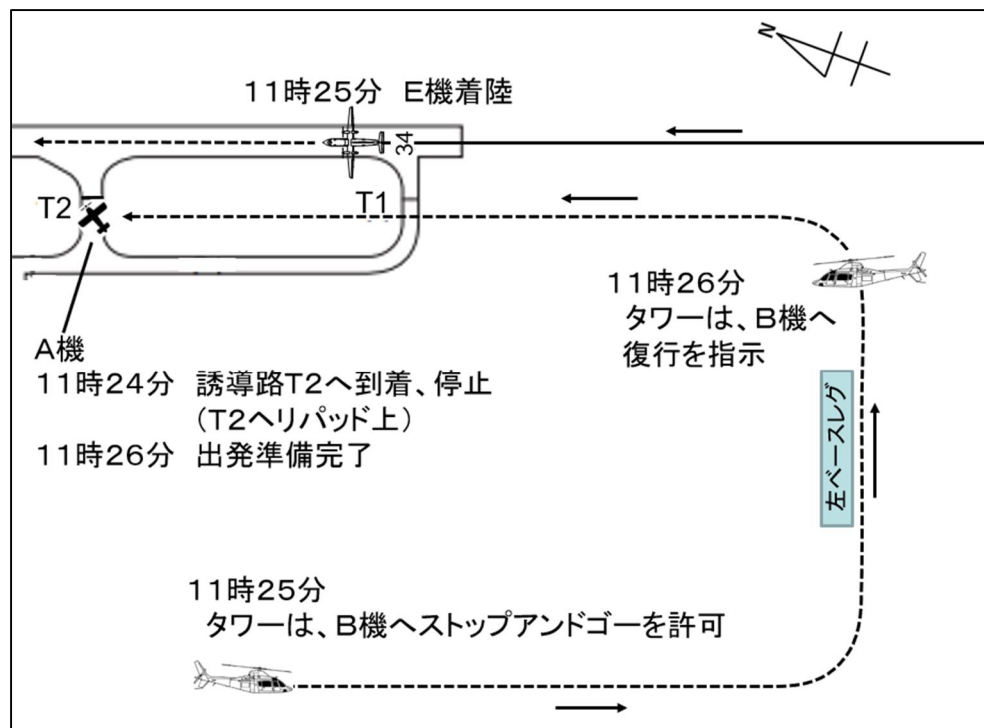
図5 重大インシデント発生前後の航空機の位置関係

11時25分、タワーは、E機が着陸したことを目視により確認した後、左ダウンウインドレグを飛行しているB機に対し、T2ヘリパッドへのストップアンドゴーを許可した。この時、タワーは、他の航空機に対するプランニングに傾注していたため、ヘリパッドを管理するグラウンドに対し、B機の同ヘリパッド使用に関する承認を求めていなかった。

11時26分、グラウンドは、誘導路T2に停止していたA機から離陸準備完了の通報があったため、出発機であるA機の存在をタワーへ伝えることなく、A機に対し、タワーとの通信設定を指示した。A機からの離陸

<p>準備完了の通報により、タワーは、A機が誘導路T2に停止していることを認識した。その時、A機からの無線交信を聴いたB機の機長及び訓練生は、T2ヘリパッドに停止しているA機を視認し、自分たちがタワーからストップアンドゴーを許可されたことに疑問を持ち、確認しようと考えた。その直後、タワーは、左ベースレグを飛行しているB機に対し、復行を指示した。</p> <p>本重大インシデントの発生日時は、令和4年6月2日11時25分ごろ、発生場所は、鹿児島空港誘導路T2（北緯31度47分41秒、東経130度43分26秒）であった。</p>

B機がタワーから復行の指示を受けた時点で、A機との間隔は、約1,420mであった。
