# 航空重大インシデント調査報告書

所属	個人
型式、登録記号	クリステン・インダストリー式A-1型、JA4083
インシデント種類	着陸時において翼端その他の航空機の脚以外の部分が地表面に接触した事態 航空法施行規則第166条の4第3号
発生日時	令和5年10月7日 14時10分ごろ
発生場所	岐阜県高山市 飛驒エアパーク（場外離着陸場） （北緯36度10分46秒、東経137度18分48秒）

重大インシデントの概要	同機は、令和5年10月7日（土）、岐阜県高山市の飛驒エアパークに着陸して滑走中に、右翼端が滑走路面に接触するとともに、停止する際に機体が倒立して機首部分が滑走路面に接触した。 同機は小破したが、搭乗していた機長に負傷はなかった。
調査の概要	主管調査官ほか1名の調査官（令和5年10月7日指名）意見聴取（原因関係者）及び意見照会（関係国）を実施

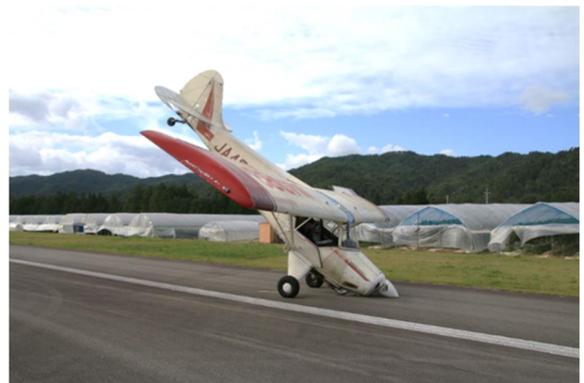
図1 倒立した同機

機長は、フラップ30°を使用して速度約60MPH（約52kt）を維持しながら進入し、進入中は機体が風にあおられることもなく安定していたことから、14時10分、通常どおりのフレイア操作により着陸した。

機長は、同機が接地したあと、エルロンをほぼ中立位置に保ったまま操縦桿を最後方まで引いてエレベーターをフル・アップの状態に保持し、エンジン出力をアイドルにしたままブレーキは使用せずに惰力で滑走した。同機が着陸滑走中に左へ偏向し始めたことから、機長は右のラダーペダルを踏み込んで、方向を修正しながら滑走を続けた。初めのうち、機長は、ラダー操作によって同機<sup>かん</sup>の方向保持ができていたが、減速するにつれて、右のラダーペダルを最奥部まで踏み込んでも左への偏向を修正することができなくなった。同機は、左へ大きく偏向するとともに、機体が右へ傾いて右翼端を滑走路面に接触させながら滑走路の左端付近まで滑走した。その後、機体が緩やかに前傾してプロペラ及びスピナーが滑走路面に接触し、同機は倒立した状態で停止した。

同機は、右翼端に擦過痕が生じるとともに、プロペラ・ブレード（2枚）及びスピナーが損傷したが、機長に負傷はなかった。

同機は、停止寸前まで減速したとき、機体が右に傾いていたことで左翼を持ち上げられていた水平尾翼が、左からの横風にあおられて浮き上がり、機体後部が緩やかに持ち上げられて、前傾して倒立した可能性が考えられる。

同機は、停止寸前まで減速したとき、右に傾いて左翼を持ち上げられていた水平尾翼が、左からの横風にあおられて浮き上がり、機体後部が持ち上げられて前傾したため、倒立した可能性が考えられる。

小型で軽量の機体、特に尾輪式の機体は、地上滑走においては風による影響が大きいことから、出発前の気象情報の確認において、飛行の可否を慎重に判断するとともに、飛行中も気象状況の変化に注意し、目視による吹き流しの確認だけではなく、協力が得られる状況ではピスト等から気象情報を入手して、使用滑走路の選定を含め、着陸の可否を慎重に判断することが重要である。

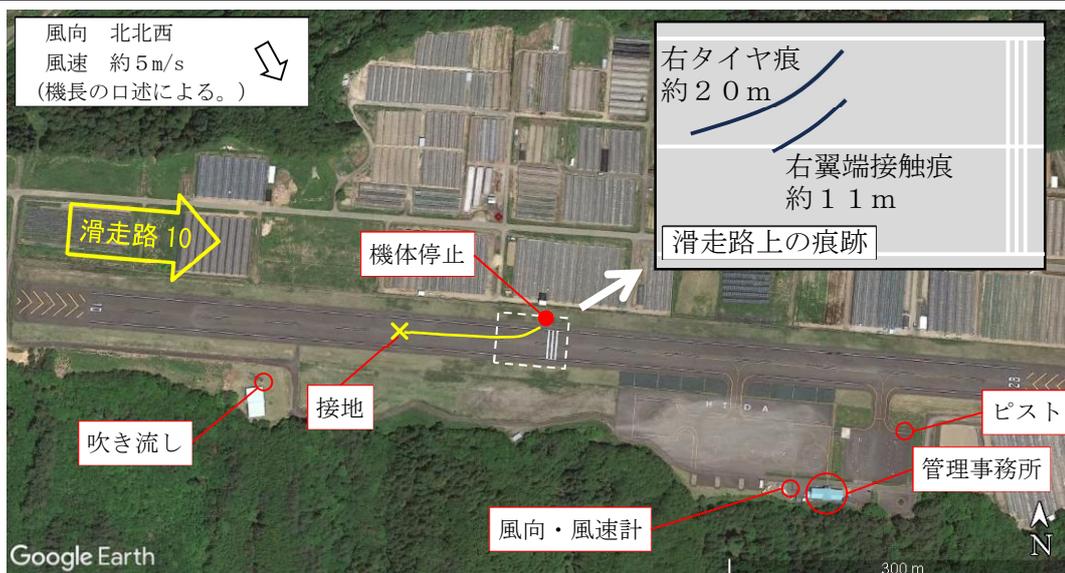
図2 推定滑走軌跡

接地した直後の同機は、まだ速度が大きいことから、機体を受ける正対風によって舵面による空力的な姿勢制御が可能であり、ラダー及び尾輪の操作で機体の方向制御ができていたものと推定される。しかし、減速に伴い機体を受ける正対風が減少するにつれて、舵面による姿勢制御能力が低下するとともに、上げ位置に保持していたエレベーターによる尾輪を路面に押し付ける効果が低下してステアリングの効きも低下したため、風見効果による偏向の修正が困難になって、同機は左に偏向したものと考えられる。同機は、風見効果の偏向を契機にグラウンドループの挙動が現れたものと考えられ、左旋回による遠心力の作用及び左からの横風にあおられたことにより機体が右に傾き、右翼端が滑走路面に接触したものと考えられる。

本重大インシデントは、同機が、減速により着陸滑走中の横風に対する方向制御が困難となり、風見効果による偏向を契機にグラウンドループの挙動が現れて左へ大きく偏向したため、遠心力の作用及び横風にあおられたことにより機体が右に傾き、右翼端が滑走路面に接触したものと考えられる。

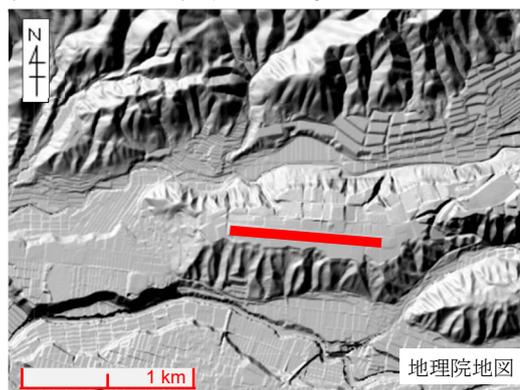
図3 同場外の立地

同場外は、図3のとおり丘陵の尾根に位置しており、機長によると、滑走路上でも場所によって風向や風速が異なることがあるとのことであった。

本重大インシデントが発生した時間帯は、滑走路付近では風向が北又は北北西から10kt程度の風が吹いており、同機は左後方から強い風を受けながら着陸したものと考えられる。このとき、管理事務所では、同機の横風制限を超える風が観測されていたことから、同機が偏向して倒立した滑走路中央付近は、機長が吹き流しで確認した接地点付近よりも強い風が吹いていた、又は接地後の滑走中に風速が大きくなっていった可能性が考えられる。
