# 航空重大インシデント調査報告書

所属	個人
型式、識別記号	B & A式TB7 STOL-SV2S-802L型（超軽量動力機、複座）、 JR0832
インシデント種類	オーバーラン（航空機が自ら地上走行できなくなった場合） 航空法施行規則第166条の4第4号
発生日時	令和6年3月31日 10時00分ごろ
発生場所	三重県津市内場外離着陸場（香良洲飛行場） （北緯34度38分16秒、東経136度32分50秒）

重大インシデントの概要	同機は、令和6年3月31日（日）10時00分ごろ、三重県津市内の場外離着陸場に着陸した際、離着陸地帯からオーバーランし、隣接する太陽光発電施設の外柵を倒し、ソーラーパネルに衝突して停止し、自力走行できなくなった。 同機の機体前方部並びに同施設の外柵及びソーラーパネルが損傷した。 同機には操縦者1名が搭乗していたが、負傷はなかった。
調査の概要	主管調査官ほか1名の調査官（令和6年4月1日指名） 意見聴取（原因関係者）を実施

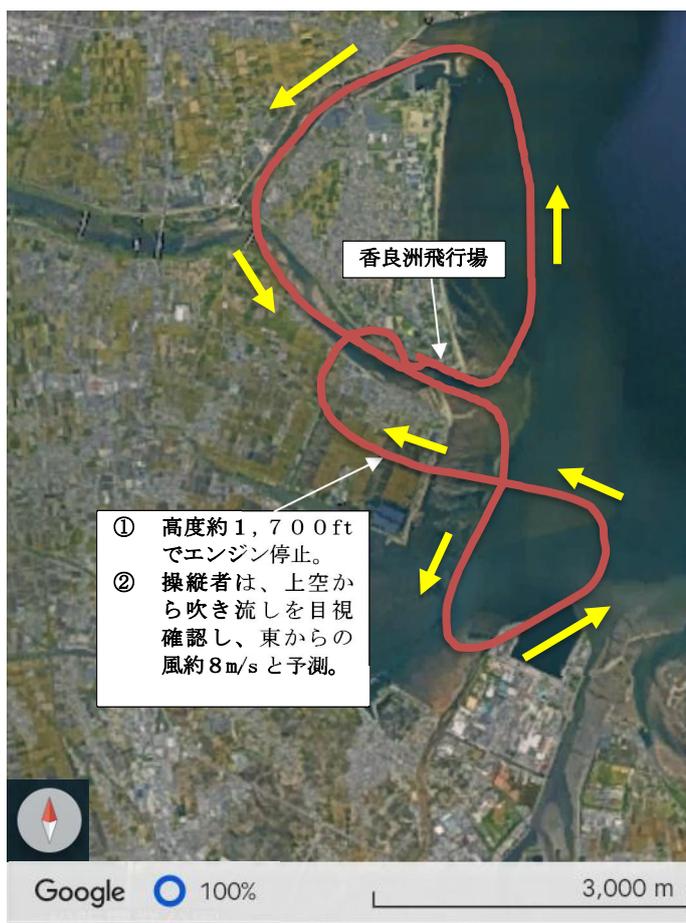
図1 推定飛行経路（操縦者の口述による）

同機は、令和6年3月31日09時30分ごろから、同場外周辺上空を30分程度飛行した。その後、操縦者は、地上で待機していた他機に対して着陸する旨を無線で伝え、エンジン停止に備えた着陸の練習を行うため、通常高度約1,000ftで飛行するところ、高度約1,700ftで右ダウンウインド・レグを飛行中にエンジンを停止させた（図1①）。

操縦者は、右ダウンウインド・レグから目視確認した同場外の吹き流しが、水平になっているように見えたため、風は東からの向かい風約8m/sと予測（図1②）して、フラップ2（5段階中2段階目）、速度約60mph（97km/h）で、風による高度損失を見越した高めの進入経路をイメージしながらバースターンを開始した。このとき、操縦者は、風の状況について、地上との無線交信による確認は実施していなかった。

操縦者は、離着陸地帯西側から最終進入経路に旋回した付近で、想定よりも高度が高いと判断し、左右に蛇行して経路を伸ばすとともに、スリップ\*1による高度の修正を試みた。しかし、思うように降下せず、着陸が困難と判断し、復行するためエンジンの再始動を試みたが、接地直前であったことから、再始動が間に合わなかった。

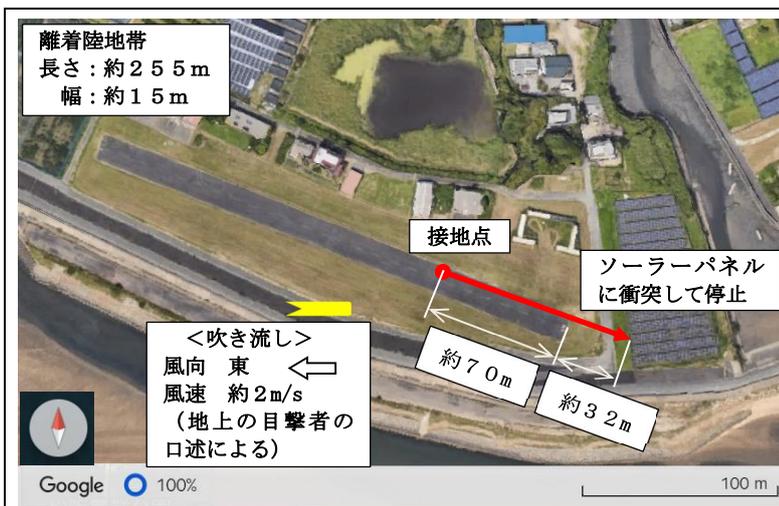
図2 推定着陸滑走経路（香良洲飛行場）

同機は、エンジンが再始動しないまま、通常よりも大きな降下角で、通常の着陸速度約50mph（80km/h）よりも速い約70mph（113km/h）で、離着陸地帯の終端から約70m手前左寄り付近に接地した。同機は、離着陸地帯内で停止できず、オーバーランとなり、終端から約32m過ぎたところに設置されている太陽光発電施設の外柵を倒し、ソーラーパネルに衝突して停止し、自力走行できなくなった。

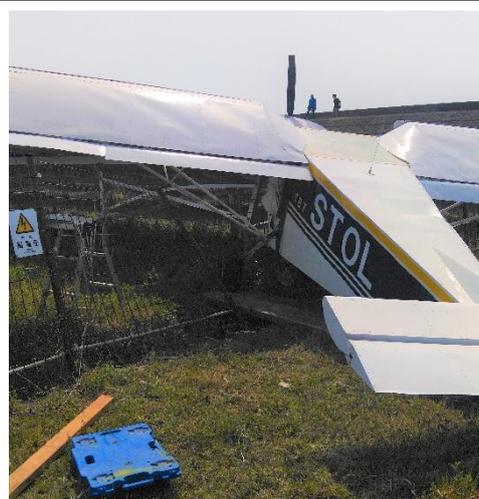
図3 停止時の写真

同機の機体前方部（プロペラ、カウリング等）が損傷（小破）するとともに、太陽光発電施設の外柵の一部、ソーラーパネル及び同パネルを固定する部材が損傷した。
