航空重大インシデント調査報告書

所属	個人
型式、登録記号	セスナ式172P型、JA4059
インシデント種類	着陸時において航空機の脚以外の部分が地表面に接触した事態 航空法施行規則第166条の4第3号
発生日時	令和5年9月17日 13時54分ごろ
発生場所	北海道 美唄市農道離着陸場 (北緯43度23分33秒、東経141度51分35秒)

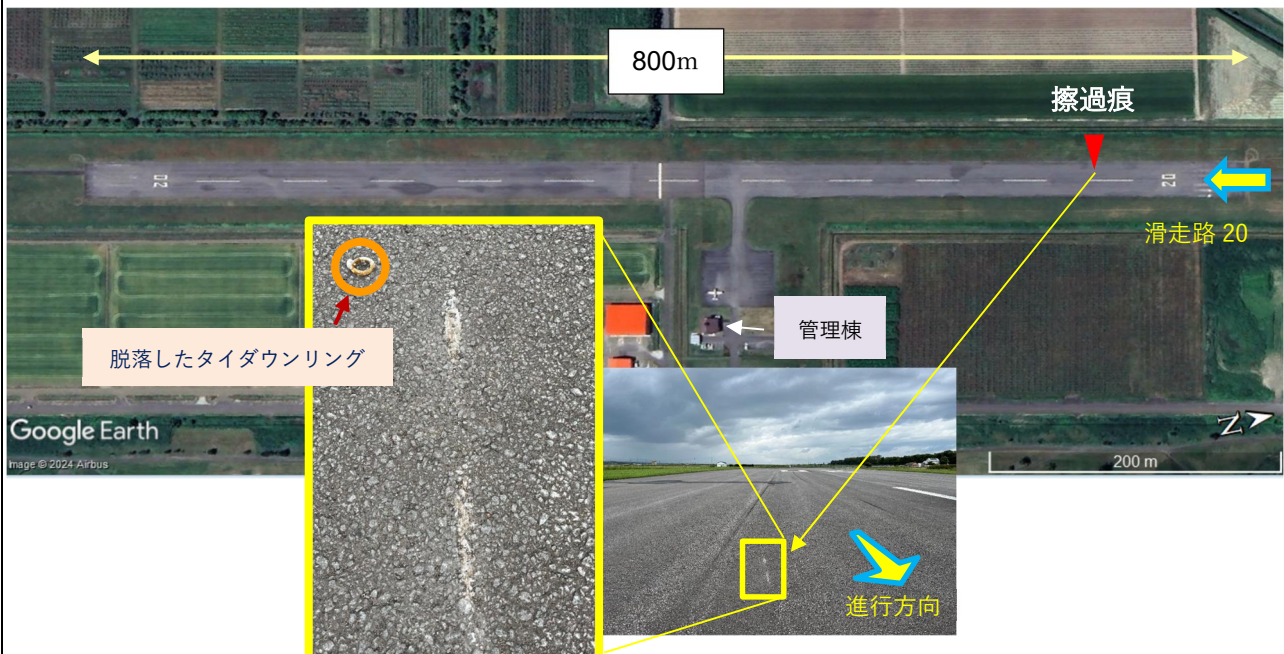
図1 重大インシデント発生場所（タイダウンリングの位置は発見・撮影した同乗者Cによる再現）

同場外のエプロンに駐機後、機長並びに同乗者B及びCは同機の外部点検を実施したが、接地時に前脚への衝撃を強く感じていたため、尾部には意識が及ばず、同機の損傷に気付かなかった。その後、機長は同乗者B及びCを乗せて3回、また同乗者A及びBを乗せて4回、同場外で連続離着陸訓練を行い、札幌飛行場に帰航したが、飛行中、機体に異常を感じることはなかった。機長及び3名の同乗者は札幌飛行場の駐機場に同機を係留する際、尾部のタイダウンリングがないことに気付き、胴体後方下部の損傷を認識した。本重大インシデント発生翌日の朝、同場外の管理者による定時の滑走路点検では同機のタイダウンリングは発見されなかったが、同日の午前中に来訪した同乗者B及びCが同場外の滑走路上で発見し、その横（滑走路20進入端から約100mの地点）には同機によるものと思われる擦過痕が残っていた。同機の損傷は次のとおり。

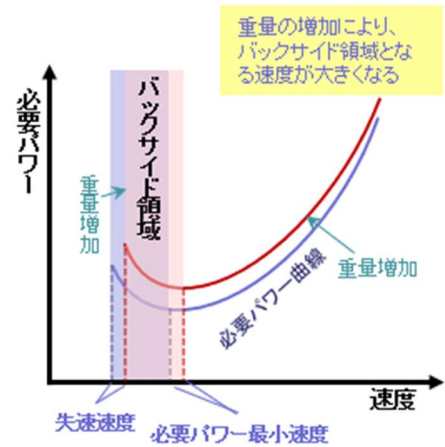
速度を維持して飛行するために必要なパワーが最小となる速度から失速速度までの領域では、減速に伴い必要パワーが大きくなり、この領域はバックサイド領域と呼ばれる。容認できない大きな降下率となった場合、パイロットはパワーを大きくすることで、降下率を減らすか、降下を止めることができる可能性がある。しかし、パワーを大きくしなければ、飛行機は失速するか、着陸時のフレアができなくなる。この状況で、パワーを使用せずに航空機のピッチを単に下げて飛行速度を再び上げると、急激に降下し高度が低下する。

- ③ 設計・製造者は、基本装備状態（衝突防止灯及び各種アンテナ）の同型式機が、平均海面高度、国際標準大気、フラップ上げ及び重量2,400lbの条件下において、バックサイド領域に入り始める対気速度は約60ktと推算されるとの見解を示している。

図3 必要パワー曲線のイメージ

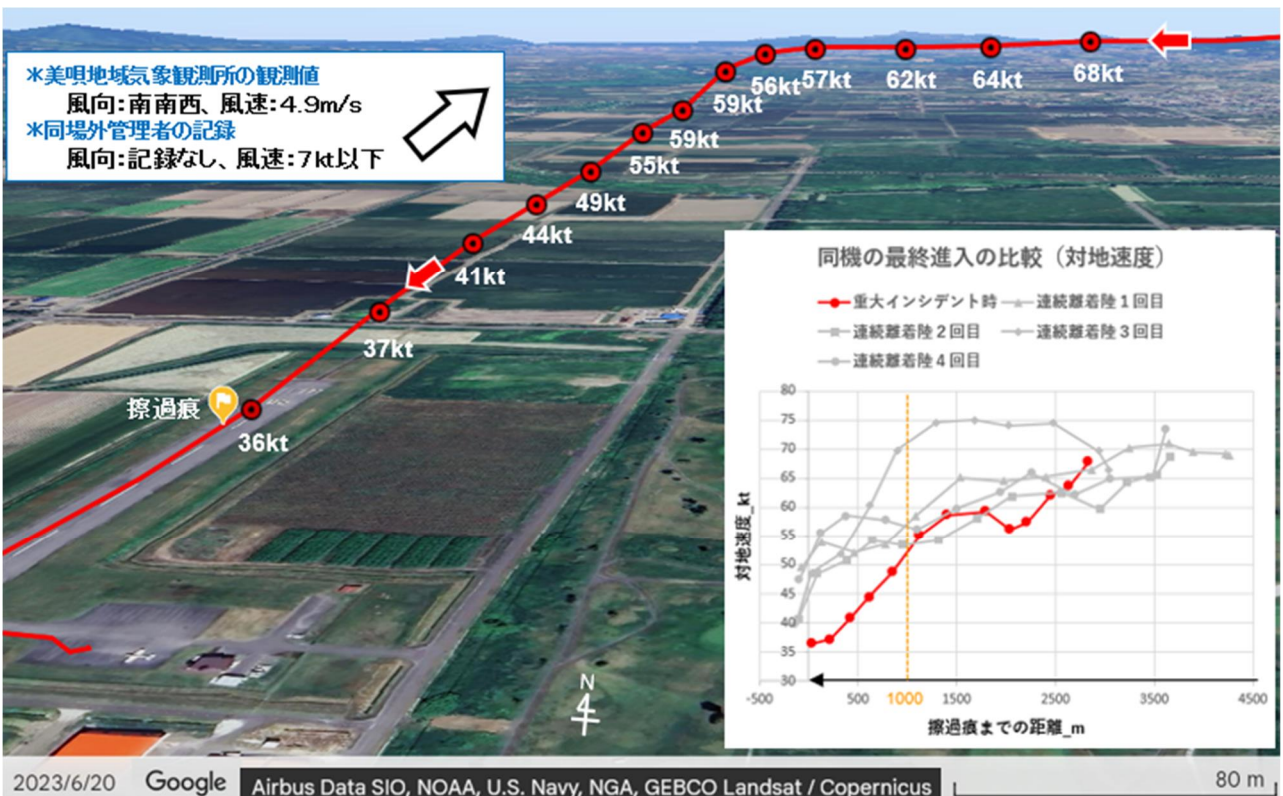
図4 重大インシデント発生時の対地速度の状況及び連続離着陸訓練時との比較

される重大インシデント発生時の最終進入の状況（対地速度）は図4のとおりであった。当時は正対風で7kt程度の風が吹いていたと考えられることから、対気速度は対地速度に約7ktを加算した値になるが、それでも機長の口述した対気速度よりも小さい値となる。また、重大インシデント発生から約1時間後（同日14:50ごろ～15:20ごろ）に機長が同場外と同じ滑走路で行った連続離着陸訓練時の最終進入の記録と比較したところ、図4のグラフに示すとおり、重大インシデント発生時の滑走路進入端手前での速度は、連続離着陸訓練時と比較して10～15kt低い速度であった。また、図5に示すとおり、重大インシデント発生時の最終進入コースは連続離着陸訓練時と比較して会合地点が滑走路進入端に近く、進入角が大きくなっていた。さらに、図6に示すとおり、重大インシデント発生時は降下率が大きくなりながら接地していたが、連続離着陸訓練時は降下率を接地前に小さくしていた。

当時の風向は、滑走路20の方向にほぼ正対していたことから、図4中の対地速度に約7ktを加えた数値を対気速度の近似値とみなすことが可能である。

目撃者から得た情報及び航空用GPS機器の記録から、同機は、飛行規程に定められている対気速度に比べ、速度が小さく不安定な最終進入となったものと推定される。同機は、接地まで約1,000mの地点から速度が継続的に低下し、バックサイド領域に入った可能性が考えられる。同機は、速度の低下に伴い降下率が大きくなった際、必要なパワー操作が行われず、降下率を小さくするために徐々に機首上げとなり、速度低下が継続するとともに、フレアを行うことができない大きな機首上げ姿勢で接地して、機体尾部を滑走路面に接触させたものと考えられる。

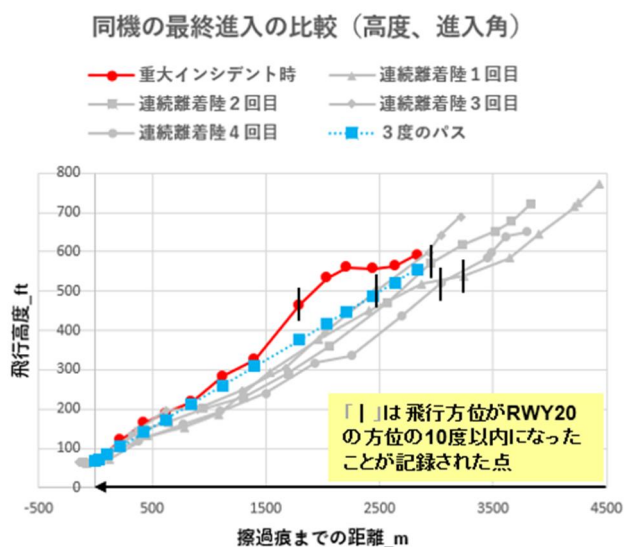
図5 同機最終進入の比較（高度・進入角）

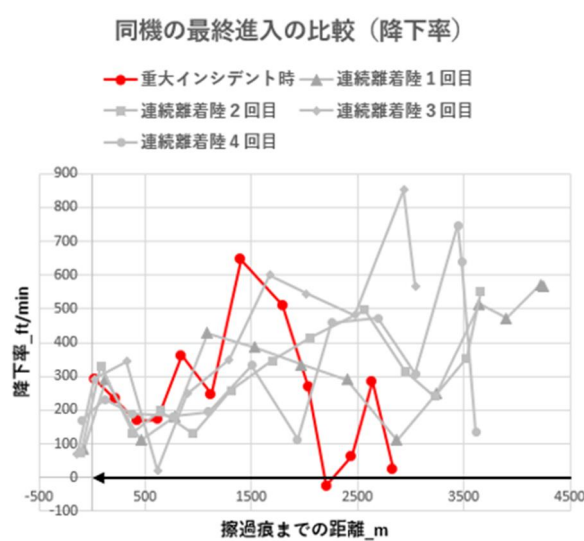
図6 同機最終進入の比較（降下率）
