# 航空重大インシデント調査報告書

| 型 式 | アグスタ式AW139型（回転翼航空機） |
| 登 録 記 号 | J A 0 3 F D |
| インシデント種類 | 物件を機体の外につり下げている航空機から、当該物件が意図せず落下した事態 |

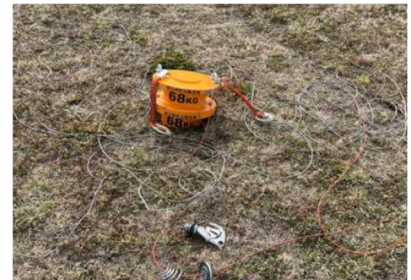
図1 落下したおもり

航空隊員は、ケーブルを巻き出し、間もなく自動停止すると思っていたところ、おもりがケーブルと共に地面に落下するのを確認した(図1)。

おもり及びケーブルの落下位置は、ホンダエアポートのE4誘導路付近の草地であり、物件への被害はなかった。地上作業員らは落下地点から30m程待避していたので負傷した者はいなかった。

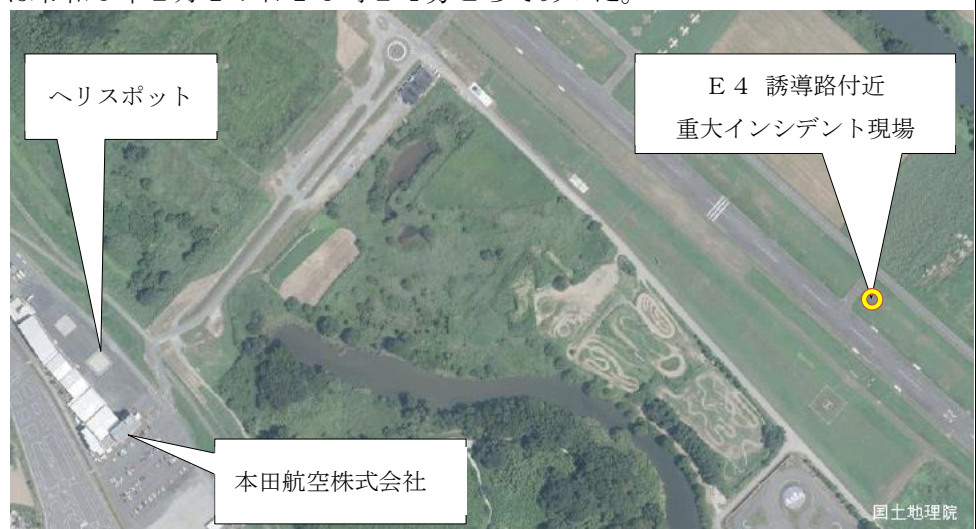
図2 重大インシデント現場

本重大インシデントの発生場所は、埼玉県比企郡川島町 ホンダエアポート内（北緯35度58分32秒、東経139度31分32秒）で、発生日時は令和6年2月17日10時24分ごろであった。

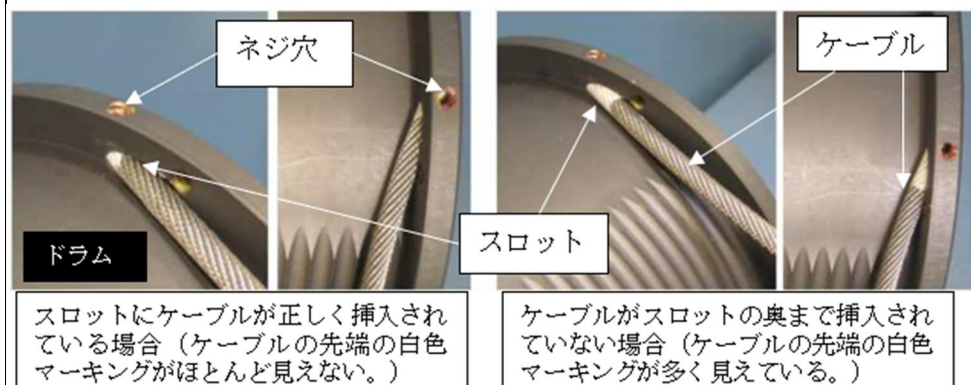
図6 ケーブル索端挿入時の注意 (AMPより引用)

スクリューがケーブル内まで十分にねじ込まれ、ケーブルがスロット内に確實かつ安全に収まっていることを確認する。そのためには、ケーブルの先端に塗装されている白色のマーキングが、スロットの外からはごく一部しか見えていないようにすること(図6)。ケーブルの不時脱落を防止するため、スクリューを取り付ける前に注意事項を遵守すること。

また、本重大インシデント時にホイストに取り付けられていた状態のスクリューをスロット内から確認したところ、スクリューの先端部分がスロット内に突き出ていることを確認した（図7）。また、その状態でケーブルをスロットに挿入したところ、ケーブルの先端が新スクリューの突き出た部分に当たり、それ以上は挿入できなことが及びケーブル先端の白いマーキングがスロットから多く見えることを確認した（図6）。

ホイストの設計・製造者が発行するCMMにおいては、AMPにおいて要求される索端に塗られた白い塗装部分のスロットへの挿入量の確認に加え、ケーブルが奥まで挿入されていることについて、ネジ穴から直接目視で確認するよう求めている。ケーブルを正しく取り付けるためには、ケーブルが十分奥まで挿入されているか、ネジ穴から直接目視で確認することが望ましい。

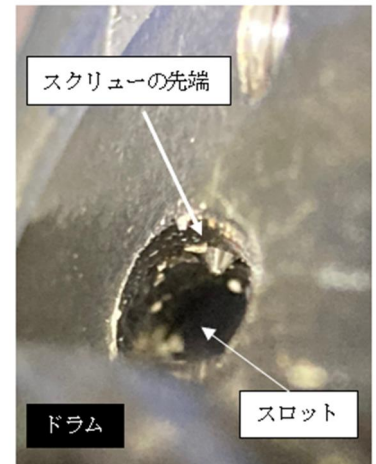
図7 重大インシデント発生時のスクリューのねじ込み量

次に、スクリューを取り外したところ、スクリューは6回転でネジ穴から抜けたことを確認した。その後、AMPに記載された手順に従い、ケーブルをスロットの奥まで挿入後、スクリューをケーブルのより合わせた部分で締めたところ、8回転で規定のトルク値に達したことを確認した。

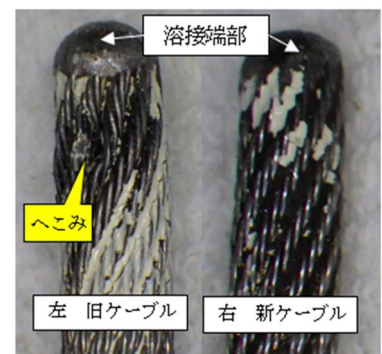
図8 ケーブル索端の比較

旧ケーブルと新ケーブルを比較したところ、旧ケーブル索端のより合わせ部分には、旧スクリューがねじ込まれたと思われる円すい状のへこみが確認されたが、新ケーブルの索端には、全周にわたってへこみを確認することはできなかった（図8）。

また、上述した新スクリューの締め付け回転数を確認した際、8回転で規定のトルク値に達した新ケーブルのより合わせた部分には、旧ケーブルと同様のへこみが生じたことを確認した。

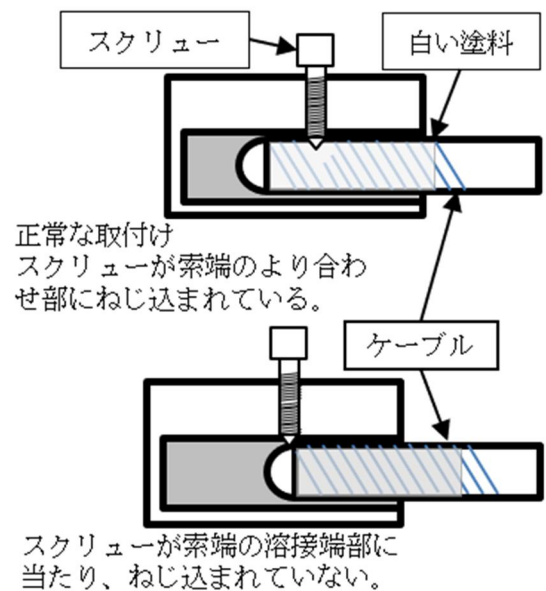
図9 ケーブル固定の不良

以上のことから、新スクリューは新ケーブルのより合わせ部に正しくねじ込まれておらず、新ケーブル先端の溶接部分に当たっていたものと推定される（図9）。

そのため、新ケーブルがドラムに正しく固定されておらず、荷重試験において新ケーブルがフ

フルアウトまで巻き出された際、新ケーブルがドラムから抜け、おもりと共に落下したものと推定される。整備士らはケーブル交換作業の最後に新ケーブルを引っ張って抜けないことを確認していたが、新スクリューは新ケーブルの溶接部にかかりトルクがかかっていたため容易に抜けなかった可能性が考えられる。しかし各種作動試験を繰り返しているうちに正しく固定されていなかった新スクリューが緩み、荷重試験にて荷重をかけて巻き出したときに新ケーブルが抜けたものと考えられる。

このため、ドラムに新ケーブルを取り付ける際、フルアウト・リミットスイッチが作動する4巻きまで巻いてからケーブルをスロットに挿入する必要が生じ、そのことが作業性の低下を招き、ケーブルをスロットの奥まで挿入することができなかったと考えられる。

| <p>5.1 必要と考えられる再発防止策</p> | <p>分析で述べたとおり、整備作業においては、ケーブル交換に限らず、常に作業手順を確認し、これに忠実に従う必要がある。また、ケーブルをより確実に固定するため、整備士は、ケーブルの差し込み量のみで奥まで差し込まれているかを確認するのではなく、新たに改訂されたAMPのとおり、ネジ穴を通してケーブルを目視確認することが必要である。</p> |
