航空重大インシデント調査報告書

令和7年5月16日

所属	法人
型式、登録記号	セスナ式172P型、JA4101
インシデント種類	着陸時において航空機の脚以外の部分が地表面に接触した事態 航空法施行規則（昭和27運輸省令56）第166条の4第3号
発生日時	令和6年7月7日 10時14分ごろ
発生場所	福島県福島市 福島市農道離着陸場（福島スカイパーク） （北緯37度49分24秒、東経140度23分26秒）

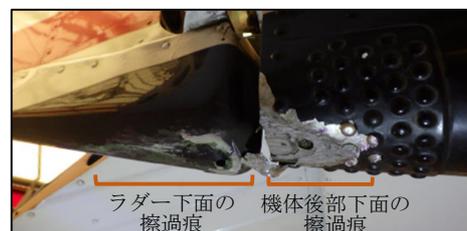
図2 機体の擦過痕

ド*6した後、機長の操縦により着陸し、自走により駐機場へ走行し停止した。機体が停止した後、機長及び操縦練習生は目視による機体の点検を行い、機体後部下面の擦過痕及びタイダウンリング*7の破断を確認した。

航空機の損傷：機体後部下面及びラダー下面に擦過痕及びタイダウンリングが付け根から破断
 物件の損傷：滑走路に約9cm（最深部約7mm）及び約91cmの擦過痕

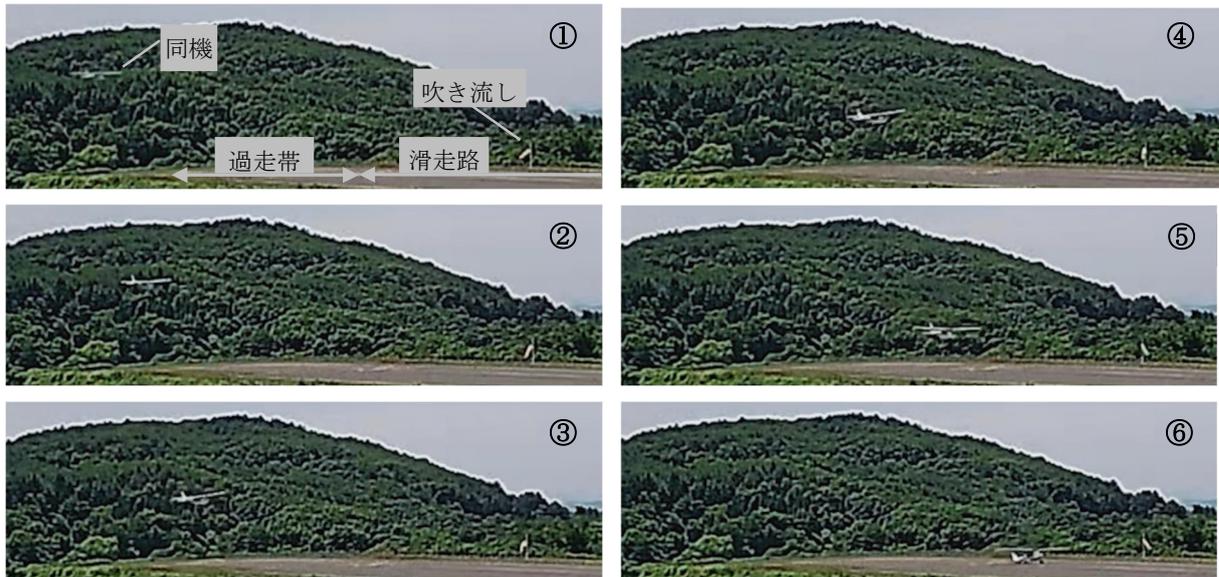
図3 接地約5秒前から接地までの同機及び吹き流しの様子（監視カメラの記録より）

- ① 接地約5秒前、同機は過走帯南端の手前、吹き流しは、北西から約10kt（5.1m/s）の風を示している。
- ② 接地約4秒前、同機は過走帯南端の手前、吹き流しは、①と比較して風向の変化は小さいが、風速が約5kt（2.6m/s）に弱まったことを示している。
- ③ 接地約3秒前、同機は過走帯南端を通過、吹き流しは、②と比較し風速が5kt以下に弱まったことを示している。
- ④ 接地約2秒前、同機は過走帯上空、吹き流しは、南西から約5ktの風を示している。
- ⑤ 接地約1秒前、同機は指示標識の手前でフレアーを開始、吹き流しは、南から約5ktの風を示している。
- ⑥ 同機は主輪が接地し、機体後部下面が滑走路面に接触した。吹き流しは、南から約10ktの風を示している。

また、2. 事実情報 発生した事象及び関連情報(3)に記述したとおり、同機が、フレアーを開始した前後に滑走路上の風向が北西から左後方である南に変化したため、同機は、機首を上げた状態で対気速度が減少し急速に揚力を失い、通常より大きな降下率で接地し、機体後部下面が滑走路面に接触

本重大インシデントは、同機が、フレアーを開始した前後に滑走路上の風向が北西から南に変化したため、機首を上げた状態で急速に揚力を失い、通常より大きな降下率で接地し、機体後部下面が滑走路面に接触したものと考えられる。

操縦士が、着陸の直前に吹き流しの動きを注視し、その動きから風向の変化を把握することは困難である。風向が変化している状況において無線により運航支援者等から風の情報を得ることは、操縦士が風向の変化を把握するために有効である。

福島スカイパーク職員が業務を実施する福島フライトサービスの運用マニュアルを一部改正し、特に、北西側からの横風や風向、風速に変化がある場合は、具体的な地上風の変化を航空機のパイロットに対し、積極的に情報提供することとした。
