航空重大インシデント調査報告書

所 属 本田航空株式会社
型 式 ホンダ・エアクラフト式HA-420型
登 録 記 号 JA924H
インシデント種類 滑走路からの逸脱（航空機が自ら地上走行できなくなった場合）
発 生 日 時 令和6年1月28日 14時11分ごろ
発 生 場 所 大分空港

令和7年6月13日
運輸安全委員会（航空部会）議決
委 員 長 李家賢一（部会長）
委 員 高野 滋
委 員 丸井 祐一
委 員 早田 久子
委 員 津田 宏果
委 員 松井 裕子

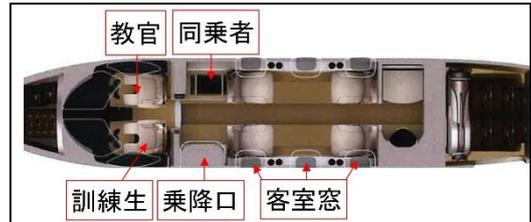
図2 着座位置

本田航空株式会社所属ホンダ・エアクラフト式HA-420型JA924Hは、令和6年1月28日、型式限定変更実地試験に向けた訓練のため、訓練生の操縦により大分空港を12時21分に離陸した。同機には、機長が教官として右操縦席に、訓練生が左操縦席に、同社の同型式機に関する限定変更の訓練を担当していた社外の操縦士である同乗者が操縦室後方の客室に装備された左向きの座席に着座していた（図2参照）。

CVFDRの記録及び訓練生の口述から、同乗者の助言が、訓練生が右ラダー・ペダルの操作を躊躇したことに関与したと考えられる。一方、機長は、訓練生の操縦操作をテイクオーバーすることなく、右ラダー・ペダルを少し踏んだと口述しているが、同操作は、同機の左方向への偏向を修正するには十分ではなかったと考えられる。なお、機長がテイクオーバーを行わなかったことについては、連続離着陸中の訓練生の操作から、訓練生が同機の左方向への偏向に対応できると判断していたことによるものと考えられる。また、訓練生が機長よりも豊富な飛行経験を有していたこと及び訓練生の訓練を行い、機長自身も型式限定変更の訓練を受けた際の教官であった同乗者が助言したことが、機長がテイクオーバーを行わなかったことに関与した可能性が考えられる。同乗者は、教官として訓練生と同乗した経験があったことから、着陸滑走中に助言を行ったと考えられる。しかしながら、同乗者は、操縦室後方の横向きの座席に着座しており、訓練生及び機長の操作並びに同機の地上滑走の状況を正確に把握し、的確な助言を行うことは困難であったと考えられる。

5.1 必要と考えられる再発防止策	3 分析に示したとおり、同社は、新しい型式の航空機の操縦の教育訓練を実施するに当たり、教官業務を行うための訓練も含め、安全を最優先とした訓練計画を作成した上で実施する必要がある。
5.2 本重大インシデント後に講じられた再発防止策	同社が講じた措置 (1) 同型式機の性能や特性を十分に考慮した訓練教官任用訓練プログラムを構築し、設定することとした。 (2) シミュレーターを使用し、滑走路上での蛇行からの回復及び実機で実施できない気象状態を模擬した離着陸訓練を行うこととした。 (3) 着陸時は、瞬時の判断が必要になるため、テイクオーバーを躊躇なく実施することを同社の教官の指導要領に明文化した。 (4) 操縦席以外に着座した教官業務を行うことが可能な操縦士は、オブザーブ及びアサーションに徹するよう明文化した。

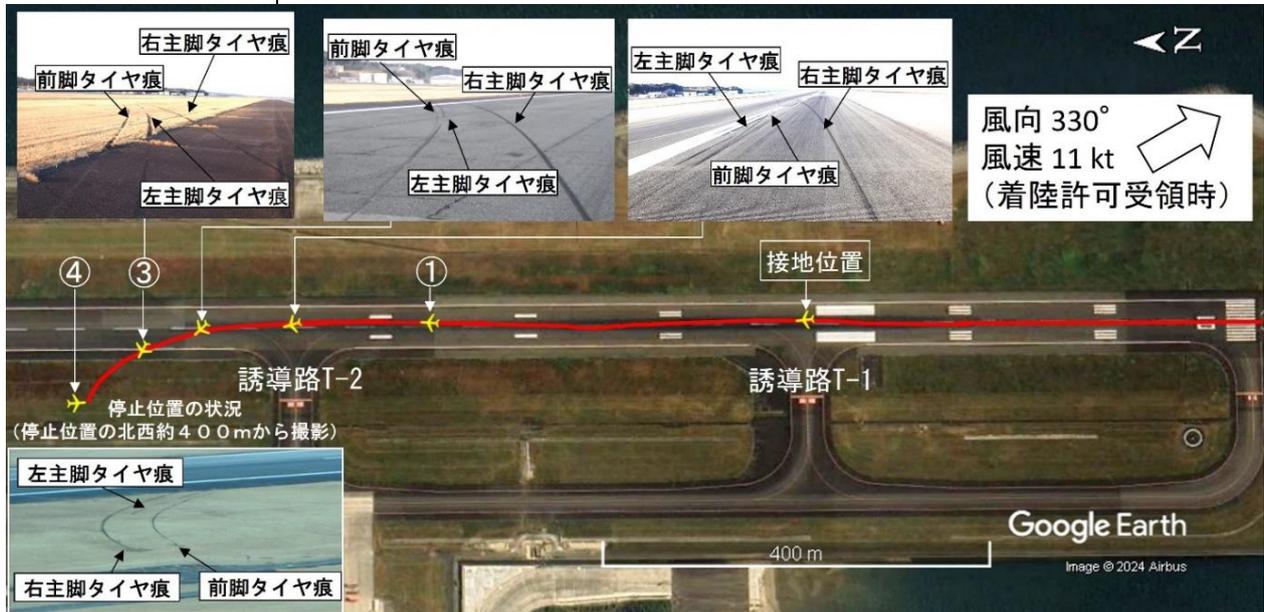
図4 推定滑走経路

<p>進行方向を制御することができなと感じた。機長は、同機が左に大きく偏向した際、右ラダー・ペダルを少し操作した。また、機長及び訓練生は、同機の速度が速かったことから、ブレーキを操作することはなかった。</p> <p>14時11分03秒、CVFDRに衝撃音が記録されるとともに、垂直加速度の振幅の大きな変化が記録された。</p> <p>同機は、滑走路を左側に逸脱し（図4、図6③参照）、緑地帯に進入した後、反時計回りに約180°機首方位が変化した時点で停止し（図4、図6④参照）、自走することができなくなった。</p> <p>機長は、大分飛行場管制所飛行場管制席に状況を説明し、他の2名と共に降機した。</p> <p>同機は、小破したが、死傷者はいなかった。</p> <p>本重大インシデントの発生場所は、大分空港（北緯33度28分38秒、東経131度44分10秒）で、発生日時は、令和6年1月28日14時11分ごろであった。</p>

現地調査時、同機のタイヤ痕が、滑走路01の進入端から約950mの地点から確認でき、滑走路進入端から約1,030mの地点から、同タイヤ痕の継続的な左への偏向が確認できた。その後、前脚のタイヤ痕は、左主脚のタイヤ痕に近づき、同滑走路の進入端から約1,090mで両タイヤ痕が交差した後、前脚のタイヤ痕が左主脚タイヤ痕の左側に残っていた。

同機は、同滑走路進入端から約1,160mの地点で、滑走路を左側に逸脱し、機首を反時計回りに回転させ、滑走路進入端から約1,230m、滑走路中心線の左約83mの地点で機首方位を約188°に向けて停止していた。

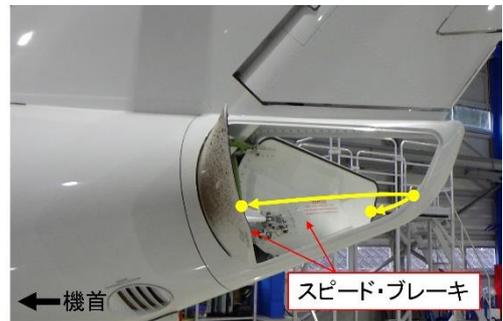
図5 展開時のスピード・ブレーキ

なお、令和6年1月16日及び1月24日に実施した耐空検査の受検に伴う飛行検査において、飛行中、スピード・ブレーキを展開した際、同機が左に傾斜する現象がCVFDRに記録されていたが、傾斜の角度はいずれも許容値内であった。

設計・製造者によれば、同型式機の試験飛行において、スピード・ブレーキの展開による地上滑走中の偏揺れや傾斜は報告されていない。

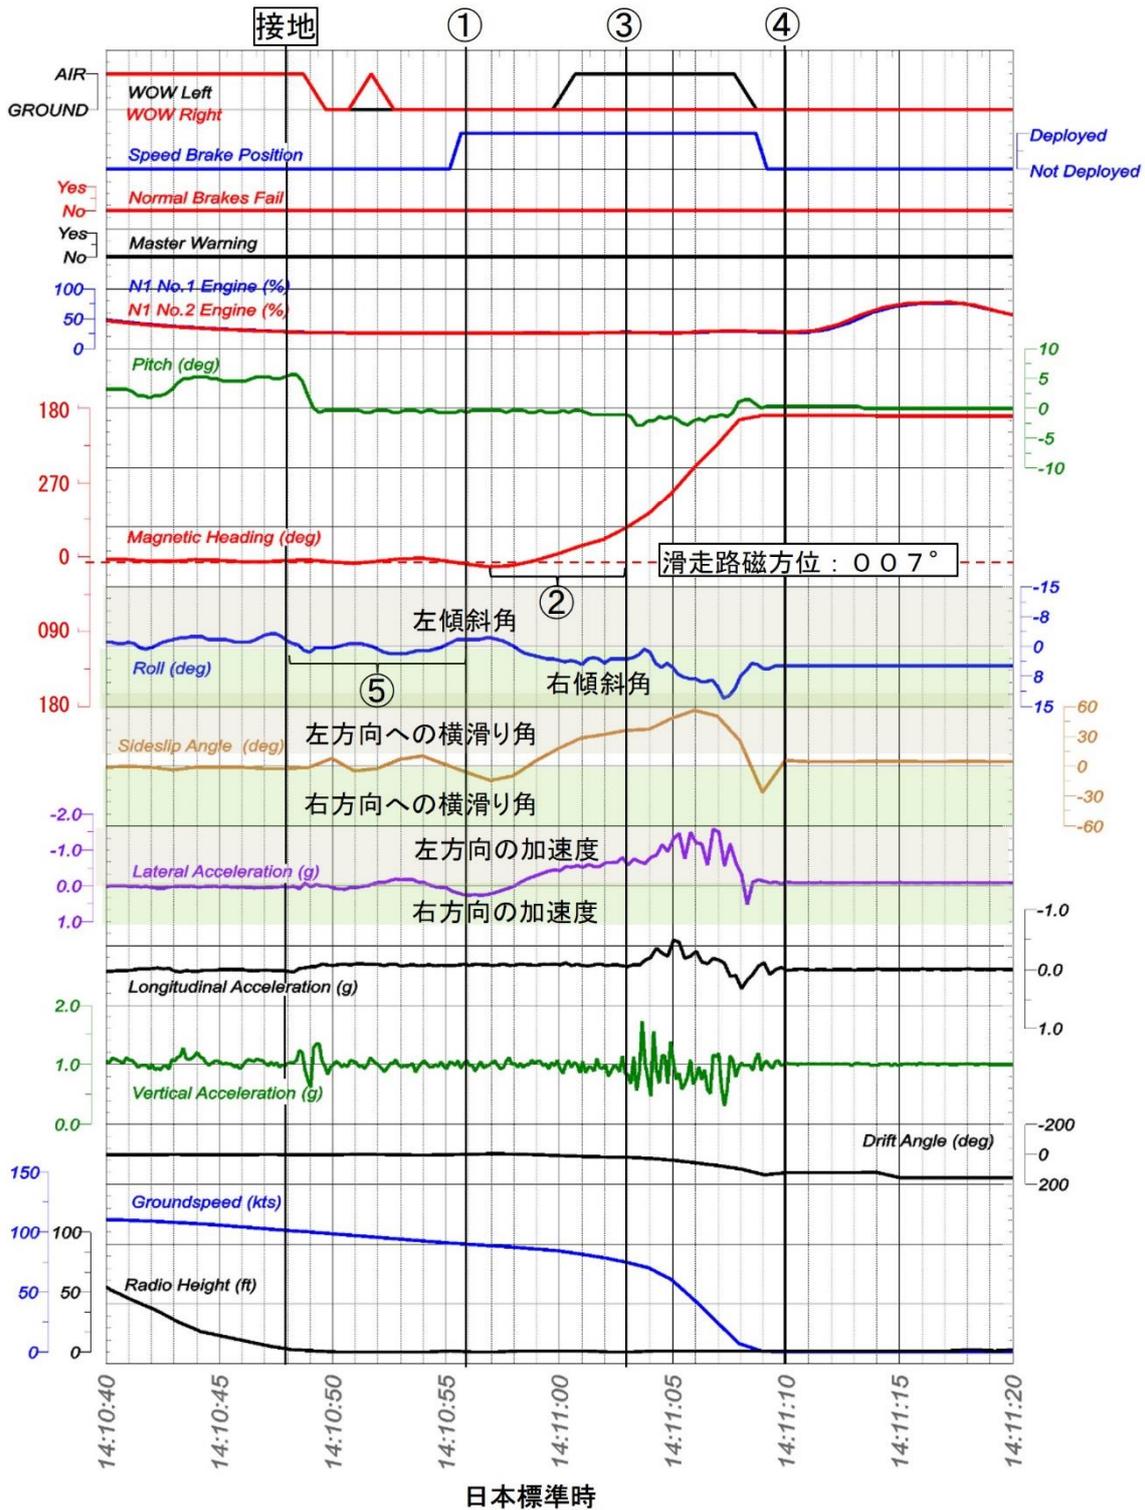
図6 CVFDR及びCMFの記録

その後、訓練生は、同機が滑走路中心線とほぼ平行に地上滑走を始めた
と判断して、同機の尾部に装備されたスピード・ブレーキを展開した。
「まっすぐです。まっすぐです。」と同機の蛇行を感じて同乗者が発した声
がCVFDRに記録され始めた直後の14時10分56秒、CVFDRに
スピード・ブレーキの展開が記録された(図4、図6①参照)。

訓練生は、スピード・ブレーキ・スイッチを操作した直後から、同機の
機首方位が左方向に変化して
いると認知し、同機の進行方向
を修正するために右ラダー・ペ
ダルを踏み込もうとした。CV
FDRには、14時10分57
秒に012.3°であった機首
方位が、同10分58秒には
010.5°に変化したことが
記録されていた。機長は、連続
離着陸訓練時に同機がやや蛇
行しながら地上滑走していたものの、訓練生が同機の進行方向を制御でき
ていたことから、訓練生による同機の進行方向の修正は可能と判断してい
た。一方、CVFDRには、14時10分57秒から同11分03秒にか
けて(図6②参照)、同乗者が、同機の進行方向の左方向への変化を認知し
た際に発した、「中央に戻さなくていい、戻さなくていいです。戻さなくて
いい。戻さなくていい。」という声が記録されていた。

能性が考えられる。その1秒後に記録された機首方位の左方向への変化は、右ラダー・ペダルへの力が減じられたこと、又は左ラダー・ペダルに力が加えられたことによる可能性が考えられる。訓練生が口述したスピード・ブレーキの展開に伴う機首方位の左方向への変化は、この時点での機首方位の変化であった可能性が考えられる。また、設計・製造者は、同型式機の試験飛行においてスピード・ブレーキの展開による地上滑走中の偏揺れや傾斜は報告されていないとしているが、同機は、耐空検査において、空中でスピード・ブレーキを展開した際に、左へ傾斜する挙動を示しており、その傾向が、同機の機首方位の変化に関与した可能性も考えられる。訓練生は、同機の進行方向を修正しようとしたが、同乗者の進行方向に関する発言を認知したことから、右ラダー・ペダルの操作を躊躇し、同機の左方向への偏向に対する的確な対応操作を行わなかったため、左からの横風を受けて地上滑走していた同機の左方向への偏向が大きくなったものと推定される。また、この左方向への偏向には、同滑走路の滑走路中心線標識から西側滑走路縁標識への下り勾配が関与した可能性が考えられる。なお、前脚のタイヤ痕が左主脚のタイヤ痕の左側に残っていたことから、同機は、横滑りを伴いながら左方向に偏向したものと考えられる。14時11分03秒にCVFDRに記録された衝撃音から、同機はこの時点で滑走路から逸脱し、緑地帯に進入して反時計回りに機首方位を変化させながら移動し、機首方位を188°に向けた状態で停止し、自力走行できなくなったものと考えられる。なお、ステアリング・コンピューターにステアリング・システムの不具合は記録されていなかったものの、CVFDRには、前脚のステアリングの作動状況が記録されないことから、本重大インシデント発生時、前脚のステアリングがどのように作動していたかを明らかにすることはできなかった。
