# 航空重大インシデント調査報告書

| 型式、国籍登録記号 | グローブ式グローブG109B型（動力滑空機、複座）、JA2416 |
| インシデント種類 | 着陸時において発動機覆い、その他の航空機の脚以外の部分が地表面に接触した事態<br>航空法施行規則第166条の4第3号 |
| 発生日時 | 令和6年5月5日 14時04分頃 |

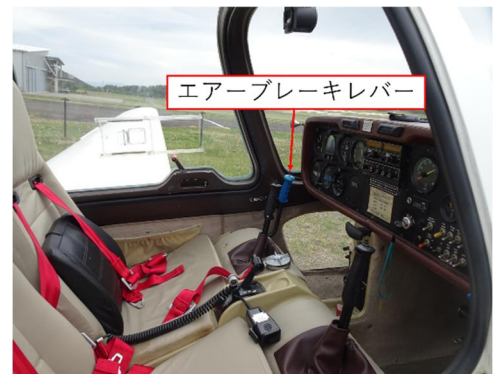
図1 エアブレーキレバー

機長は、滑走路に到達できることを確信した後、エンジン出力をアイドルにして降下を開始し、エアブレーキ<sup>\*2</sup>レバー（図1）のロックを外し、エアブレーキを展開した。また、機長は、風の変動による突然の速度低下を考慮し、進入速度は通常より8kt速い70ktで進入した。

しかし、同機は、最終進入中、風にあおられ高度が下がったため、機長はエアブレーキを格納してエアブレーキレバーをロックの位置にし、エンジン出力を上げて高度を戻した。高度が機長の望む降下経路に戻ったため、機長はエアブレーキレバーのロックを外し、エアブレーキを展開させ、進入を続けた。

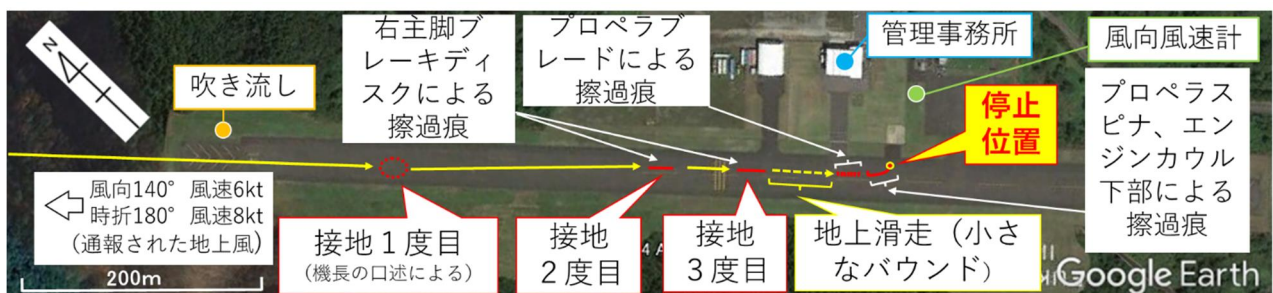
図2 推定飛行経路及び滑走路の状況

滑走路に次の擦過痕があった（図2）。

- ・ 接地2度目：右主脚ブレーキディスクによる擦過痕（長さ約435cm）
- ・ 接地3度目：右主脚ブレーキディスクによる擦過痕（長さ約520cm）
- ・ 小さなバウンド後：プロペラブレードによる擦過痕7か所（約40～80cmの間隔、長さ約300cm）
- ・ 停止直前：プロペラブレードによる擦過痕1か所、プロペラスピナ及びエンジンカウル下部による擦過痕

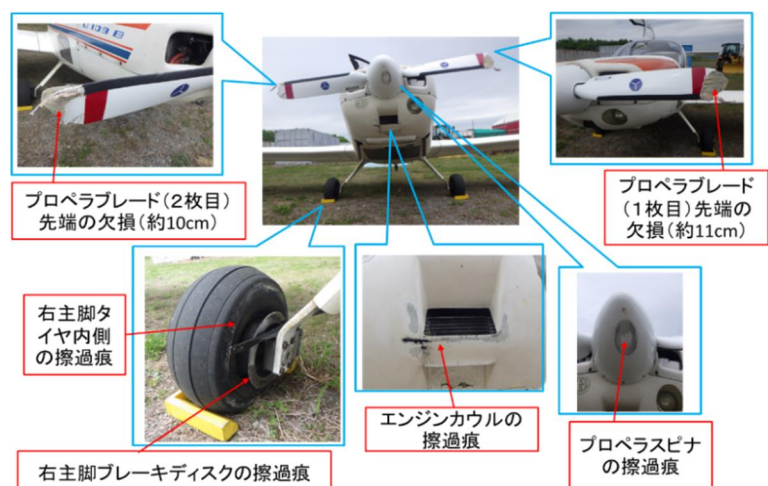
図3 機体の損傷状況

小破（図3）

- ・ 右主脚ブレーキディスクの擦過痕
- ・ 右主脚タイヤ内側の擦過痕
- ・ プロペラブレード（1枚目）先端の欠損（約11cm）
- ・ プロペラブレード（2枚目）先端の欠損（約10cm）
- ・ プロペラスピナの擦過痕
- ・ エンジンカウルの擦過痕

同機は、着陸滑走中、十分に減速していない状態でブレーキを強く作動させたため、主脚のタイヤがロックされ、機体後部が持ち上がって前傾し、ノーズオーバーとなり、プロペラブレード、プロペラスピナ及びエンジンカウル下部を滑走路に接触させたものと推定される。

本重大インシデントは、同機が着陸滑走中、ブレーキを強く作動させたため、主脚タイヤがロックされ、機体後部が持ち上って前傾し、ノーズオーバーとなり、プロペラブレード、プロペラスピナ及びエンジンカウル下部を滑走路に接触させたことによるものと推定される。

分析で示したとおり、尾輪式着陸装置の航空機は、ノーズオーバーを起こさないよう、機体の完全停止は、十分減速してから行うべきである。

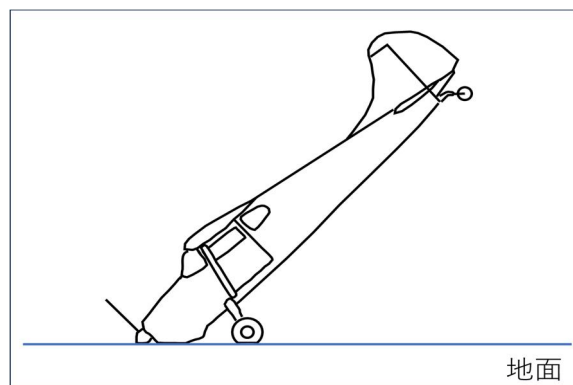
図4 ノーズオーバー

主脚の後ろに脚（後脚）がある尾輪式着陸装置の航空機は、主脚の前方に脚（前脚）がある前輪式着陸装置の航空機と異なり、高速時にブレーキを強く作動させると、図4のように機体後部が持ち上がって前傾し、機首が接地するノーズオーバーを起こす。

尾輪式着陸装置の航空機は、ノーズオーバーを起こさないよう、機体の完全停止は十分に減速してから行うべきである。
