# 航空重大インシデント調査報告書

所 属 朝日航洋株式会社  
型 式 ベル式412型（回転翼航空機）  
登録記号 JA9584  
インシデント種類 つり下げ輸送中における物件の落下  
発生日時 令和3年12月22日 11時00分ごろ  
発生場所 群馬県桐生市付近上空、高度約1,150ft

令和7年8月8日  
運輸安全委員会（航空部会）議決  
委員長 李家賢一（部会長）  
委員 高野 滋  
委員 丸井 祐一  
委員 早田 久子  
委員 津田 宏果  
委員 松井 裕子

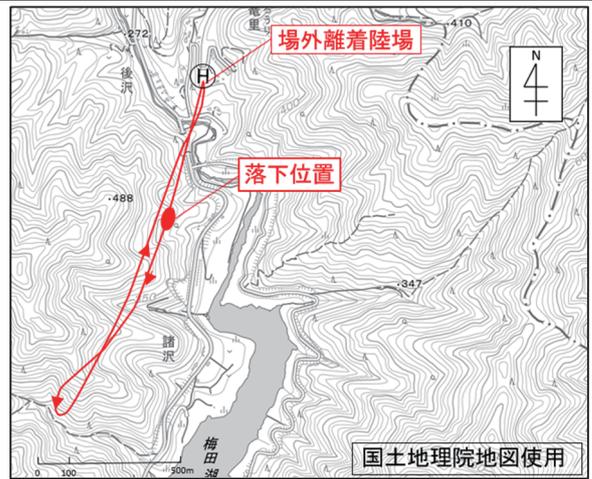
図 1 推定飛行経路図

本重大インシデントの発生場所は、同場外から南南西約 540 m の山中（北緯 36 度 29 分 13 秒、東経 139 度 24 分 40 秒）で、発生日時は、令和 3 年 12 月 22 日 11 時 00 分ごろであった。

落下した生コンは、約 800 kg であったが、落下したことによる物件の損壊等の地上への被害はなかった。また、その後の飛行においても機体のバランスが崩れることもなく、同場外に着陸するまでの飛行に影響はなかった。

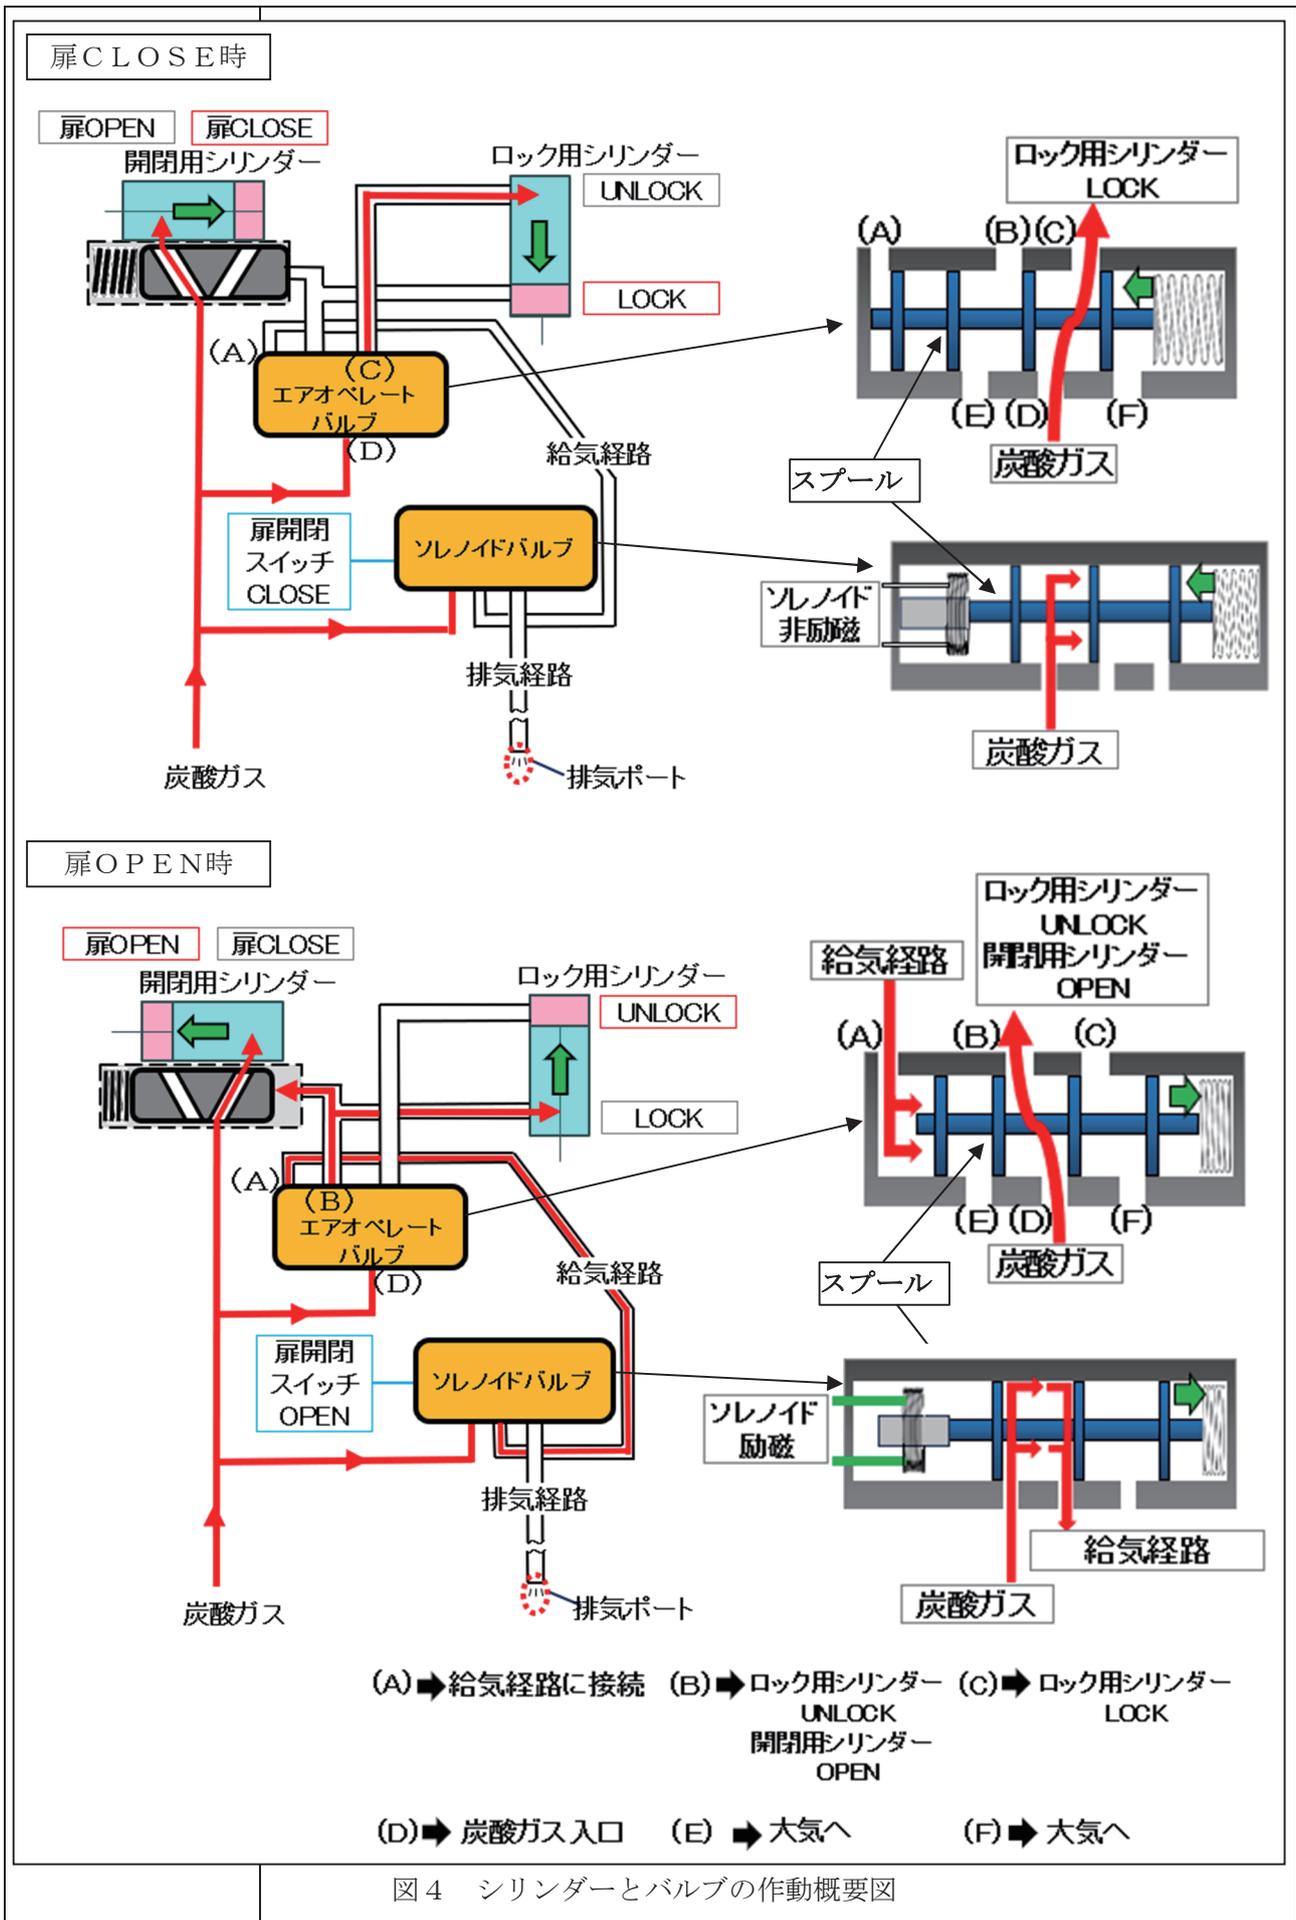
図4 シリンダーとバルブの作動概要図

- ① 開閉用シリンダー及びロック用シリンダーは、各シリンダーに供給されるシリンダー作動用の炭酸ガスの流路を切り換えることで伸縮し、OPEN/UNLOCK位置とCLOSE/LOCK位置が切り換わる仕組みになっている。
- ② 開閉用シリンダーは、既定位置ではCLOSE側に炭酸ガスポンベからの作動用ガスが流れ、CLOSE位置で保持されるが、エアオペレートバルブから制御用ガスが供給されると、作動用ガスの流路がOPEN側に切り換わり、シリンダーがOPEN位置に伸張する。
- ③ ロック用シリンダーには、ガスポンベからエアオペレートバルブを経由して作動用ガスが供給されており、ガスが「LOCK」側に供給されるとシリンダーが伸張して「LOCK」位置になり、「UNLOCK」側に供給されるとシリンダーが収縮して「UNLOCK」位置になる。
- ④ エアオペレートバルブは、バルブ内のスプールが既定ではスプリング力によりCLOSE位置に保持されている。スプールがCLOSE位置にあるときは、開閉用シリンダーに向かう制御用ガスの流路は閉じられ、ロック用シリンダーにはLOCK側に作動用ガスが供給される。その結果、開閉用シリンダーはCLOSE位置で、ロック用シリンダーはLOCK位置で、それぞれ保持される。

エアオペレートバルブ内のスプールは、ソレノイドバルブから制御用ガスが供給されると、既定のCLOSE位置からOPEN位置に移動する。スプールがOPEN位置になると、開閉用シリンダーに制御用ガスが供給されて同シリンダーの作動用ガスがOPEN側に流れるようになり、同時に、ロック用シリンダーにはUNLOCK側に作動用ガスが供給される。

その結果、開閉用シリンダーはOPEN位置に、ロック用シリンダーはUNLOCK位置になり、バケットの扉が開く。

- ⑤ ソレノイドバルブには、ガスボンベから炭酸ガスが供給されており、機上誘導員席にあるスイッチがOPEN位置に操作されると、ソレノイドが励磁されてバルブ内のスプールを押し、エアオペレートバルブへの給気経路に制御用ガスを供給する仕組みになっている。
- ⑥ ソレノイドバルブには、スプール動作時の排気を排気ポートから大気中に排出するための排気経路が設けられている。他方、エアオペレートバルブには、ロック用シリンダーからの排気を大気中に排出するための排気口は設けられているが、ソレノイドバルブから供給された制御用ガスを排出するための排気口はなく、排気される制御用ガスは、ソレノイドバルブとの間の給気経路を経由して、上記ソレノイドバルブの排気経路から排出される構造になっている。

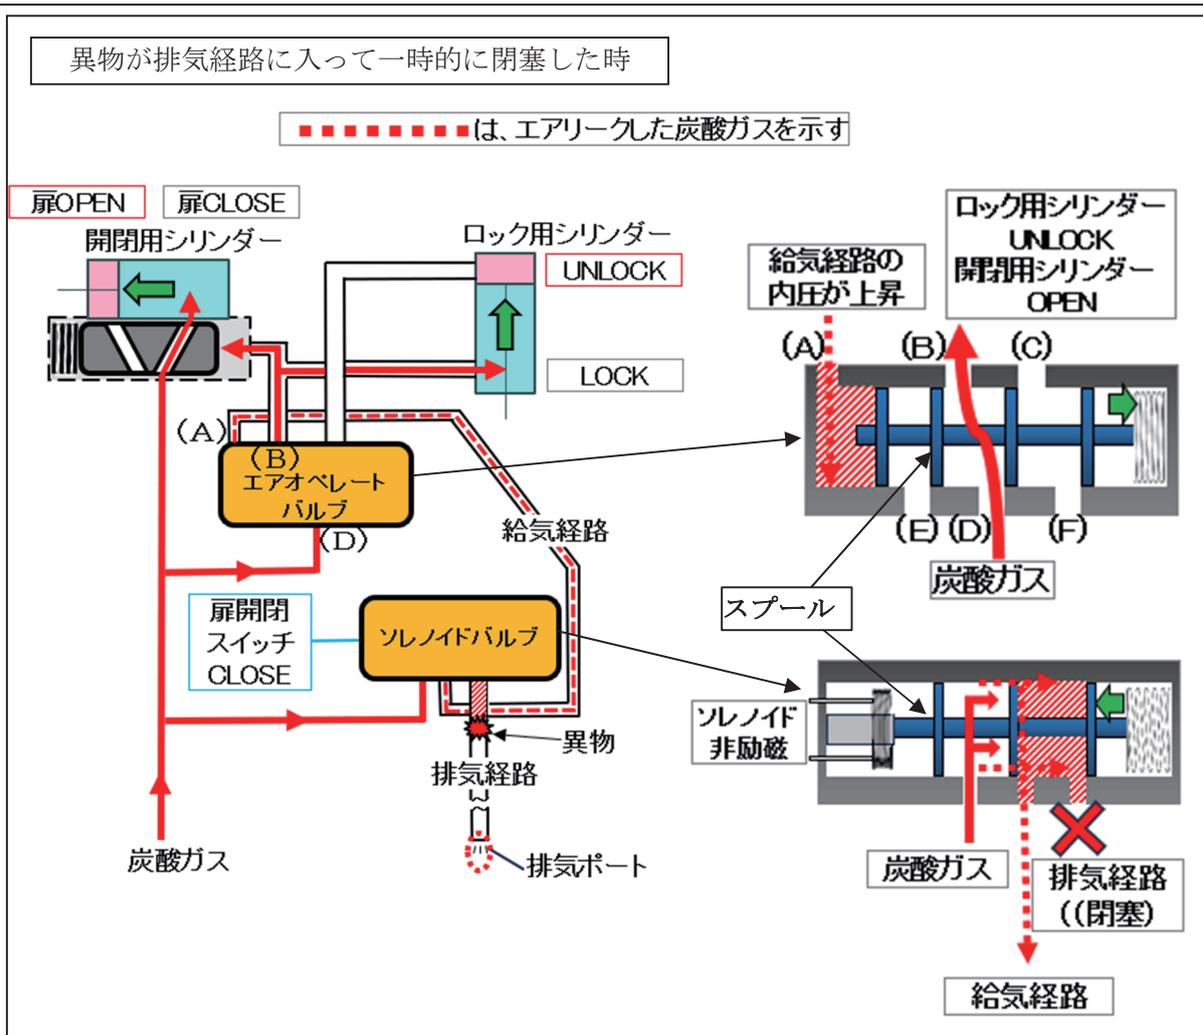
図5 排気経路が閉塞した時の状況（概要図）

図5のとおり、排気経路が閉塞された状態で、ソレノイドバルブに供給される炭酸ガスが、バルブ内で排気経路が接続された側にリークすると、排気経路の内圧が上昇し、ソレノイドバルブとエアオペレートバルブを接続する経路を通じ、エアオペレートバルブに炭酸ガスが供給される可能性があり、これにより、エアオペレートバルブのスプールが扉OPEN側に切り替わり、開閉用シリンダー及びロック用シリンダーを作動させ、扉が開いた可能性が考えられる。

表1のとおり、ソレノイドバルブの分解調査において固まったグリス等の異物が付着しており、この異物が排気経路に混入し、排気経路を一時的に閉塞させ、また、バルブ内での炭酸ガスの漏れを生じさせた可能性がある。

以上から、エアオペレートバルブが扉OPEN側に作動した要因としては、異物によって排気経路の閉塞とソレノイドバルブ内でのエアリークが生じたことである可能性が考えられるが、その詳細な状況を明らかにすることはできなかった。

意図せず扉が開いたことについては、ソレノイドバルブの排気経路が異物により一時的に閉塞した状態で、バルブ内の制御用炭酸ガスが排気経路側にリークしたことにより、排気経路内と給気経路内の内圧が上昇し、エアオペレートバルブのスプールが切り替わり、扉が開いた可能性が考えられるが、特定することはできなかった。

同バケットは、同一のエアオペレートバルブにより、安全装置であるロック用シリンダーと開閉用シリンダーを制御していることから、ソレノイドバルブやエアオペレートバルブの誤作動により、扉が開いてしまう可能性がある。また、排気経路が閉塞された際に炭酸ガスにより加圧され、エアオペレートバルブを作動させる可能性がある。生コンを輸送するバケットの配管内又はバルブ内に異物が混入した場合、排気経路が閉塞され、バルブの作動に影響を及ぼす可能性があることから、配管内の清掃、バルブの定期的な点検を行うなどの維持管理を実施することが重要である。

5.1 必要と考えられる再発防止策	生コン輸送を行う際は、同社が定める飛行作業実施規程を遵守しつつ、分析で示したとおり、バルブの動作不良を防ぐために、給気経路及び排気経路内への異物の混入を防止し異物が混入した場合の早期発見が行えるようバケットの定期的な点検整備を行うこと、並びにバルブに異物が混入してもバケットが開いて内容物が落下することに至らないような設計上の改良が必要である。
5.2 本重大インシデント後に講じられた再発防止策	(1) 同社により講じられた措置 ① 本重大インシデント発生後、同社が保有する同型式の全てのガス式バケットの運用を停止した（令和3年12月22日）。 ② 同社のつり下げ作業に従事する全社員を対象に本重大インシデントを題材とした物輸つり下げ作業教育訓練を行った（令和4年2月18日）。 ③ 同社及びバケット製造者は、各バルブに独立した排気経路を追加するなど、同バケットの給気経路及び排気経路の改修を実施した（令和6年4月）。 ④ バケット点検表を改訂し、作業現場に配置する前にエアフィルター内部のエレメントに汚れや点検窓に曇りがないかの点検項目を追記して運用することとした。
