# 航空重大インシデント調査報告書

令和7年8月8日  
運輸安全委員会（航空部会）議決

| 型式、登録記号 | ソカタ式TB21型、JA4022 |
| インシデント種類 | 着陸時において航空機の脚以外の部分が地表面に接触した事態<br>航空法施行規則第166条の4第3号 |

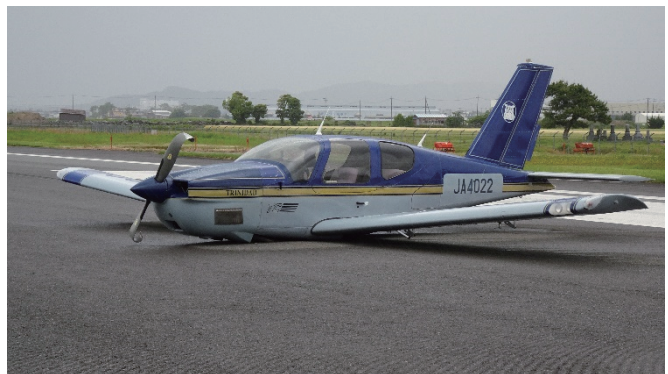
図1 停止後の同機

小破：同機は、主輪のホイール、フラップ後縁及び胴体下面に擦過痕が生じるとともに、プロペラ・ブレード（2枚）が損傷した。

同機は、着陸直前に脚が下がり始めた後、作動が間に合わずに脚下げ途中の状態で接地したものと考えられる。同機のダウンロック機構は、本重大インシデント後の調査で破損等が確認されず、作動確認においても正常に機能していたことから、同機は全ての脚がダウンロックする前に接地したため、固定されていない脚が自重を支えることができずに格納方向へ戻されて胴体着陸となり、胴体下面及びプロペラが滑走路面に接触したものと考えられる。

本重大インシデントは、機長が着陸直前に脚下げ操作を実施したため、作動が間に合わずに脚下げ途中の状態で接地し、固定されていない脚が自重を支えることができずに格納方向に戻されて胴体着陸となり、胴体下面及びプロペラが滑走路面に接触したものと考えられる。

「A I M－J 第 8 1 号」の記載のとおり、人間は同時に複数の仕事を行うことができず、見落としや勘違いをなくすことは困難であり、飛行における重要な操作の点検では、チェックリストの活用が必要である。また、チェックリストはどのような状況でも必要な操作を遺漏なく確実にを行うためのものであることから、飛行の節目における各種操作は、チェックリストの実施も手順に含めて余裕のある実施時機を計画することが必要である。

パイロットは、常に緊張感を持って操縦することが重要であり、安全に着陸できない可能性がある場合は、躊躇なく着陸復行を行うことが重要である。

また、ファイナルアプローチの段階でチェックリストが終了していない状況では、改めて着陸準備をやり直すために着陸復行を考慮することが重要である。

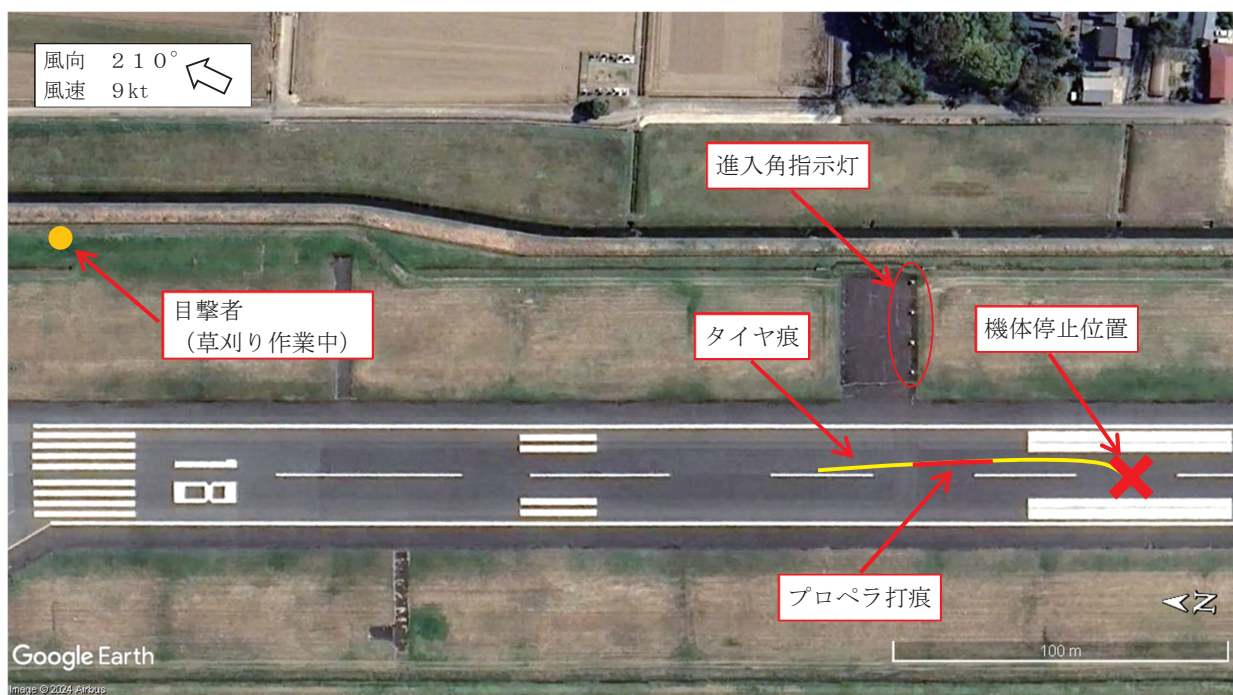
図2 推定滑走軌跡

同機は、機長のみが搭乗して同空港を離陸したあと、連続離着陸訓練を実施するため、西側のダウンウインドレグに高度約800ftで進入した。機長は、滑走路中央の真横付近でフラップを1段下げて離陸位置（10°）としたが、場周経路の周回時間を短縮するため、脚と着陸フラップはファイナルアプローチで下げることにし、脚上げの形態でベースターンを開始した。機長は、同機がファイナルアプローチに旋回後、少し高度が低かったこと及び機体が風にあおられて進入が乱れたことから、進入角及び速度の修正に意識を集中した。

機長は、着陸前にスロットルレバーを操作した際、脚の警報音（本項(2)④参照）を認識したことから、直ちに脚レバーを下げて、フラップ・レバーを着陸位置（40°）に操作した。同機は、13時45分、滑走路18に主輪から接地して前輪が接地したが、直後に全ての脚が格納方向に戻されて胴体下面が接地し、目標点標識付近まで惰力で滑走した後停止した。

同機の着陸を滑走路18の脇で見ていた目撃者によると、同機は、滑走路進入端を通過した際は脚が格納された状態で、目撃者の正面を通過した後に脚が出てきたが、脚が完全に出る前に接地して、そのまま胴体着陸になったとのことであった。

機長は、脚警報音に気付いて脚下げ操作を行ったと述べているところ、機長の口述によれば、スロットルを絞ったのは滑走路進入端と進入角指示灯の中間付近であったことから、脚警報装置の作動条件が満たされて脚の警報音が鳴ったのは、この頃であったと考えられる。したがって、脚下げ操作は、滑走路進入端を通過した後、着陸直前に行われたものと考えられる。このことは、同機が滑走路進入端を通過した後に脚が下がり始めたとの目撃情報とも合致する。
