# 航空重大インシデント調査報告書

令和7年8月8日

| 型式、登録記号 | ベル式412EP型（回転翼航空機）、JA6412 |
| インシデント種類 | 物件を機体の外につり下げている航空機から、当該物件の一部が意図せず落下した事態<br>航空法施行規則第166条の4第16号 |

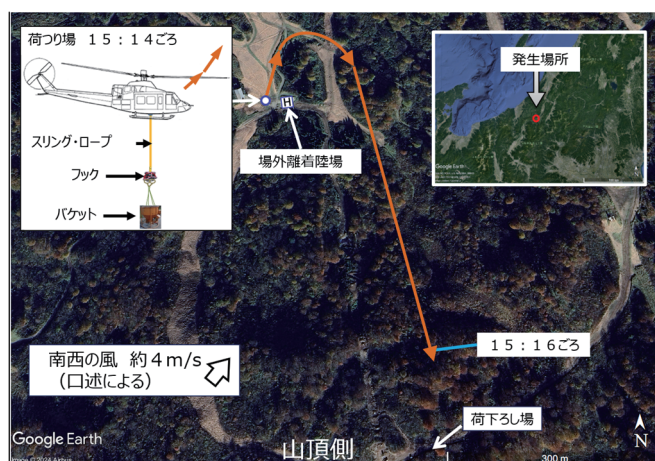
図1 推定飛行経路

15時14分ごろ、同機は、29回目の物資輸送のため、荷つり場で生コンが入っているバケットをつり上げ、北東方向へ上昇しながら右旋回して南側の山頂にある荷下ろし場へ向かった。

15時16分ごろ、搭乗整備士は、同機が荷下ろし場に近づいたことから、左後方座席のドアを開けて、つり荷の状況を確認したところ、バケット内の生コンがなくなっていることに気が付き、その旨を機長及び操縦者へ報告した。

機長は、搭乗整備士の報告を受けて機外に取り付けた鏡によりバケット内の生コンがないことを確認し、物資輸送を継続することができないと判断して場外離着陸場に引き返すこととした。同機は、飛行した経路上を引き返し、生コンが落下した位置の捜索を行ったが、その位置を発見することはできなかった。その後、同機は、場外離着陸場に15時28分に着陸した。また、着陸後に搭乗整備士がバケットを確認したところ、バケットの底板が少し開いた状態であった。

同機は、つり下げによる物資輸送のため、航空法第79条ただし書（離着陸の場所）及び同法第81条ただし書（最低安全高度）の許可を受ける際、地上の人又は物件に対して危害を及ぼすおそれのない場所を飛行経路として設定し、実際にその経路上を飛行した。落下した生コンは発見されなかったが、生コンの落下に伴う地上の人又は物件に対する被害は報告されていない。

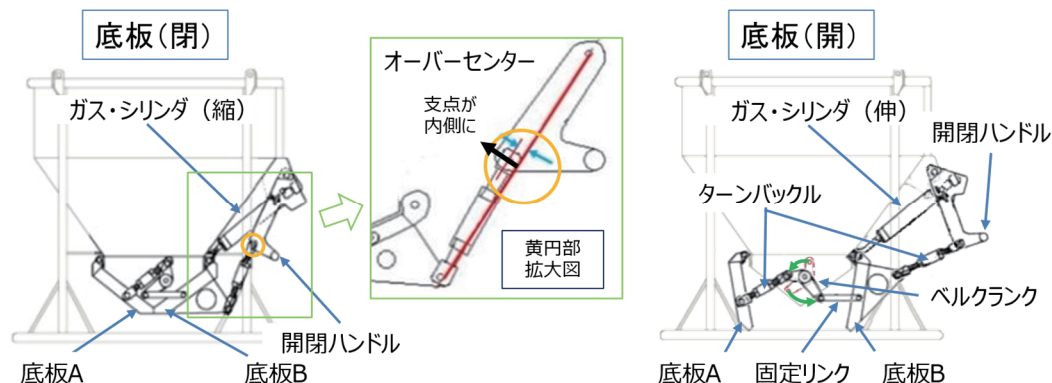
図2 バケット開閉時のリンクの動き

新日本ヘリコプター株式会社（以下「同輸送会社」という。）は、バケット製造会社（以下「同製造会社」という。）と委託契約を結んでおり、同製造会社がリンク調整（2つの支柱をつなぐ支点が、支柱をほぼ直線で結んだ位置から内側に10～15mm入り込んだ状態（以下「オーバーセンター」という。）に初期調整してから、底板が閉じた際に隙間がないようにリンクを調整すること）したバケットを使用している。

通常の操作では、機上の操作スイッチをON（OPEN側）にすると、電気的な信号により、開閉ハンドルに結合されたガス・シリンダに炭酸ガスを供給し、ガス・シリンダを伸ばすことでリンクを動かし、底板を開くことができる。また、同機が使用するバケットは、内容積が少なく底板に加わる荷重が少ないため、リンクのみで底板を支えている。また、意図せずに底板が開かないようにするためのロック機構は取り付けられていないが、底板が閉じている状態では、オーバーセンターによるロックが働いて底板が容易に開かない構造になっている。

なお、マニュアルによると、バケットは、使用実績の増加に伴い、底板に貼っている軟質ゴムの摩耗や劣化により、リンクに遊びが生じるため、バケットの状態に応じてリンク調整をすることがある。また、輸送中にバケット底板が開く場合は、オーバーセンターによるロックが有効に作用していないことや、オーバーセンターを保持する力が弱いことが原因と考えられるため、必要に応じて同輸送会社在使用現場においてリンク調整をすることとなっていた。

本重大インシデント後、当該バケットを同輸送会社の格納庫に移動させて詳細に確認したところ、開閉動作の異常は認められなかったが、支点の内側への入り込みが約9mmとなっており、初期調整時よりも浅くなっていた。

同機は、生コンを入れたバケットをつり下げて飛行中、意図せずバケットの底板が開いたことにより、生コンを落下させたものと推定される。意図せずバケットの底板が開いたことについては、当該バケットの使用実績の増加に伴い、底板に貼っている軟質ゴムの摩耗や劣化によってリンクに遊びが生じたことにより、支点の入り込みが浅くなってロックが適切に働かず、機体が右旋回した際の遠心力により底板に掛かる荷重が増加したことで、底板が荷重に耐えられなくなったことにより、一時的に底板が開いたものと考えられる。

意図せずバケットの底板が開いたことについては、当該バケットの使用実績の増加に伴い、リンクの支点の入り込みが浅くなってロックが適切に働かず、機体が右旋回した際の遠心力により底板に掛かる荷重が増加したことで、底板が荷重に耐えられなくなったことによるものと考えられる。

リンクのみで底板を支えているバケットは、支点の微妙な入り込み加減によってロックが適切に働かなくなる可能性があることから、定期的にリンクの状態を点検し、必要に応じてリンク調整を行うことを徹底する必要がある。

3. 分析で示したとおり、リンクのみで底板を支えているバケットは、定期的にリンクの状態を点検し、必要に応じてリンク調整を行うことを徹底する必要がある。また、不測の事態に備えてバケットの底板が意図せず開くことがないようなロック機構を取り付けることが望ましい。

同輸送会社は、底板が意図せず開かないようにするため、バケットにロック機構（バケットにロックアームを取り付け、規定値内までオーバーセンターしていなければロックが掛からない仕様）を取り付け、ロックアームによるロックが確実に掛かっていることを確認して生コンを投入することとして、同輸送会社の手順を改正した。

また、現場に搬入するバケットについては、同輸送会社が出庫前にオーバーセンターの状態について詳細点検することとして、同輸送会社の手順を改正した。
