# 航空重大インシデント調査報告書

| 型式、国籍登録記号 | ユーロコプター式EC135P2+型（回転翼航空機）、JA824H |
| インシデント種類 | 指示された滑走路とは異なる滑走路への着陸に準ずる事態<br>航空法施行規則第166条の4第2号に準ずる事態（同条第18号） |
| 発生場所 | 神戸空港滑走路上 |

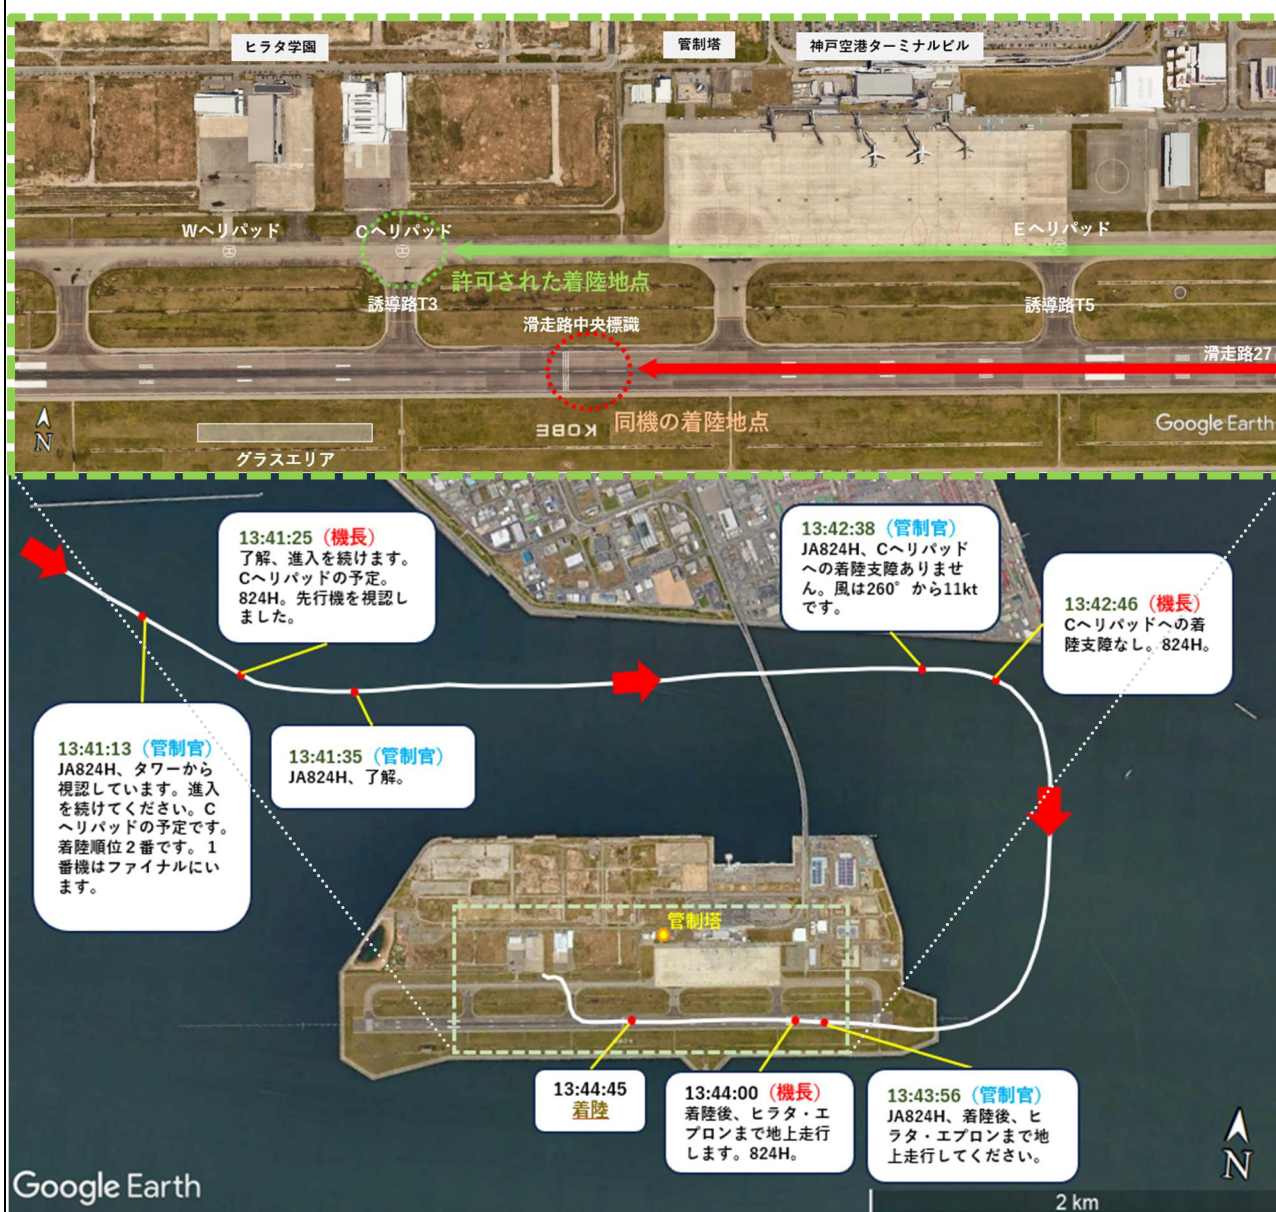
図1 同機の飛行航跡及び着陸地点、並びに管制官との交信状況  
(実際の交信は英語で行われていた)

「CLEARED TO LAND C-HELIPAD 27」と着陸許可を復唱し、ベースレグへ旋回した。機長は、場周経路でレグの方位を確認するうちに、自らの技量のブラッシュアップに良い機会と考えるようになり、課目実施要領の諸元に忠実な飛行を行うことにした。同機は、Cヘリパッドが設置された平行誘導路にアラインすることなく、滑走路27に向かってファイナルターンを行った。機長によると、課目実施要領の諸元どおりの手順を踏んで正確に降りるのは、滑走路で連続離着陸訓練をするようなケースに行うことが多かった。整備士は、点検表の記入をしながら無線交信を聞いていて、Cヘリパッドへの着陸を許可されたと思っていたため、同機が滑走路27に向かっていくことに違和感があったが、管制通信に関する知識に自信がなく、自分が聞き間違えたと思い、機長に指摘しなかった。管制官は、同機への着陸許可発出時、同機のファイナルターン時、及び同機が誘導路T5上空付近を飛行していたときに同機を目視確認したが、同機が滑走路27に着陸を試みているようには見えなかった。

13時45分頃、同機は滑走路27の中央標識より少し手前の地点に着陸した。管制官は着陸を許可したCヘリパッド付近の状況を確認した後、同機の位置を確認したところ、滑走路27に着陸する直前であった。機長は、事業所に戻った後、航空局からの電話で指摘を受けるまで、許可と異なる場所に着陸したことに思い至らなかった。

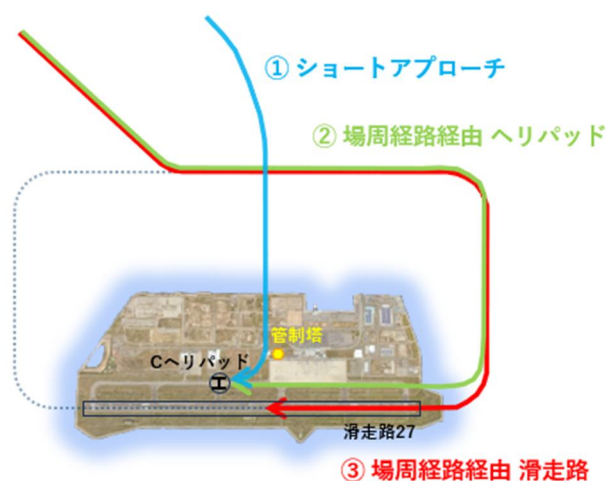
同空港において、滑走路27を使用しているときの空港北側からのヘリコプターの主な着陸経路は図2のとおりである。同空港の管制官によると、訓練以外の飛行では、時間や燃料の効率を考えるとショートアプローチでヘリパッドに着陸させることが多いが、定期旅客便の出発及び到着の状況などにより、誘導路上のヘリパッドの使用に支障がある場合は、滑走路への着陸を指示している。機長は、当初、図2中の①のショートアプローチによる帰航を予期していたが、先行機に後続することとなったため、図2中の②の場周経路経由でヘリパッドに着陸するものと考えていた。

図2 同空港北側からのヘリコプターの着陸経路
