# 航空重大インシデント調査報告書

| 型式、国籍登録記号 | アエロスパシアル式AS332L1型（回転翼航空機）、JA6686 |
| インシデント種類 | 物件を機体の外につり下げている航空機から、当該物件が意図せず落下した事態<br>航空法施行規則第166条の4第16号 |
| 発生日時 | 令和7年7月2日 12時21分頃 |

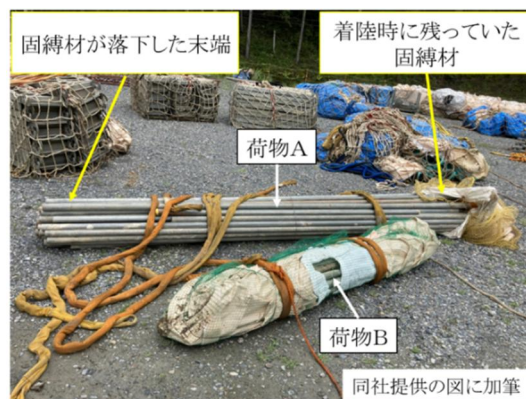
図2 つり下げていた荷物の状況（同場外に着陸後に撮影）

同機は、12時23分頃同場外に着陸し、機長は、以後の作業を中止することを同社に報告した。飛行後に同つり荷を確認したところ、荷物Aに装着されていた一端の固縛材（トンパック、トンパックを覆うネット及び固縛用の番線ワイヤー）、計約4kgがないことを確認した。

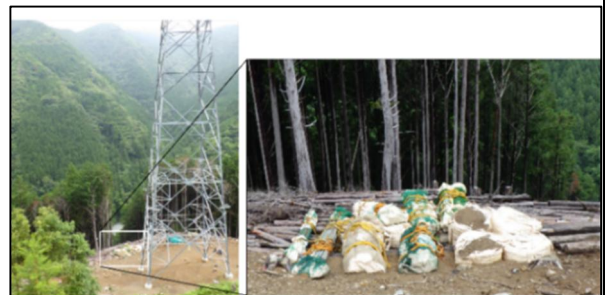
荷物のこん包作業は、A社が、令和7年6月16日に作業員8名、17日に作業員4名で実施した。2日間でこん包した荷物は全部で25個であり、各荷物の重量は、約50～800kgであった（図3 参照）。

図3 荷つり場における荷物のこん包状況

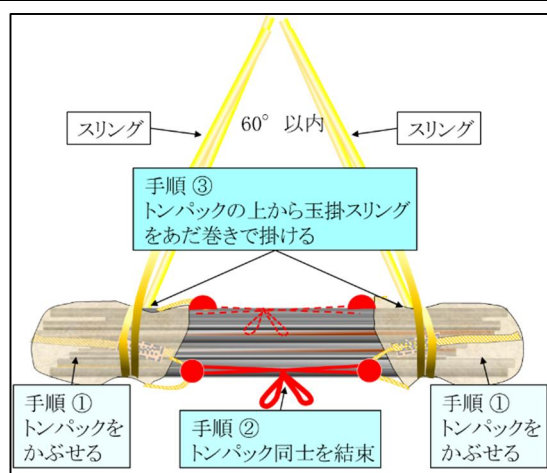
- ① 長尺物両末端にトンパックをかぶせる（以下「手順①」という。）。
- ② 飛行中の風圧でトンパックが飛散しないよう必ず両端のトンパック同士を結束する（以下「手順②」という。）。
- ③ 更に飛散防止のためトンパックの上から玉掛けスリングをあだ巻き<sup>\*2</sup>で掛ける（以下「手順③」という。）。

図4 荷物の両端にトンパックを使用する場合のこん包手順

- ① 社内及び社外の物輸作業従事者に対し、今回の事象及び当面の再発防止策について教育した。
- ② 長尺物については、あだ巻きで巻き付けたスリング（ワイヤー）に荷物の自重が掛かることで、きつく締め固定されることから、トンパックによるこん包を原則禁止とし、安全テキストに例示されている他のこん包方法（ソフトスリングによるこん包など）を用いることとした。やむを得ずトンパックを使用する場合は、同社の営業担当者が、作業前又は当日の元請会社との打合せ時に、写真等により荷造り状況を確認することとした。

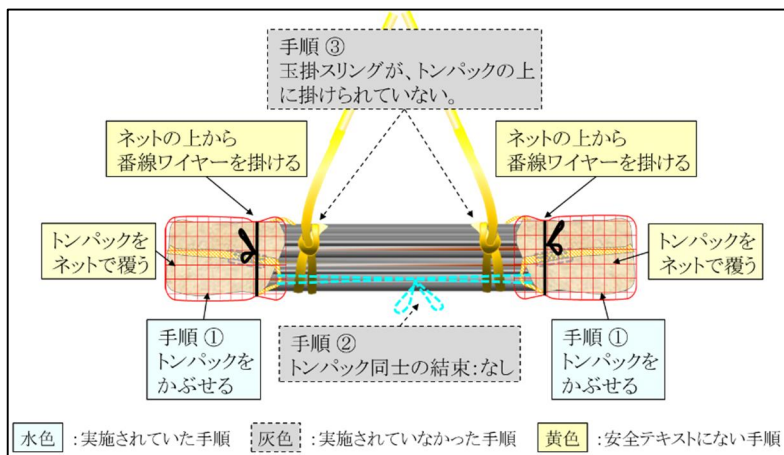
本重大インシデント後に荷物Aを確認したA社の現場監督者によれば、飛散せずに残されていた一端の固縛材の状況から、本重大インシデント時は、安全テキストに示された手順のうち、手順②及び手順③を実施していなかったと判断したとのことである。なお、手順②については、こん包作業時にトンパック同士を結束するロープの数が足りなかったことから、後日実施することとしたが、A社の現場監督者はそれを実施しなかった。また、手順③については実施せず、スリングを荷物Aの上から直接掛け、トンパックはネットで覆い、その上から番線ワイヤーを掛けて固縛した（図5 参照）。

図5 本重大インシデント時のこん包状況

A社の現場監督者の口述から、荷物Aをこん包する際、安全テキストに示された手順のうち、手順②及び手順③が実施されていなかったものと推定される。そのため、飛行中の風圧によって荷物Aのトンパックが脱落することを防止できなかったものと推定される。

荷物Aをこん包時に、手順②が実施されていなかったことについては、こん包時にロープの数が足りなかったことから、手順②を後日実施することとしたが、A社の現場監督者は、それを失念したものと推定される。また、手順③が実施されていなかったことについては、長さにはばらつきのある荷物Aをスリングで確実に固定するため、トンパックの上からスリングを掛けることより、短い単管パイプに確実にスリングが掛かることを優先したことによるものと考えられる。

- ① 荷物のこん包状態が適切であることを、確認すること。
- ② 荷つり作業に従事する者全員が、安全教育を受講していること。

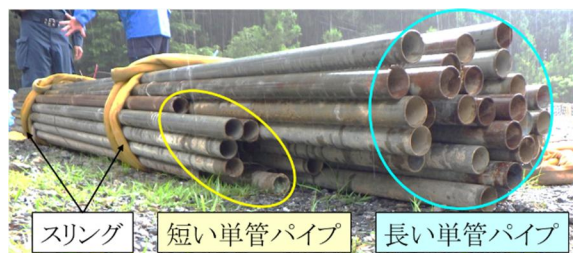
- ・ 荷物Aは、長さ約2.5～4.2mが混在した単管パイプ約50本であり、中央を揃えるように束ねてあった。
- ・ 荷物Aに掛けられていたスリングの位置は、全ての単管パイプに掛かるよう、最も短い単管パイプの両端から十分内側を固定する位置に掛けられていた。

図6 荷物Aの状況
