航空重大インシデント調査報告書

所属	個人
型式、国籍登録記号	パイパー式PA-28RT-201T型、JA4128
インシデント種類	着陸時において航空機の脚以外の部分が地表面に接触した事態 航空法施行規則第166条の4第3号
発生日時	令和7年3月20日 12時46分頃
発生場所	東京都 大島空港 (北緯34度47分12秒、東経139度21分44秒)

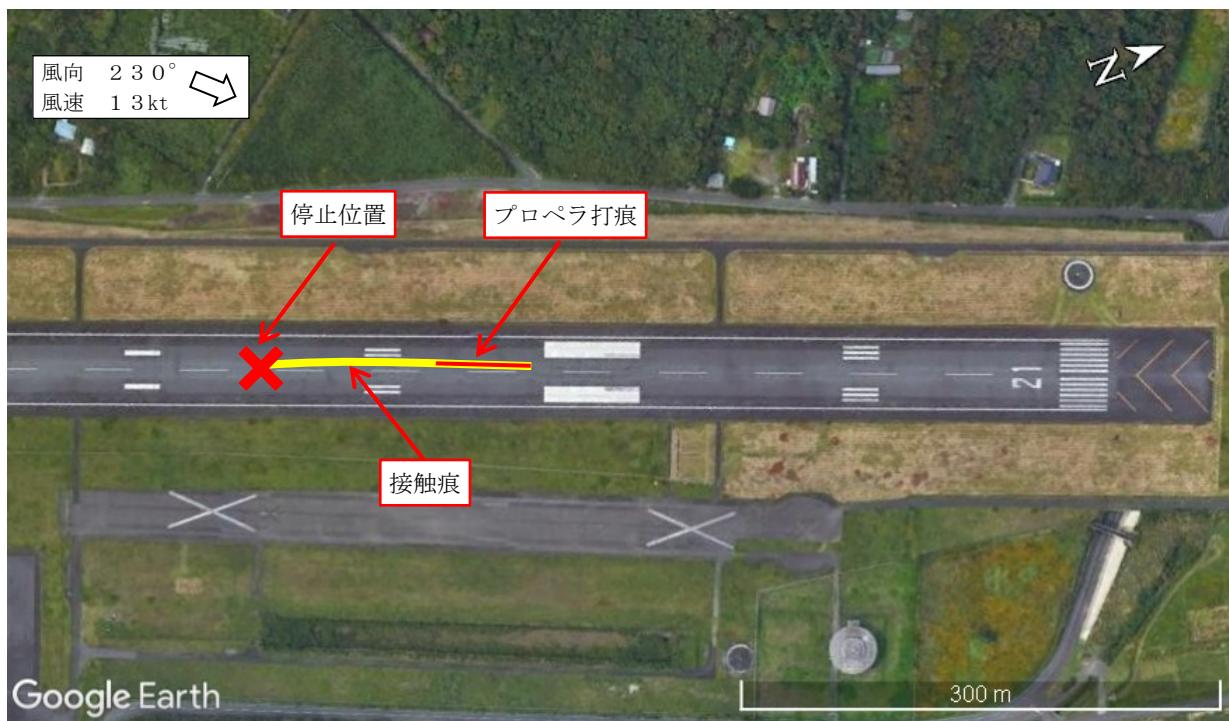
図1 推定滑走軌跡

機長は、ファイナル・アプローチに旋回した後、フラップを1段下げたが脚下げ操作は行わずに入進入を続け、12時46分、同機は脚を格納した状態で着陸し、胴体着陸となった。同機は、胴体下面が滑走路面に接触した状態で滑走した後、滑走路上に停止した。

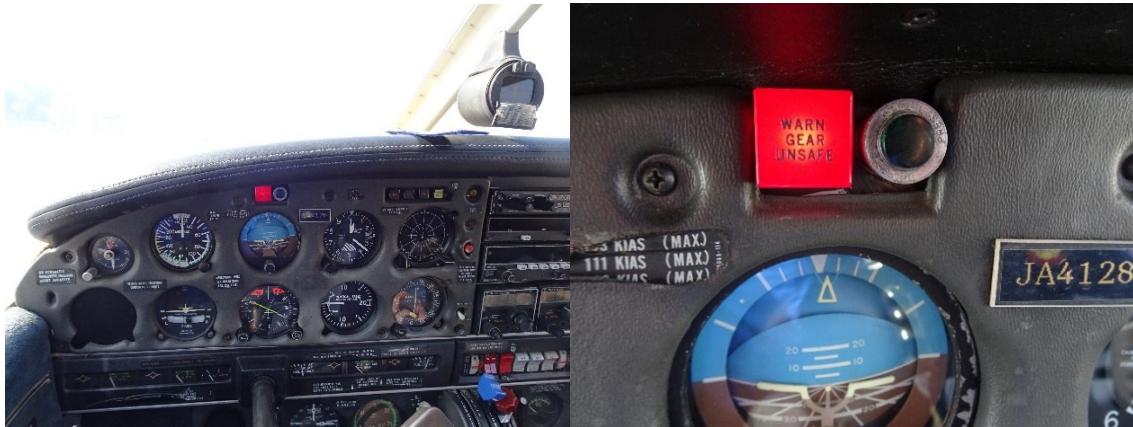
図2 脚の警告灯（点灯状態）

同機は、油圧で作動する引込み式の着陸装置が装備されており、脚がダウンロックしていない状態で、エンジンの吸気圧力が14 inHgになる位置よりもスロットルレバーが引かれると、

警報音（断続音）が鳴るとともに計器盤に配置された警告灯が点灯する。

本重大インシデント後に実施した機体調査で同機の脚の警報機能を確認したところ、警報音及び警告灯共にスロットルレバーの位置に応じて正常に作動した。

機長は、着陸直前に警告灯が点灯していることに気付いたが、警告灯の意味を正しく理解していないなかつたことから、脚が下げられていないことに思い至ることなく着陸を継続したため、同機は胴体着陸となってプロペラ及び胴体下面等が滑走路面に接触したものと推定される。

なお、機体調査で同機の脚の警報機能に異常がなかつたことから、着陸前に脚の警告灯が点灯した際、同時に警報音も鳴っていたものと推定され、機長は着陸に意識が集中していたため、警報音を認識できなかつたものと考えられる。

機長は、脚の警告灯を失速警報と誤認しており、同機の各種警報機能に関する理解が不足していたものと認められる。

パイロットは、瞬時に状況を正しく認識するため、機体の各種警報機能について十分に理解するとともに、仕様、性能、飛行特性等について十分に習熟し、自ら操縦する機体に精通することが重要である。
