航空重大インシデント調査報告書

所属	スカイネットアカデミー株式会社
型式、登録記号	セスナ式172S型、JA01DC
インシデント種類	滑走路からの逸脱（航空機が自ら地上走行できなくなった場合） 航空法施行規則第166条の4第4号
発生日時	令和6年8月5日 15時33分頃
発生場所	茨城県龍ヶ崎市 竜ヶ崎飛行場 （北緯35度54分24秒、東経140度14分35秒）

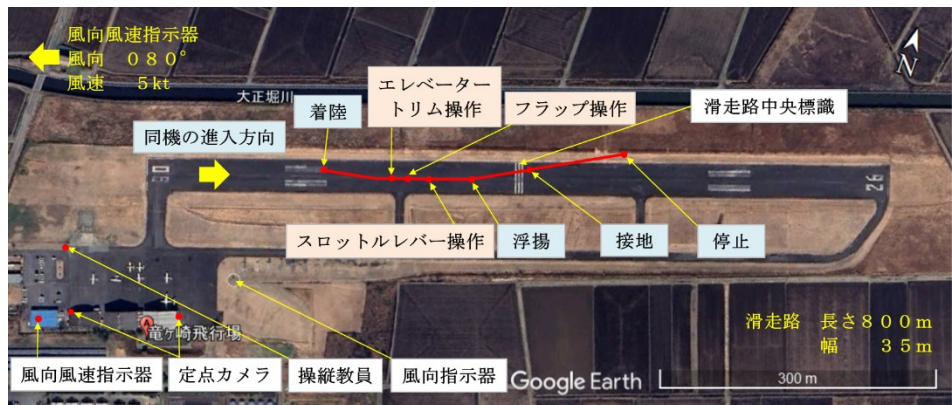
図1 推定経路

2名が搭乗し、操縦練習生の操縦により調布飛行場を離陸し、竜ヶ崎飛行場（以下「同飛行場」という。）まで飛行した。同飛行場への着陸後、操縦練習生1名のみが搭乗し、同飛行場の滑走路08を使用して、単独飛行による連続離着陸訓練を開始した。

操縦練習生は、3回目の連続離着陸時の着陸後、手順に従い、フラップレバー、エレベータートリム・コントロールの順番に操作を行って離陸した。そして、離陸のために機首を上げる際、機体がいつもより早く浮いたように感じたことから、離陸後にエレベータートリム・コントロールの位置を確認したところ、“TAKE OFF”の位置よりも機首上げ側になっていたことに気が付いた。操縦練習生は、次の連続離着陸時にエレベータートリム・コントロールを“TAKE OFF”の位置に正しく合わせた場合、機体が浮揚する時期に変化が現れるかを確認したいと思い、まずはエレベータートリム・コントロールをしっかりと“TAKE OFF”の位置に合わせてからフラップを上げる操作を行うことにした。そこで、4回目の連続離着陸時の着陸後は、最初にエレベータートリム・コントロールを“TAKE OFF”の位置に合わせたことを目視で確認してから、次にフラップレバーを操作した。このときの操作について、操縦練習生は、フルダウンの位置にあったフラップレバーを、フルアップの位置へ動かしたと口述している。その後、操縦練習生は、右ラダーペダルを踏み始め、次にスロットルレバーをフルパワー位置まで操作したが、フラップレバーを操作した後、フラップの位置は確認しなかった。

操縦練習生は、同機が加速中、滑走路中心に沿って機体を走行させるため、右ラダーペダルを踏み操作を継続しながら、機首を引き起こす指示対気速度55ktに達するまで対気速度計の指示を注視していた。このときの操作について、操縦練習生は、操縦輪に手を添えた状態で保持し、操作は行わなかったと口述している。

同機は、指示対気速度50～51ktで意図せず浮揚し、機首が左へ偏向した。操縦練習生は、右ラダーペダルを踏んだが、偏向を修正することはできなかった。この時も、操縦輪に手を添えていたが操作は行わなかった。操縦練習生は、同機が浮揚した状態で滑走路中央標識を通過したところで危険を感じ、離陸を中止するためにスロットルレバーをアイドル位置まで引き、エンジン出力を減少させて、滑走路中心線に対して機首が左に向いた状態で、同機を接地させた。操縦練習生は、同機が接地後、ラダーペダルによる方向の修正は行わず、左右のブレーキペダルを強く踏み、減速を試みたが、同機は停止することなく滑走路を逸脱し、滑走路左脇の草地へ入り、停止した。操縦練習生は、竜ヶ崎飛行場管理者と無線交信を行った後、同機の電源を切り、機外へ出た。操縦練習生は、機体の停止後、フラップレバーを操作した記憶はない。

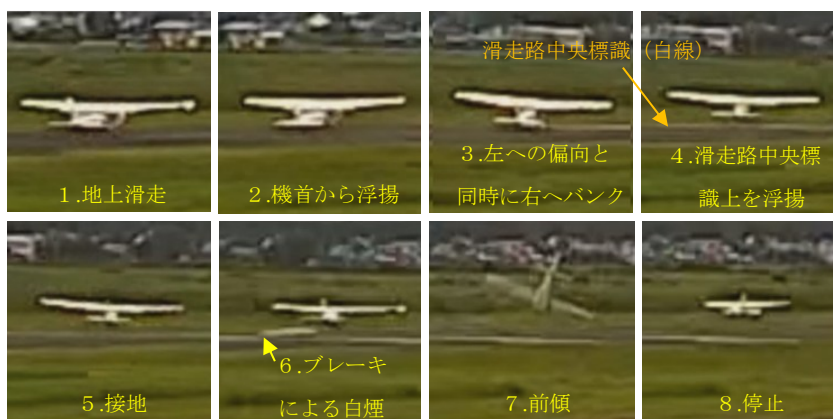
図2 定点カメラの映像

同飛行場内に設置されている定点カメラの映像によると、同機が着陸後、滑走路を滑走し、滑走路左脇の草地で停止するまでの動きは、図2のとおりであり、離陸滑走中に機首から浮揚し、左へ偏向した状態で接地していた。同機が着陸し、機首が浮揚するまでの時間は約8秒であった。また、風向指示器(吹き流し)による風向の指示は、090°付近で一定の方向を維持していた。同機は滑走路を逸脱し、滑走路左脇の草地へ入り、地面に引っ掛かるようにして大きく前傾した後、ほぼ水平な状態で停止していた。現場の状況については、滑走路上に同機のタイヤ痕が残っており、同機の進行方向に続く草地には3本のタイヤ痕が残っていた。また、同機の前輪及び両主輪は草地に埋まり、自走できない状態であった。

同機は、離陸滑走中に、意図せず機体が浮揚し、操縦練習生が離陸を中止し接地を試みた際、機首が左へ偏向した状態で接地したため滑走路を逸脱したものと推定される。

同機は、機首から浮揚していることから、機首上げ姿勢になったことにより、主翼の迎角が増加して揚力が増加したため、機体の浮揚に至ったものと推定される。

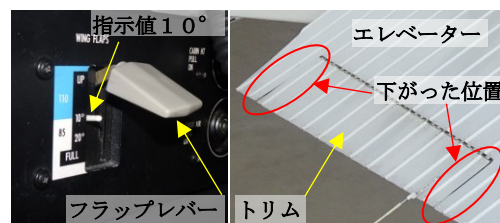
図4 フラップレバー及びエレベータートリム

操縦席のフラップレバーはフルアップの位置であったが、フラップの位置及び操縦席のフラップ・コントロール指示器の指示値は、10°であった。この状態で機体の電源を入れたところ、フラップは作動を始め、フラップレバーの位置と同じフルアップの位置まで作動後、停止した。その後の確認においても、フラップは操作レバーに追従して作動し、フラップレバーとフラップの位置に差異が生じることはなかった。フラップフルダウンから10°までの作動時間は、フラップ

レバーを10°の位置に操作後、フラップの作動が停止するまで約6秒であった。右側エレベーターに装備されているトリムの位置は、図4のとおり機首上げ側（トリムが下がった位置）になっていた。また、ラダーペダル及びブレーキの作動に問題はなかった。

がノーズアップ側になっていたことによって、操縦輪に意図せず引く力が加わった際、エレベーターが機首上げ方向に動きやすい状況にあった可能性が考えられる。

同機が着陸後、機首が浮揚するまでの間に、操縦練習生がフラップレバーの上げ操作を行っていることから、浮揚時のフラップは、着陸時に使用していたフルダウンの位置よりも上にあったものと推定される。また、本重大インシデント発生後の機体調査において、フラップが 10° の位置であったことから、同機が浮揚した時のフラップの位置は、フルダウンよりも上がった位置から 10° までの間にあり、操縦練習生が意図していたフルアップの位置ではなかったものと推定される。同機が浮揚した時のフラップの位置は、フルダウンよりも上がった位置から 10° までの間にあり、失速速度を上回る指示対気速度で滑走していたため、機体を浮揚させることができる状態にあったものと推定される。

フラップレバーの位置とフラップの位置に差異が生じていたことについては、同社の訓練における離陸時のフラップ位置（飛行場によってフルアップ又は 10° ）及び着陸後の操作手順から、操縦練習生が滑走中にフラップレバーを操作した際には同レバーは 10° の位置とされたが、同機の停止後、同レバーの位置がフルアップとされた後に機体電源が切られたことによる可能性が考えられる。

フラップレバーの操作は、同手順どおりの順番に実施することが大切である。

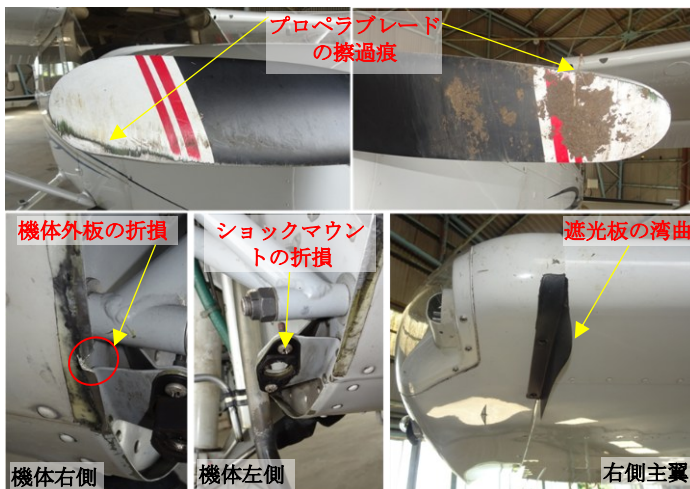
図5 主な損傷箇所

プロペラブレード：2枚の先端に擦過痕、うち1枚は後方へ湾曲

主翼：左主翼前縁に擦過痕、右主翼先端の遮光板が内側へ湾曲

機体右側：下側エンジンカウル取付部の機体外板の折損

機体左側：下側エンジンカウル取付部ショックマウントの折損
