航空重大インシデント調査の経過報告について

平成24年8月31日
国土交通省 運輸安全委員会

エアーニッポン株式会社所属ボーイング式737-700型
JA16ANに係る航空重大インシデント調査について
(経過報告)

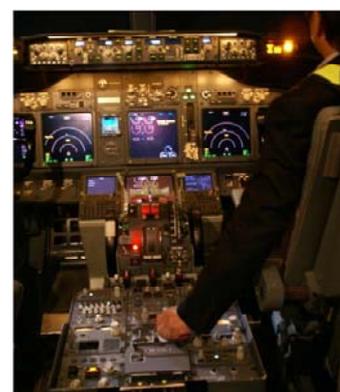
ラダートリムの操作 (イメージ)

同 28秒 ラダートリムコントロール^{*4} (以下「ラダートリム」という。)を反時計回り (以下「CCW」 (Counterclockwise) という。)に2回操作した。

この操作は、副操縦士がドア外部モニターで確認後、機長を入室させることを目的に、操縦室の扉を解錠し、その解錠状態を維持・継続しようとして誤ったものである。

ラダートリムはCCWに操作され（解錠状態を維持しようとして）スイッチの位置を左に保持していた1回目の6秒間、1度操作を休止して中立になった2秒間、更に（解錠を継続しようとした）2回目の6秒間の計約14秒間で、ラダー（方向舵）が左に動作して約 -5° まで変位した。

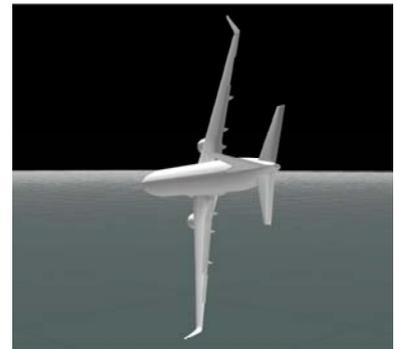
ロールが左約 80° で止まる

同 48秒 ホイールをCWに操作したことで、ロール角は約 -80° （「-」は「左」にロールしていることを表す。）をピークに回復に向かった。しかしながら、ロール角がピークに達した頃、ホイールは、CW方向への力を緩めたため、反転し、ほぼ中立

の位置まで戻り、最終的にはホイールの中立点を過ぎてCCW方向 $+11^{\circ}$ に至るまで変位した。ホイールのCW方向への力を緩めた状態は約3秒間維持された。〔L：付図3〕
 ホイールのCW方向への力を緩めたのとほぼ同時に、コラムが前方に操作されたことで、コラムポジションもそれに応じて変位し、エレベーターの後端が1秒間下方に動作した。
 〔L：付図4〕

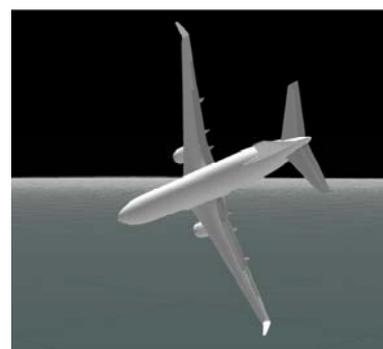
再び左にロールする

同 5 1 秒 ロール角が約 -50° まで回復したが、再び左にロールを始めた。〔M：付図3〕

〈これは、ホイールが中立点付近まで戻ったことにより、エルロンの後端が中立付近に変位したこと、加えて、その後ホイールを中立付近からCWに操作したが、約 -35° に維持していたことから、左にロールしよう

とする力を修正するには、不十分な操作であったことによる機体の運動である。〉

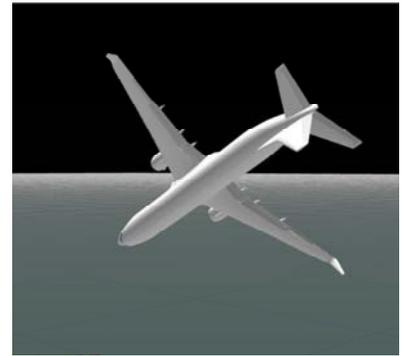
左ロール-131.7°

ロール角が左 -131.7° (最大値) を記録した。以降、ホイールの操作でロール角は徐々に水平方向に回復していった。ホイールの変位に応じてエルロンが動作した。

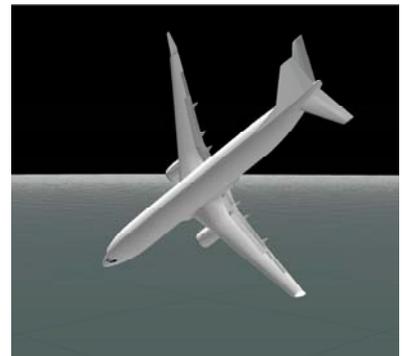
機首下げ-35°

22時48分59秒 ピッチ角が機首下げ -35° (最大値) を記録した。

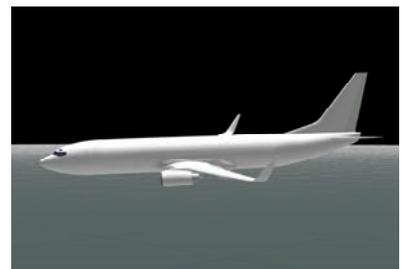
Mach0.828を記録した時の姿勢

同 03秒 速度が対気速度限界 (マッハ0.82) を超過し、最大マッハ0.828 (同13秒) となった。(～14秒) [U : 付図1～5] (これは、急降下による高度 (位置エネルギー) の喪失が速度に置換されたことによるものである。)

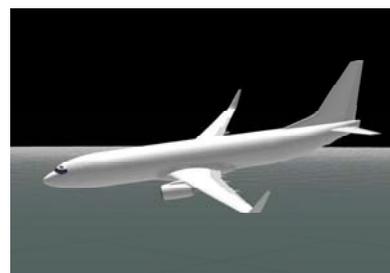
2.68Gを記録した時の姿勢

- 同 04秒 垂直方向の加速度が断続的に制限荷重限界（2.50G）を超過し、最大2.68G（同09秒）となった。（～09秒）
〔U：付図1、2、4〕
- 22時49分16秒 高度約35,000ftで急降下が収まった。
以降は、高度が不安定な状態が続いた。〔V：付図2〕
- 同 26秒 ピッチ角が8°付近で変動幅が小さくなり、垂直方向の加速度も1G付近で変動幅が小さくなった。これ以降、徐々にピッチは安定していったが、不規則な運動が続いた。
〔W：付図4〕
- 同 40秒 ラダートリムを右方向（ラダーを中立に変位させる方向）に操作した。（1秒間程度）この後、4回ラダートリムの回復操作があった。〔付図2〕
- 22時50分11秒 垂直方向の加速度などから解放された、機長が外部アクセスにより操縦室に入室した。
〔X：付図1、2〕
- 同 38秒 オートスロットルがオフになった。〔Y：付図2〕
副操縦士に代わり、機長が操縦を開始した。
- 同 39秒 自動操縦が一時的にオフになった。（～45秒）
〔Z：付図2〕機長が自動操縦の再設定を開始した。
- 同 43秒 副操縦士は、管制官にFL360、現在機首方位の維持を要求した。（～47秒）〔a：付図1、2〕
- 22時51分49秒 LNAVモードになった。〔b：付図2〕
- 22時52分07秒 副操縦士は、管制官にPQEに向かうことを報告した。（～14秒）〔c：付図1、2〕その後、管制官との交信において、急降下に関する報告はなかった。
- 22時52分13秒 オートスロットルがオンになり、ほぼ正常な飛行状態になった。〔d：付図2〕

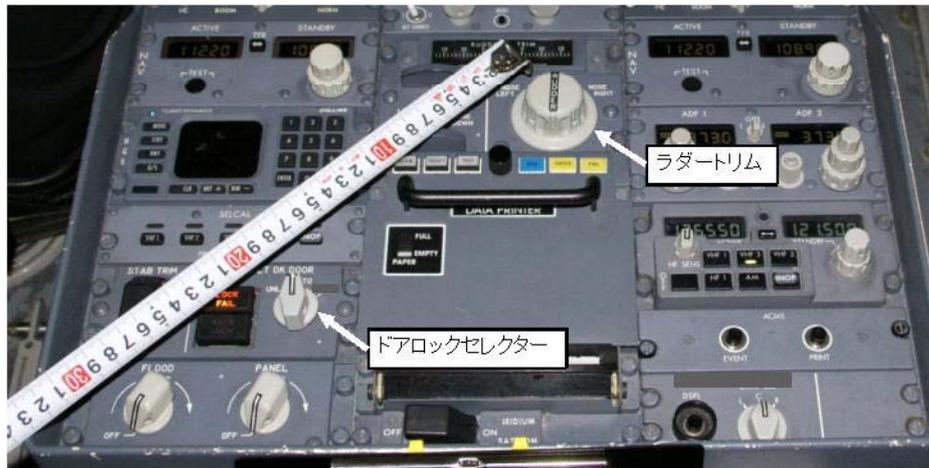
ラダートリムとドアロックセレクター

ラダートリムとドアロック解除スイッチ（以下「ドアロックセレクター」という。）は、次に示すとおり、左右の操縦席の中間、スロットルレバーの後方に位置する、AFT ELECTRONIC PANEL（以下「センターペデスタル」という。）に配置されている。

ラダートリムとドアロックセレクター、特にラダートリムがセンターペデスタルにある基本的な理由は異なる機種間での共通性である。ラダートリムとドアロックセレクターは、他の多くのモデルの航空機も同じような位置にある。このことで、パイロットが他のモデルに乗り換えたときのエラーを減少させている。

これら2つの制御装置は、位置、大きさ、形状及び動き（ドアロックセレクターは、CCWに回す前に押し込まなければならない。ラダートリムは垂直方向に動かない。）に違いがある。

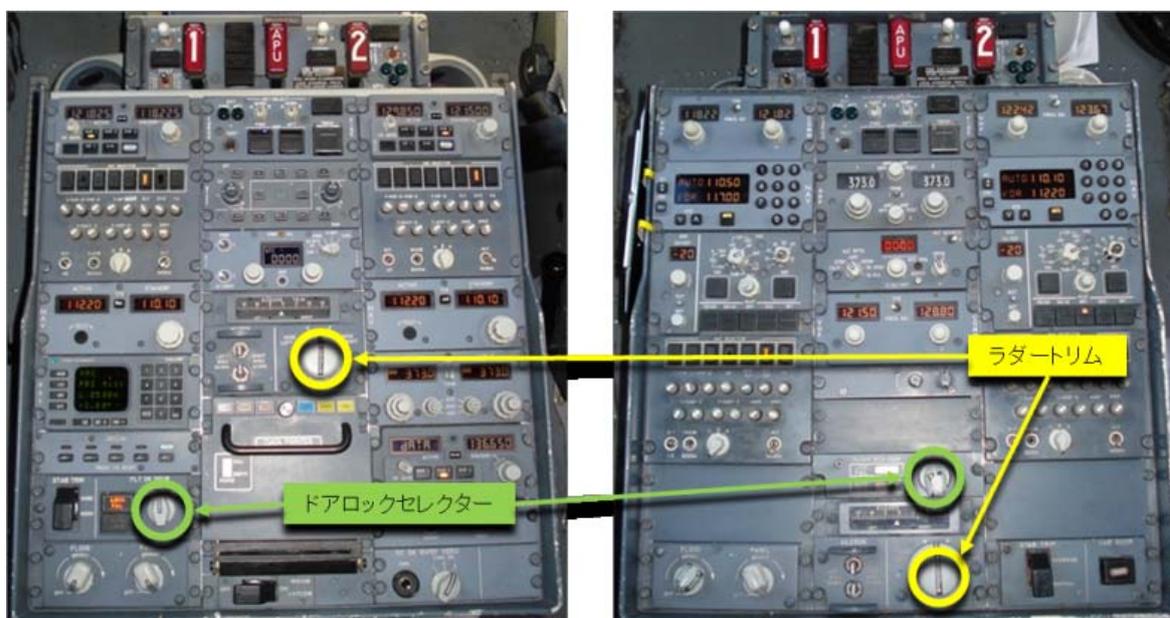
当該副操縦士は、平成23年5月までボーイング式737-500型に乗務していた。その後、差異訓練・審査を受けて平成23年6月からボーイング式737-700型に乗務した。

ボーイング式737-500型とボーイング式737-700型それぞれの、ラダートリムとドアロックセレクターの配置は、次のとおりである。
