日本航空株式会社所属ボーイング式777-200型JA8978の
航空重大インシデント調査について
(経過報告)

令和3年11月18日
運輸安全委員会（航空部会）

12月4日に発生した日本航空機の航空重大インシデントに関する情報提供

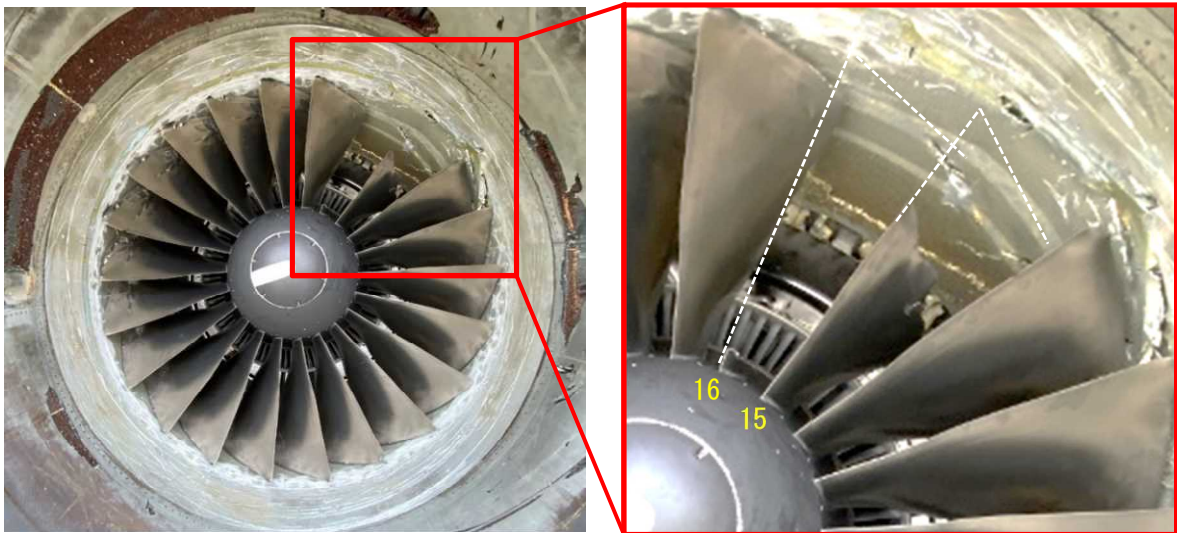
図1 左側エンジンインレット部

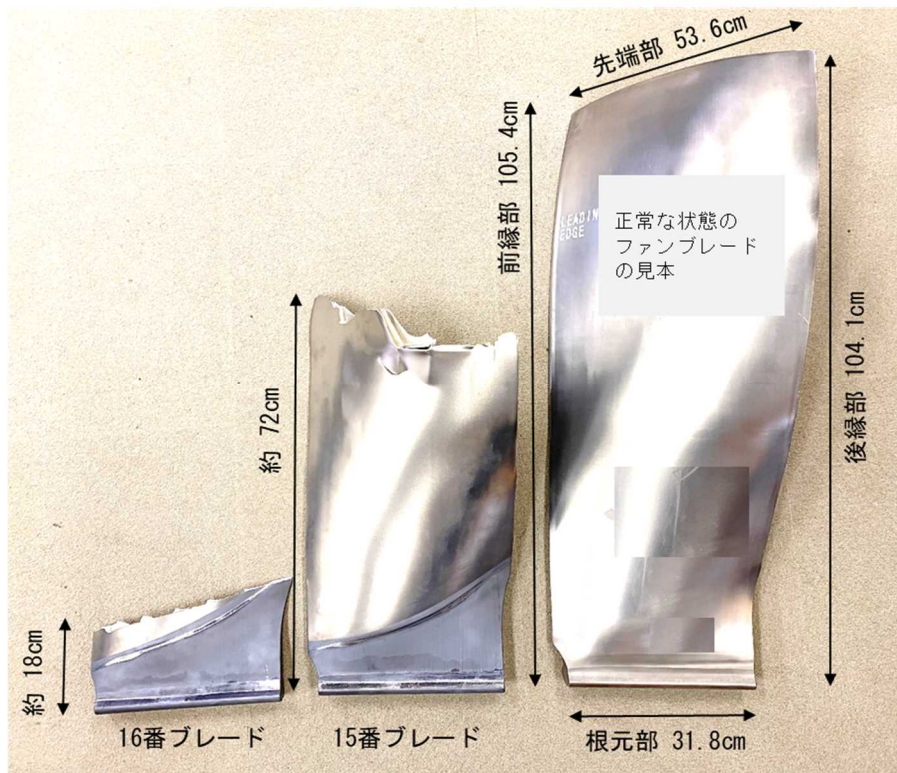
ファンブレード（チタニウム合金製）は、エンジン毎に22枚装着されている。そのうち15番ブレードは中程から、16番ブレードは根元付近から破損していた。16番ブレードの破面には疲労破壊の特徴である貝殻状の模様（ビーチマーク）及び放射状の模様（ラジアルマーク）を認めた。15番ブレードの破面にはこれらの模様は認められなかった。

図2 ファンブレードの破損状況

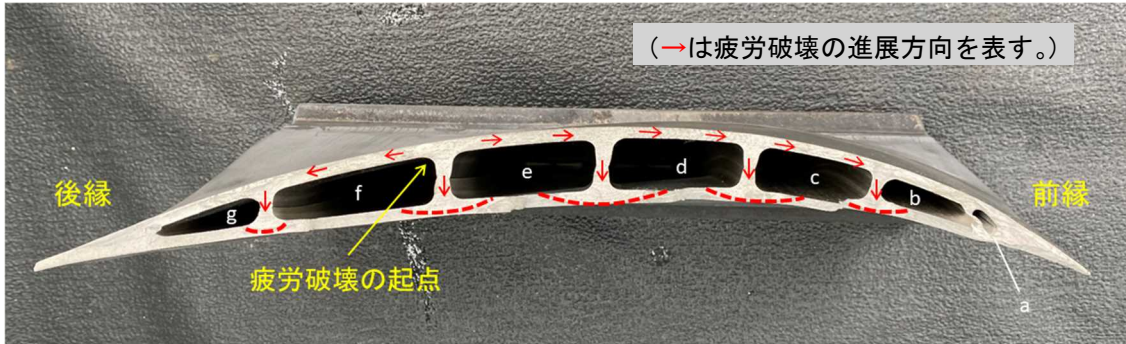
図3 16番ブレードの破面

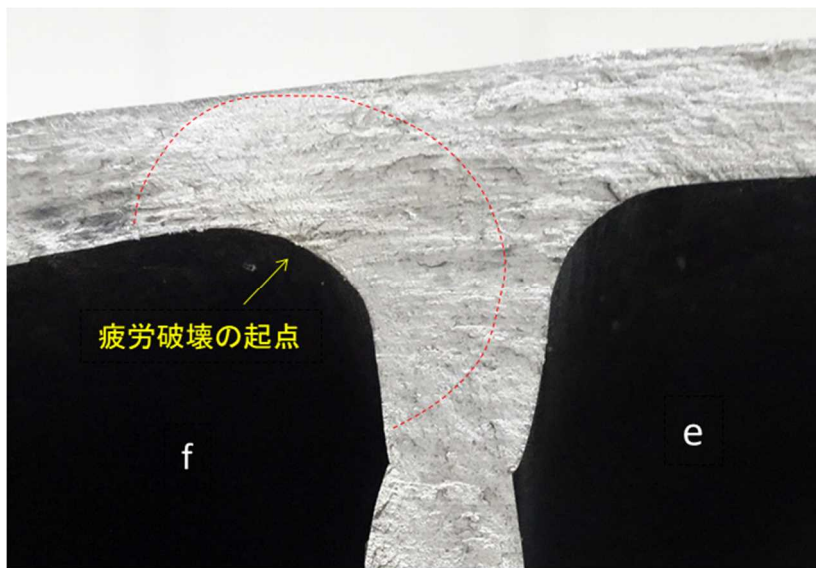
図4 16番ブレードの破面拡大写真

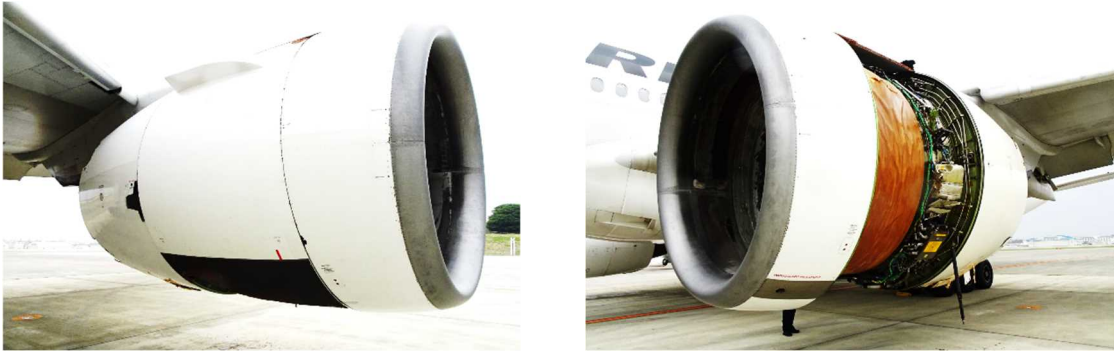
ファンブレードの他、機体（エンジン・カウル、水平尾翼、胴体）の損傷を認めた。

図5 エンジン・カウルの損傷状況

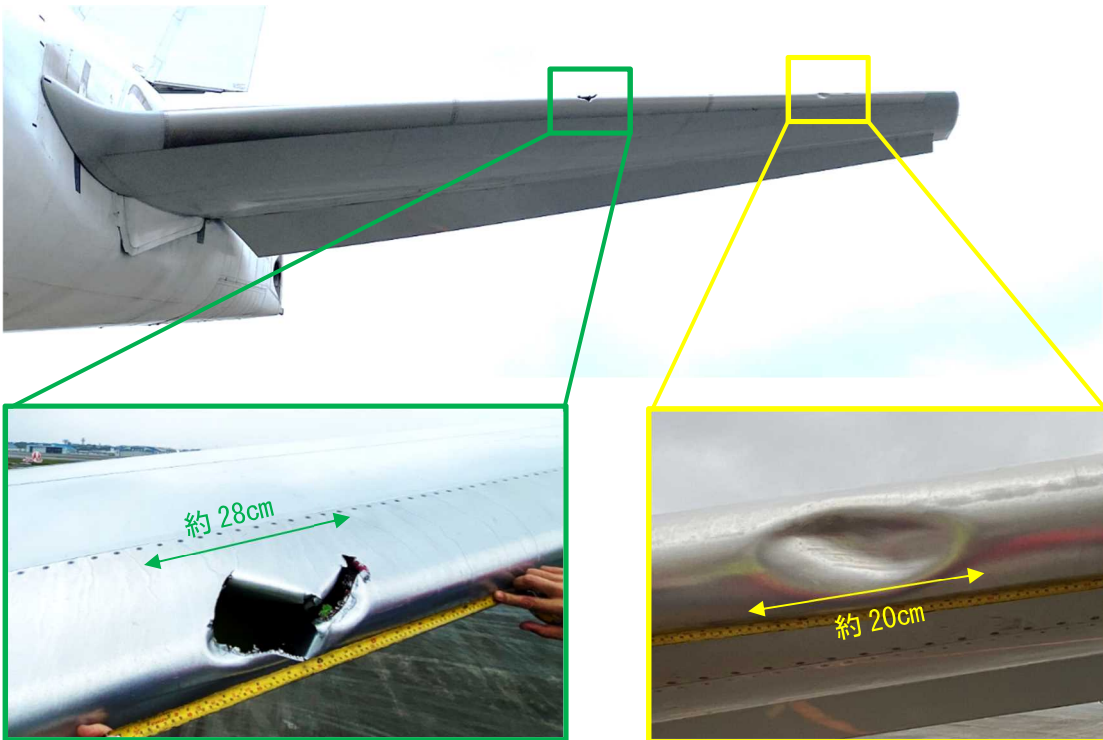
図6 水平尾翼の損傷状況

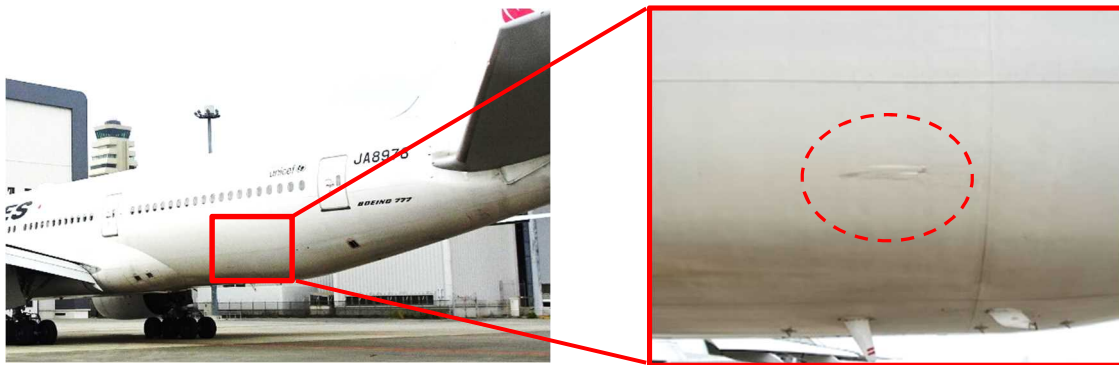
図7 胴体の損傷状況
