個人所属セスナ式172P型JA4059の航空重大インシデント調査について  
(経過報告)

令和6年8月29日  
運輸安全委員会（航空部会）

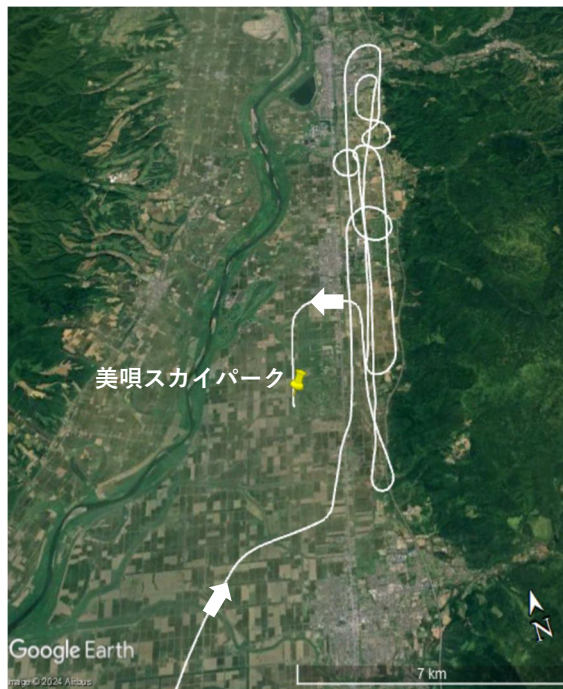
図1 推定飛行経路  
(航空用GPS機器の記録による)

同機は機長の慣熟飛行のため、9月17日13時06分ごろ、同場外へ向けて札幌飛行場を離陸した。左操縦席に機長が、右操縦席及び左右の後部座席に、それぞれ操縦士の資格を有する同乗者3名が着座していた。同機は、同場外近傍の空域で空中操作の訓練を行い、13時51分ごろ、美唄フライトサービスから「RUNWAY IS CLEAR (滑走路はクリアーです)」の情報を得た。同機は、滑走路20の左ダウンウィンドレグを1,000ftで飛行した。機長によると、ファイナルレグでフラップを20°まで下げ、進入時の風は強くなく、正対しており、揺れ等はなかった。13時54分ごろ、同機は、滑走路に強く接地し、2回跳ね上がった後、滑走路上で減速した。同場外のエプロンに駐機後、機長及び同乗者は同機の外部点検を実施したが、同機の損傷に気付かなかった。

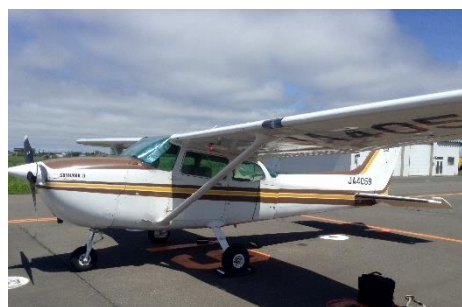
図2 同機

その後、機長は同乗者3名を乗せて札幌飛行場に帰航した。機長及び同乗者は、札幌飛行場の駐機場に同機を係留する際、尾部のタイダウンリングがなくなっていることに気付き、胴体後方下部の損傷を認識した。同機のタイダウンリングは、翌日、同場外の滑走路上で発見され、その横には同機によるものと思われる擦過痕が残っていた。

胴体後方下部外板の擦過痕及び損傷、テールコーンバルクヘッドの擦過痕、尾部タイダウンリングの折損、ラダー下部フェアリングの擦過痕及び一部欠損、ラダー固定タブの損傷
