個人所属クリステン・インダストリー式A-1型JA4083の  
航空重大インシデント調査について  
(経過報告)

令和6年9月26日  
運輸安全委員会（航空部会）

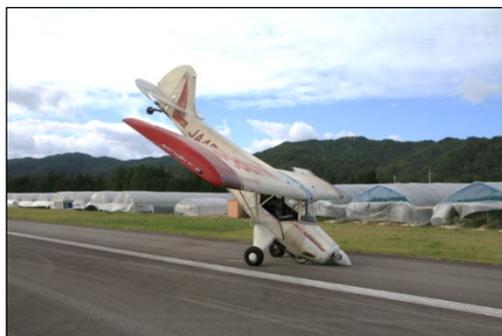
同機は、左へ大きく偏向するとともに、機体が右へ傾いて右翼端を滑走路面に接触させながら滑走路の左端付近まで滑走した。その後、機体が緩やかに前傾してプロペラ及びスピナーが滑走路に接触し、同機は倒立した状態で停止した。

図1 倒立した同機

右翼端に擦過痕が生じるとともに、プロペラ・ブレード（2枚）及びスピナーが損傷した。
