個人所属ソカタ式TB21型JA4022の
航空重大インシデント調査について
(経過報告)

令和7年4月24日
運輸安全委員会（航空部会）

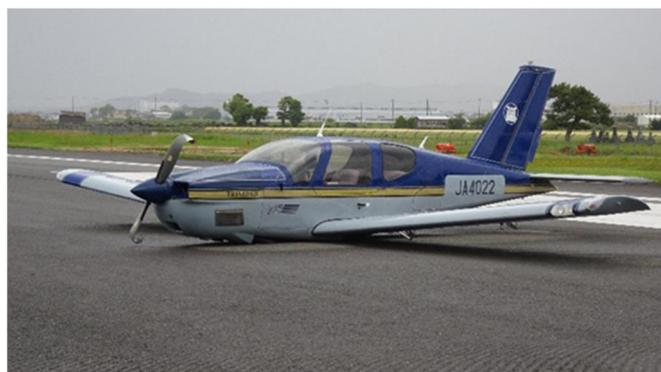
機長は、着陸前にスロットルレバーを操作した際、脚の警報音を認識したことから、直ちに脚レバーを下げて、フラップ・レバーを着陸位置（40°）に操作した。同機は、13時45分、滑走路18に主輪から接地して前輪が接地したが、直後に全ての脚が格納方向に戻されて胴体下面が接地し、目標点標識付近まで惰力で滑走したあと停止した。

図1 停止後の同機

小破：主輪のホイール、フラップ後縁及び胴体下面に擦過痕が生じるとともに、プロペラ・ブレード（2枚）が損傷。
