個人所属アグスタ式A109E型（回転翼航空機）JA02KGの  
航空重大インシデント調査について  
（経過報告）

令和7年6月26日  
運輸安全委員会（航空部会）

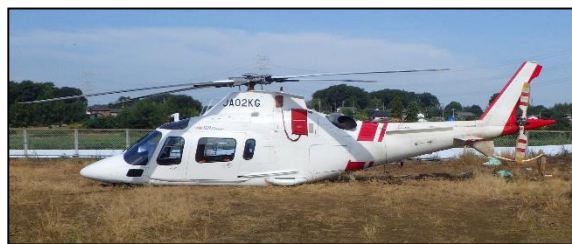
図1 重大インシデント機

同機は、機長及び整備士の計2名が搭乗し、無線機器の動作確認のため、茨城県結城市内所在の結城場外離着陸場を離陸した。同機は、茨城県結城郡八千代町上空を飛行中、突然、両エンジンのトルク（出力）が1%となり、コレクティブ・ピッチ・レバー\*1（CPL）を動かしてもトルクがCPLに全く追従しない状態となって高度維持ができなくなった。同機は、遭難通報を実施し、当時使用されていなかったグラウンド（<sup>ひがしふきた</sup>東路田運動公園）に不時着した。

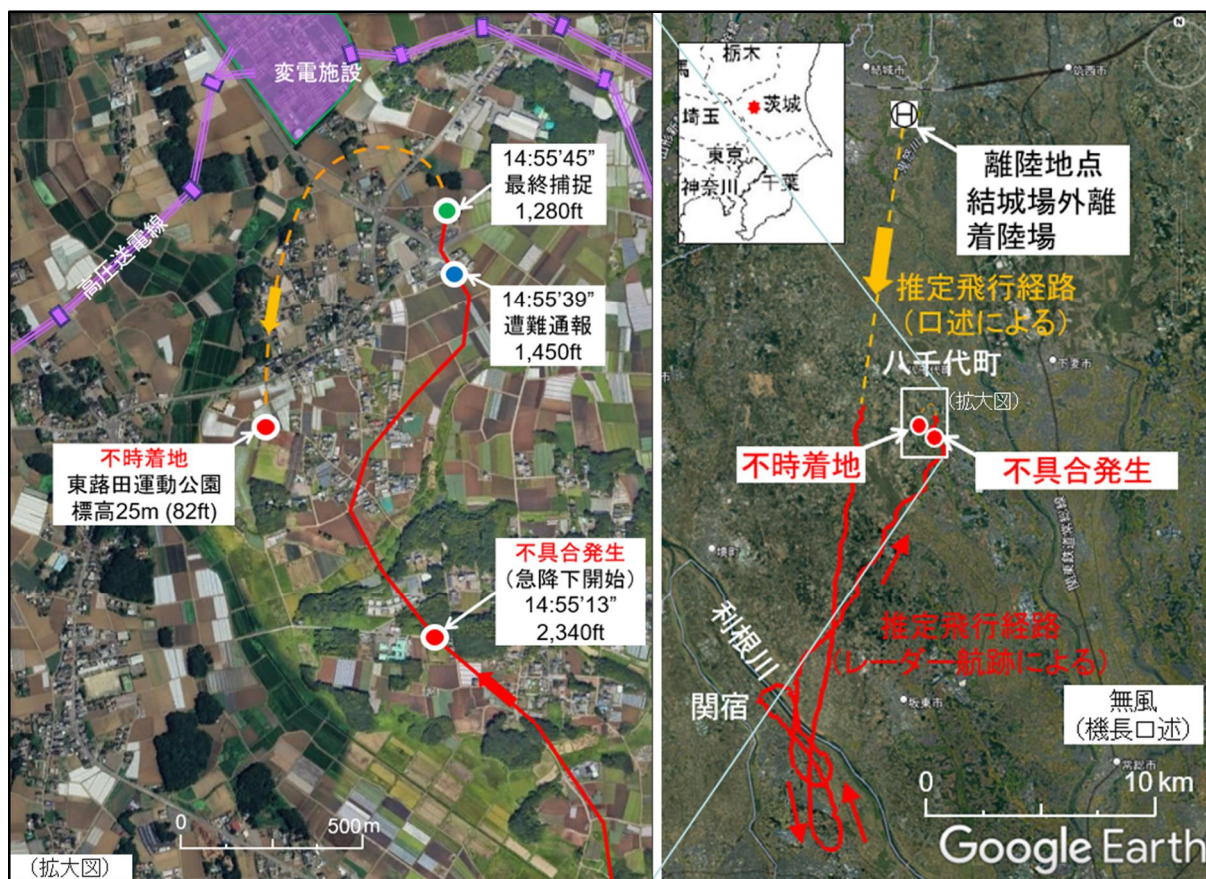
図2 推定飛行経路

個人所属アグスタ式A109E型JA02KGは、令和6年7月28日（日）、無線機器の動作確認のため茨城県結城郡内所在の場外離着陸場を離陸し、茨城県結城郡八千代町上空を飛行中、操縦系統の一部の不具合により航空機の操縦に障害が発生したため、緊急事態を宣言し、グラウンドに不時着した。

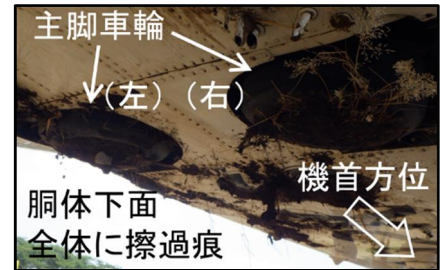
図3 胴体下面の状況

小破：胴体下面及び右側面後部外板に擦過痕、メインローター・ブレード（1枚）及びテールローター・ブレード（2枚）に損傷、テールローター・ドライブシャフトの破断、拡声器（胴体下面）の脱落
