スプリング・ジャパン株式会社所属エアバス式A321-231型  
JA82YAの航空重大インシデント調査について  
(経過報告)

令和7年11月20日  
運輸安全委員会（航空部会）

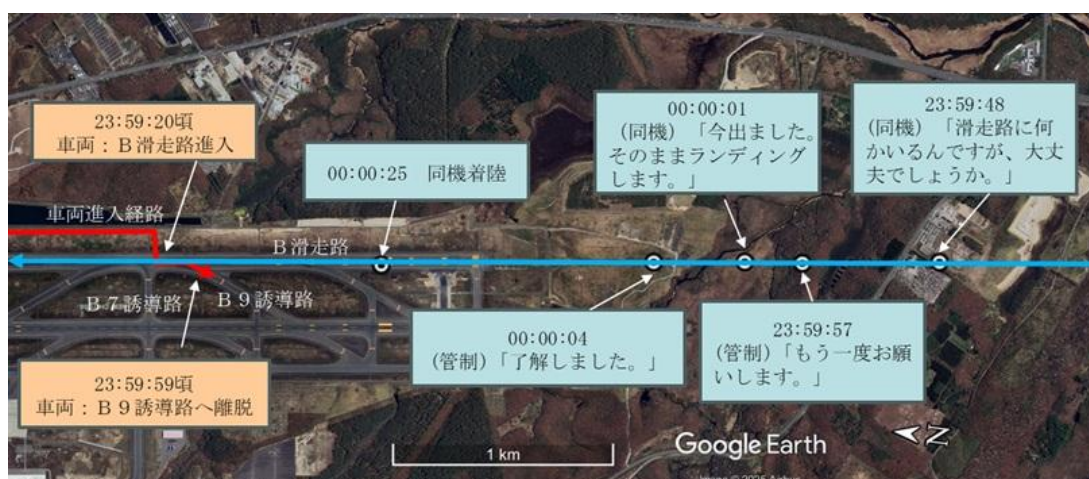
23時59分20秒頃、同空港のB7誘導路東側付近の保安道路からB滑走路に車両が進入し、同滑走路を南方向へ走行した。

機長及び副操縦士は、飛行場灯火と異なる光を滑走路上に視認したため、機長は副操縦士に千歳タワーに確認を求めるよう指示し、副操縦士は千歳タワーに「滑走路に何かいるんですが、大丈夫でしょうか。」と無線で確認した。千歳タワーはこれを聞き取ることができず、「もう一度お願いします。」と再送を求めた。

直後に、機長及び副操縦士は、同車両が同滑走路からB9誘導路へ離脱したことを視認したため、副操縦士は「そのままランディングします。」と千歳タワーに伝えた。千歳タワーも同車両が滑走路から離脱しているのを確認したため、これを了解した。28日00時00分25秒、同機は同滑走路に着陸した。

図1 同機と同車両の位置及び管制官との交信状況  
(実際の交信を簡略化して記述)

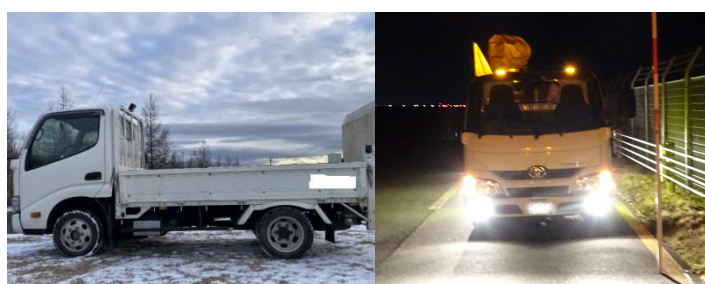
図3 進入した車両

同車両は、同滑走路に接続するB9誘導路の工事車両であり、橙色閃光灯を点灯させ、同空港東側の場周道路から同滑走路に接続する保安道路を経由して、管制からの許可を受けず同滑走路に進入した後、南方向へ走行しB9誘導路へ離脱した。

同機の着陸後、再度管制からの許可を受けず同滑走路に進入し、北方向に走行後、同保安道路へ離脱した。

同夜間工事が開始された9月3日以降、同工事実施日における、同滑走路の閉鎖開始時刻は23時05分であり、工事作業はこれ以降に開始していた。同日は閉鎖開始時刻が翌01時40分に変更されていたが、この情報が同車両の運転手に伝達されていなかった。
