フジビジネスジェット株式会社所属セスナ式525A型
JA391Cの航空重大インシデント調査について
(経過報告)

令和8年2月19日
運輸安全委員会（航空部会）

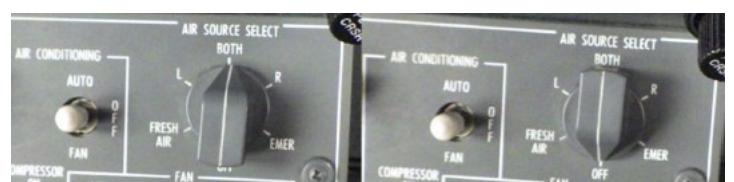
図3 AIR SOURCE SELECT ノブ (左 BOTH 右 OFF)

機長は、客室高度が10,000ft付近を上昇していることを確認し、副操縦士と共に酸素マスクを装着した。副操縦士は、管制機関へ緊急通報（PAN PAN）を行うとともに、可能な限り低い高度への降下の要求及び静岡空港へ引き返すことを通報し、FL 160への降下及び静岡空港へ戻る飛行経路の承認を得た。機長及び副操縦士は、緊急降下を開始してから、「CABIN ALT」警告灯が点灯した際のチェックリストを実施した。チェックリストが終了した頃、客室高度は14,500ft付近になり、客席の酸素マスクが自動で落下したことから、機長は客室に搭乗していた整備士A及び整備士Bに対し、酸素マスクの着用を指示した。その後、機長は計器類を確認し、AIR SOURCE SELECT ノブ^{*4}（図3）が「OFF」の位置になっていることに気付いた。機長が同ノブを「BOTH」の位置にセットすると、エンジンからの抽気により与圧が開始され、客室高度は徐々に降下し、警告灯は消灯した。

本航空重大インシデントの原因の究明及び事故等の再発防止策の検討のため、これまでの調査で得られた情報を基に、AIR SOURCE SELECT ノブが「OFF」の位置になっていた経緯など、更なる分析のほか、原因関係者からの意見聴取及び関係国への意見照会を行う必要がある。
