法人所属ホンダ・エアクラフト式HA-420型  
JA01HJの航空重大インシデント調査について  
(経過報告)

令和8年3月26日  
運輸安全委員会（航空部会）

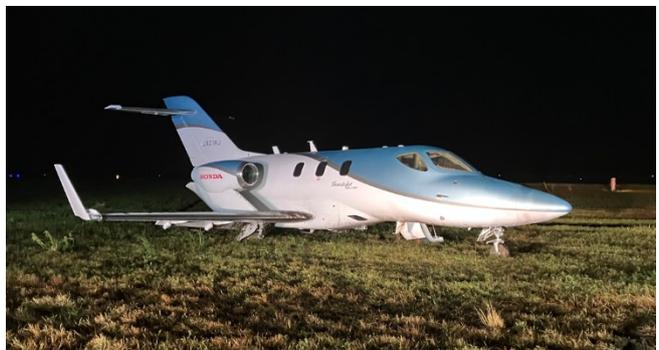
図1 同機

小破：右主脚扉取付部の破損、右主脚上げ下げ機構の損傷、右主翼下面外板の損傷

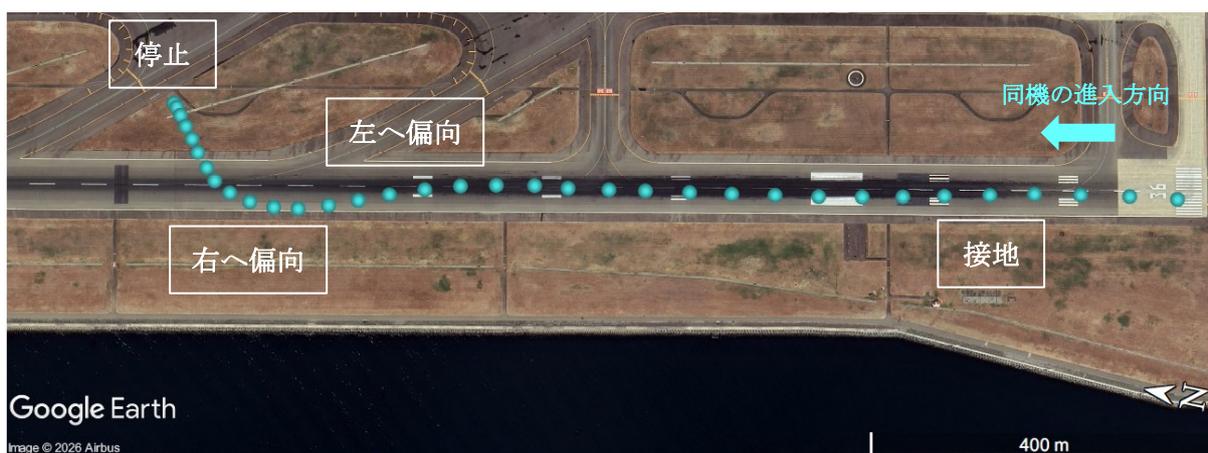
図2 着陸滑走時の同機の航跡（1秒毎）

同機はILS進入方式で中部空港の滑走路36に進入し、22時01分頃、管制官から着陸許可を受けた。機長は着陸進入中、高度約550ftで同滑走路を視認した。22時07分頃、同機は滑走路36の進入端から約250mの地点に接地したが、着陸滑走中に進行方向が左右へ振れた後、滑走路を逸脱して右側の草地に入り、自力走行できない状態となった。
