大分県防災航空隊所属川崎式BK117C-2型（回転翼航空機）
JA104Wの航空重大インシデント調査について
（経過報告）

令和8年3月26日
運輸安全委員会（航空部会）

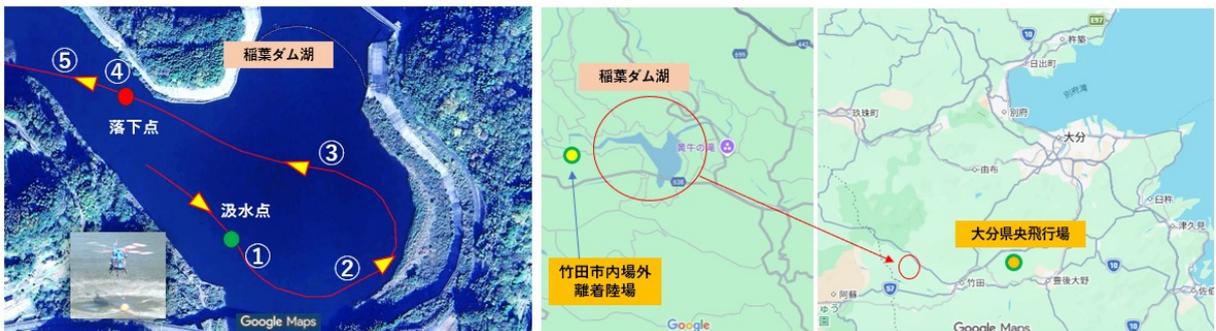
図2 推定飛行経路及び周辺地図

同機は、10時17分頃、機長が右操縦席に、機長資格を持つ操縦士が左操縦席に着座し、機長の操縦により大分県竹田市内場外離着陸場を離陸し、東1.3kmに位置する稲葉ダム湖及びその周辺において、消火バケットによる自力汲散水訓練を開始した。1回目の汲散水を終え、2回目の汲水（図2-①）後に旋回したところ、消火バケットが外側に振れ（図2-②）、その後の直進時に左右に振れ始めた（図2-③）。機長は散水を中止し、振れを止めるためサイクリック・スティックを操作したが、直後、対地高度約100ft、速度約40ktで機体のカーゴ・フックから消火バケットのシャックルが外れ（図2-④）、消火バケットは10時25分頃、湖面に落下し、そのまま水没した（図2-⑤）。

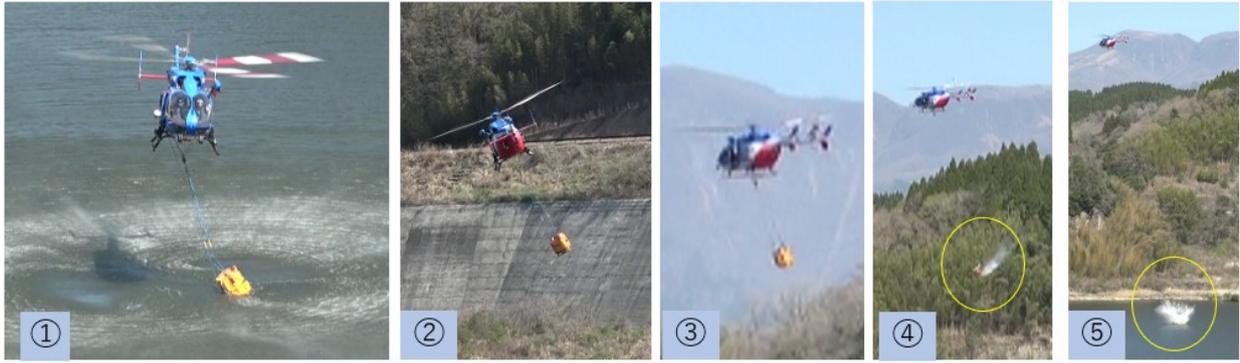
図3 訓練中の同機及び消火バケットの落下の様子
 (写真の番号は図2 推定飛行経路の番号に対応する。画像は大分県防災航空隊提供)

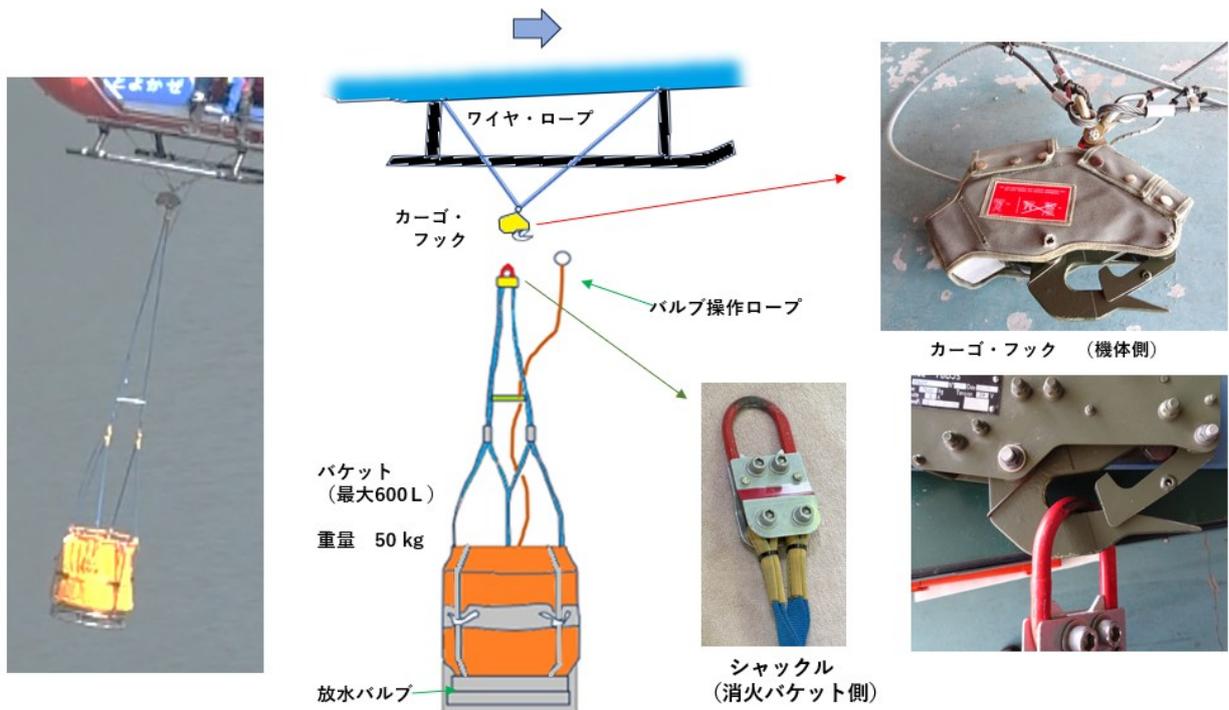
図4 消火バケット及びカーゴ・フック

落下後、フックの荷重がなくなったことを示すメッセージである「HOOK UNLOAD」*1は表示されなかった。また、地上にいた同機の整備士が着陸後、フックの状態を確認したところ、スプリング力によりフックは閉じていたものの、ロックは掛かっていなかった。フックの外観に損傷は認められなかった。

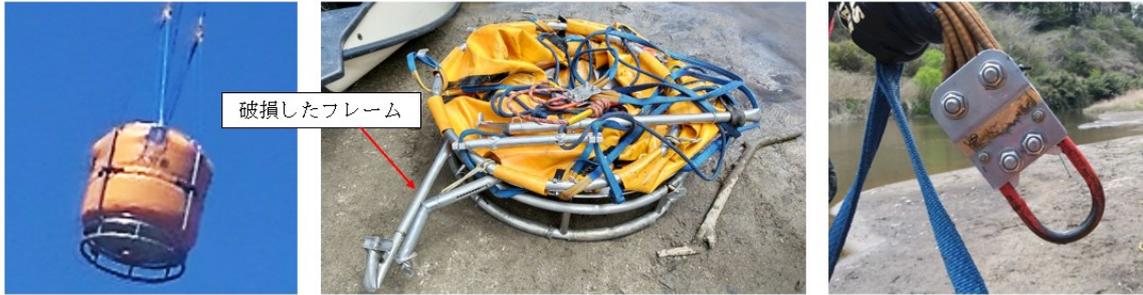
消火バケット：落下したバケットは令和7年4月18日に大分県防災航空隊により、水深約15mの湖底から回収された。バケットは水面への落下の衝撃によりフレームが大きく損傷していたが、機体のカーゴ・フックに接続されるシャックルに異常は認められなかった。

図5 湖底から回収された消火バケツ及びシャックル
(大分県防災航空隊提供)
