個人所属セスナ式172Gラム型JA3260の航空重大インシデント調査について  
(経過報告)

令和8年3月26日  
運輸安全委員会（航空部会）

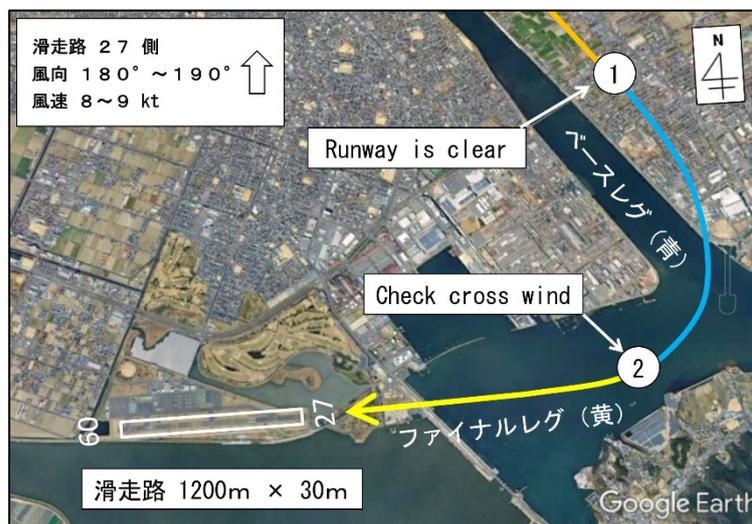
岡南フライトサービスは、同機がベースレグに進入する手前で（図2の①）「ランウェイ イズ クリアー」及びファイナルレグに進入した際に（図2の②）「チェック クロス ウインド、180°～190° / 8～9kt」を通報した。

図2 推定飛行経路（機長及びフライトサービスの口述に基づく）

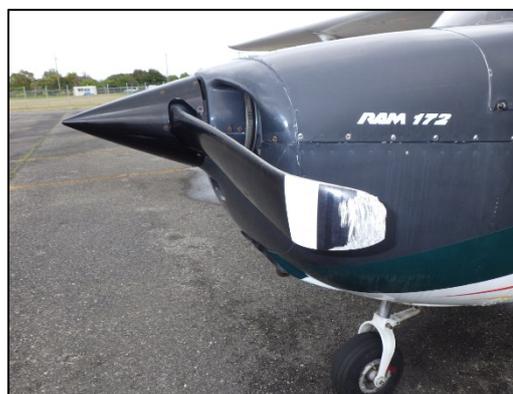
約10m滑走后、機首が左に偏向し始めて進行方向に横滑りし、右主翼が接地しそうになるように機体が傾き、プロペラブレードを滑走路に接触させた。その後、同機は姿勢を回復し、通常どおり駐機場まで自走した。

(3) 航空機の損壊  
プロペラブレード先端部の損傷及び湾曲

図3 接触したプロペラブレード
