# 航空重大インシデント調査の経過報告について

平成22年 7月30日  
国土交通省 運輸安全委員会

学校法人ヒラタ学園所属ユーロコプター式EC135T2型（回転翼航空機）  
JA135Eに係る航空重大インシデント調査について  
（経過報告）

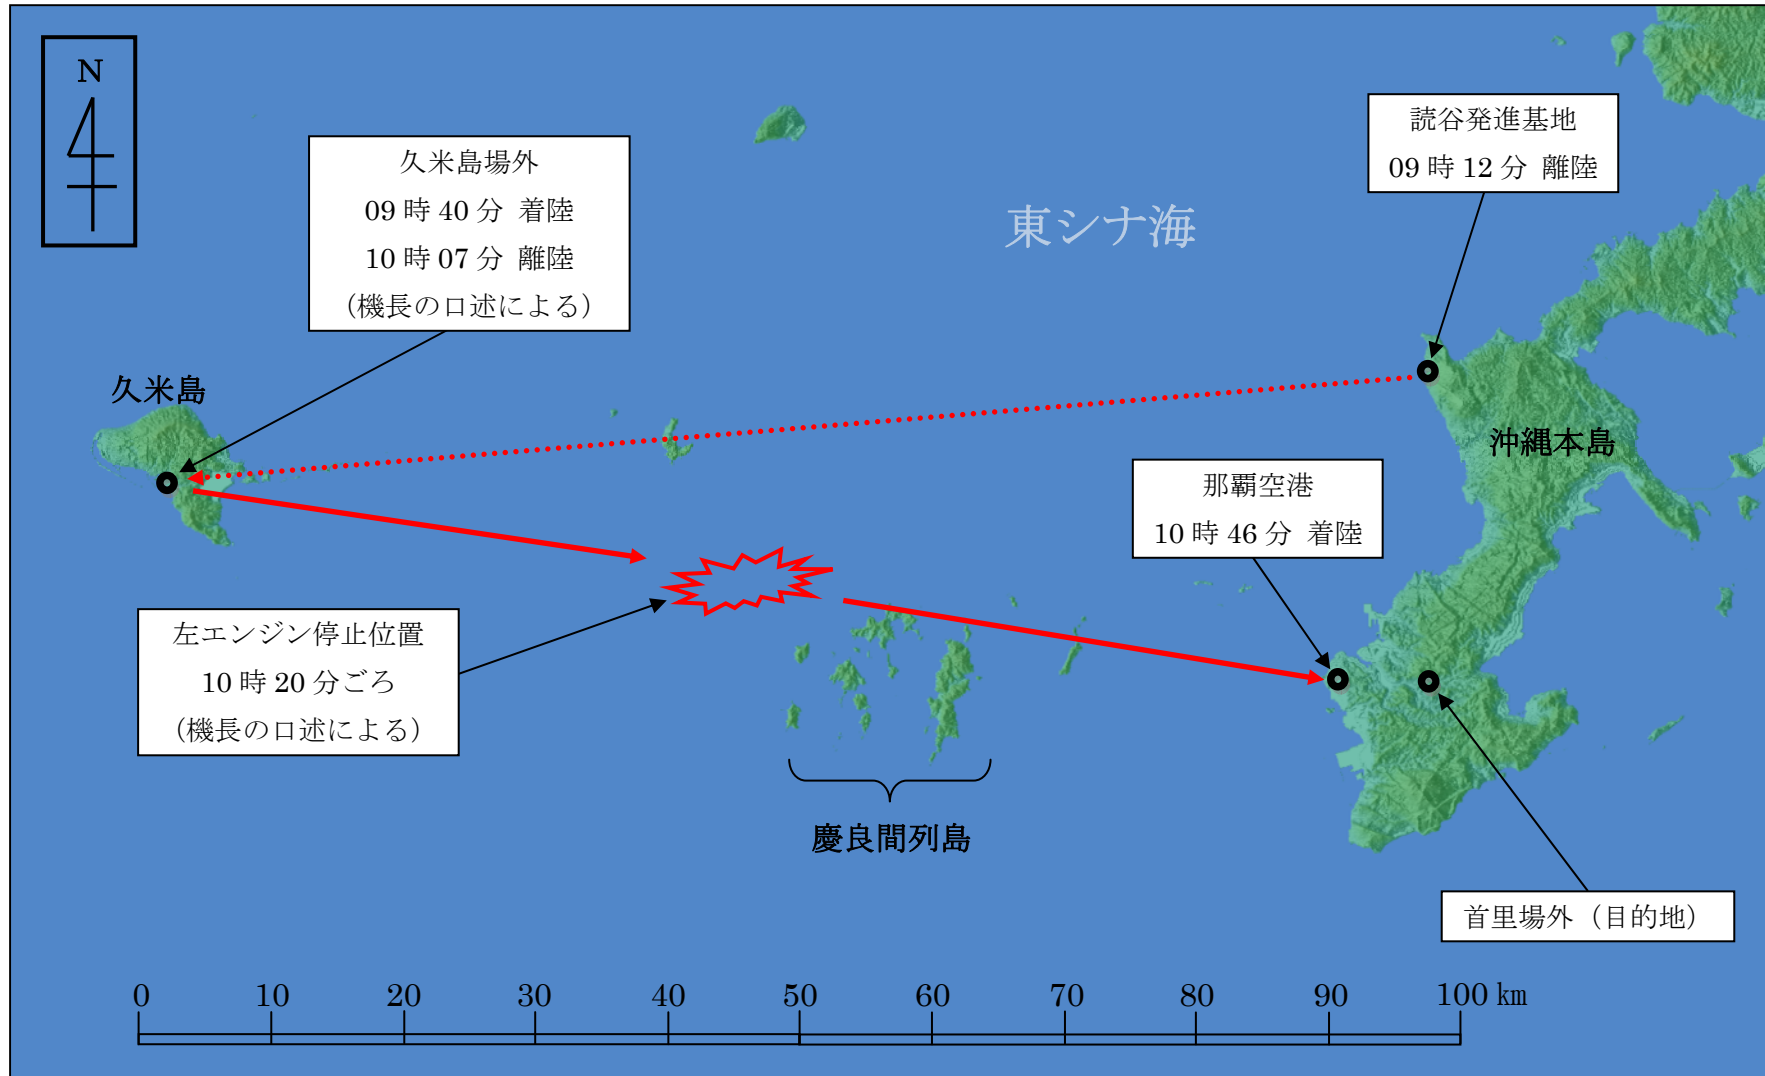
付図1 推定飛行経路図

学校法人ヒラタ学園（以下「同学園」という。）所属ユーロコプター式EC135T2型JA135E（以下「同機」という。）は、平成21年3月28日（土）、救急患者輸送のため、久米島場外離着陸場を10時07分に離陸し、沖縄本島の首里場外離着陸場に向け海上を飛行中、10時20分ごろ、慶良間列島の北西約6nm（約11km）、高度約800ftにおいて左エンジンが停止したため、目的地を飛行経路途中の那覇空港に変更し着陸した。

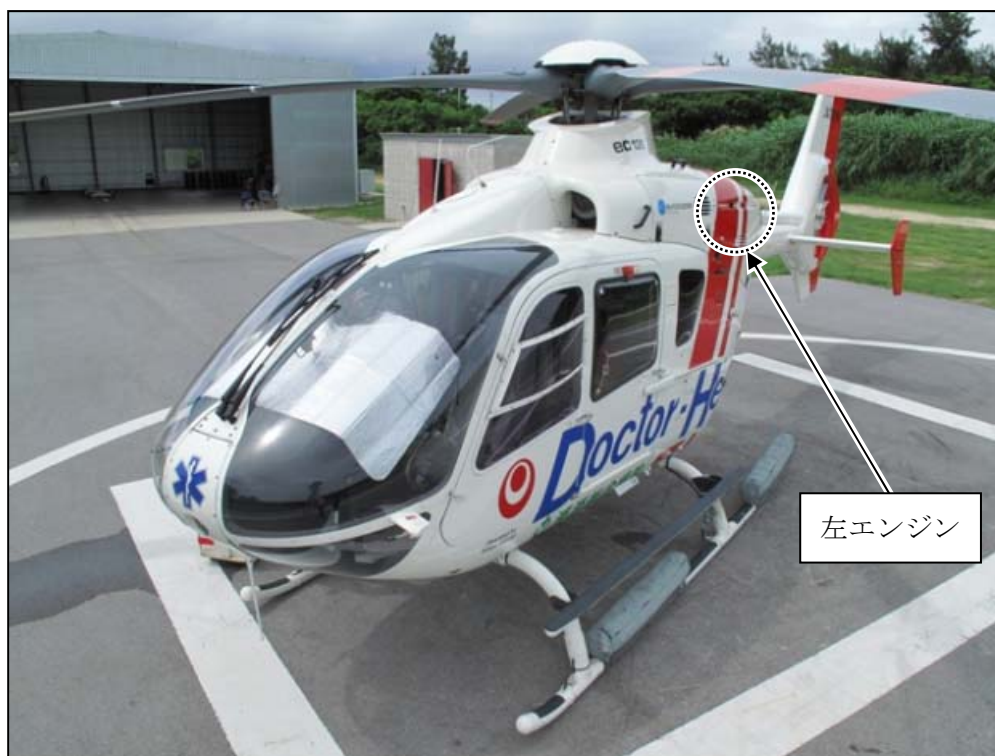
写真1 重大インシデント機

また、左エンジンは大破したが火災は発生しなかった。

- (1) 飛行中に停止した左エンジン内部の損壊部分は、燃焼室後方のHPノズルガイドベーンから排気ディフューザーまでのホットセクションにあり、ホットセクションを構成する部品のうち、回転部品は全周にわたり、その他の部品はエンジン上方の時計方向の10時から4時の範囲で損壊していた。

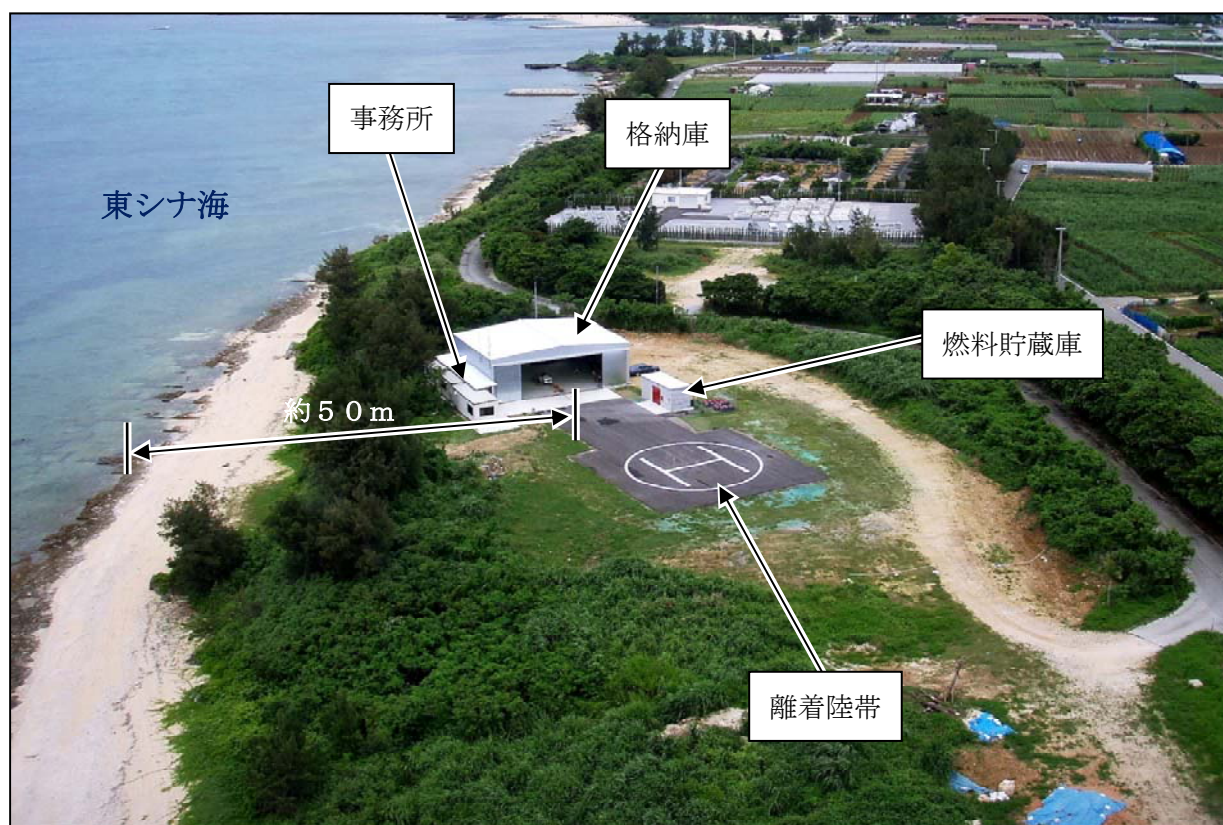
写真2 読谷発進基地の全景

- (2) 同機の燃料タンクから燃料を採取し検査した結果、燃料の品質に問題はなかった。
- (3) 両エンジンの整備記録によれば、平成20年9月13日(重大インシデント発生の約6か月半前)、エンジン総使用時間686時間38分(重大インシデント発生の154時間40分前)において、800時間以下の項目の点検整備が実施されていた。点検整備の主な項目の内容は、エンジンの内視鏡検査と燃料系統部品であるプリファレンス・インジェクター、燃料マニホールド及び燃料フィルターの交換であった。内視鏡検査の結果、不具合の報告はなく、点検整備後のエンジン出力点検も正常な値が記録されていた。
- (4) 同学園では、20時間毎の使用時間を目安に、飛行中における同機のエンジン出力保証点検(エンジンの使用経過に伴う出力の劣化傾向の点検)が行われていた。上記(3)に記述した点検整備後、本重大インシデントが発生するまでのエンジン出力保証点検記録によれば、出力に大きな問題は見られなかった。
- (5) 同機が常駐している読谷発進基地は、沖縄本島中部の西海岸にあって、海岸線から約50mの位置に離着陸帯、事務所、格納庫のほか燃料貯蔵庫が設備されていた。また同機は、読谷発進基地の運用時間中は格納庫から出され、救急搬送の出動要請に備えるため、離着陸帯に駐機させていた。

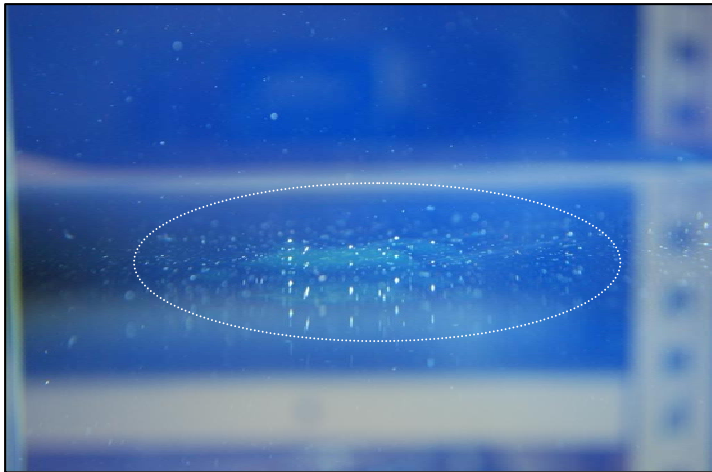
### 写真3 殺菌剤の性状検査の状況

- (9) 殺菌剤の性状検査において、燃料を入れた水槽にエンジン・メンテナスマニュアルで定められた量の殺菌剤を混ぜて攪拌したところ、常温では殺菌剤は一様に分散したが溶け込まず、しばらくすると水槽の底に沈殿した。

燃料の入った水槽に殺菌剤を混ぜて攪拌した。しばらくすると殺菌剤が水槽の底に沈殿した。

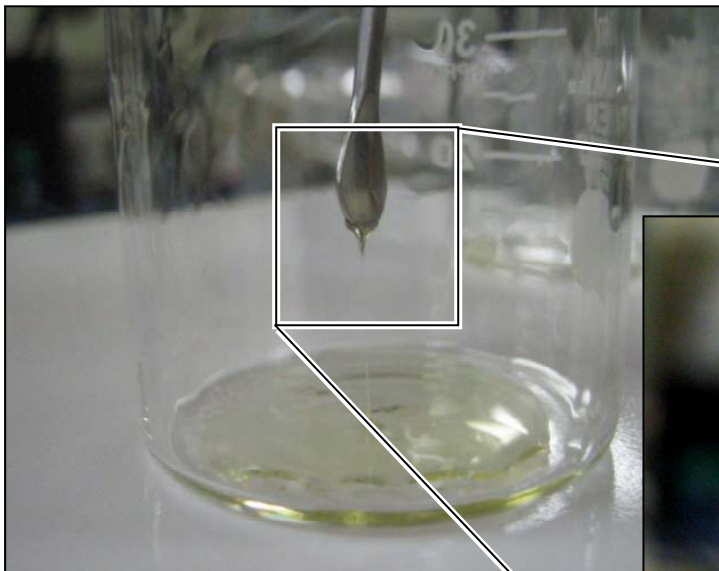
また、殺菌剤を加熱したところ粘度が高くなり、200℃を超えると茶褐色に変色し検査容器の底に固着した。

殺菌剤を加熱すると粘性が増した。写真は加熱途中の100℃における殺菌剤の状態。

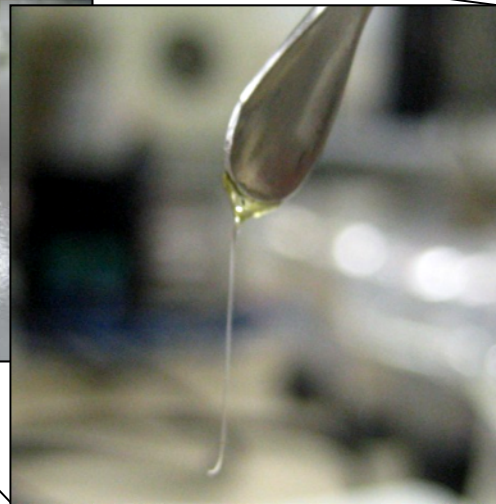
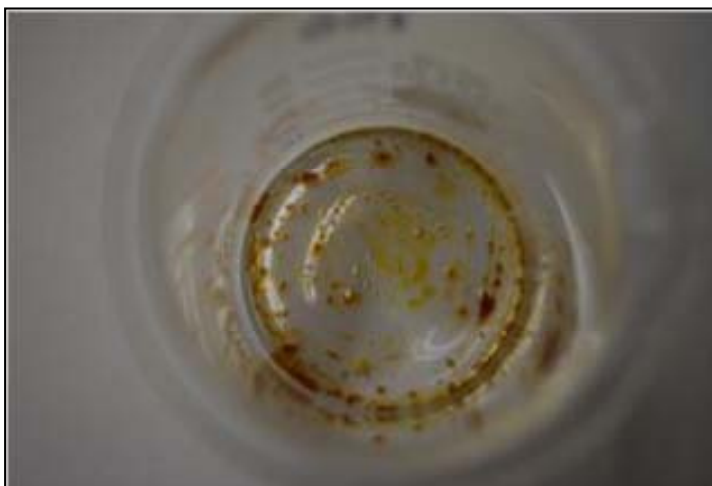
加熱を継続し200℃を越えると、殺菌剤は茶褐色に変色しビーカーの底に固着した。

写真は200℃における殺菌剤の状態。
