第3章 船舶事故等調査の状況

2 船舶事故等調査の状況

4 主な報告書の概要

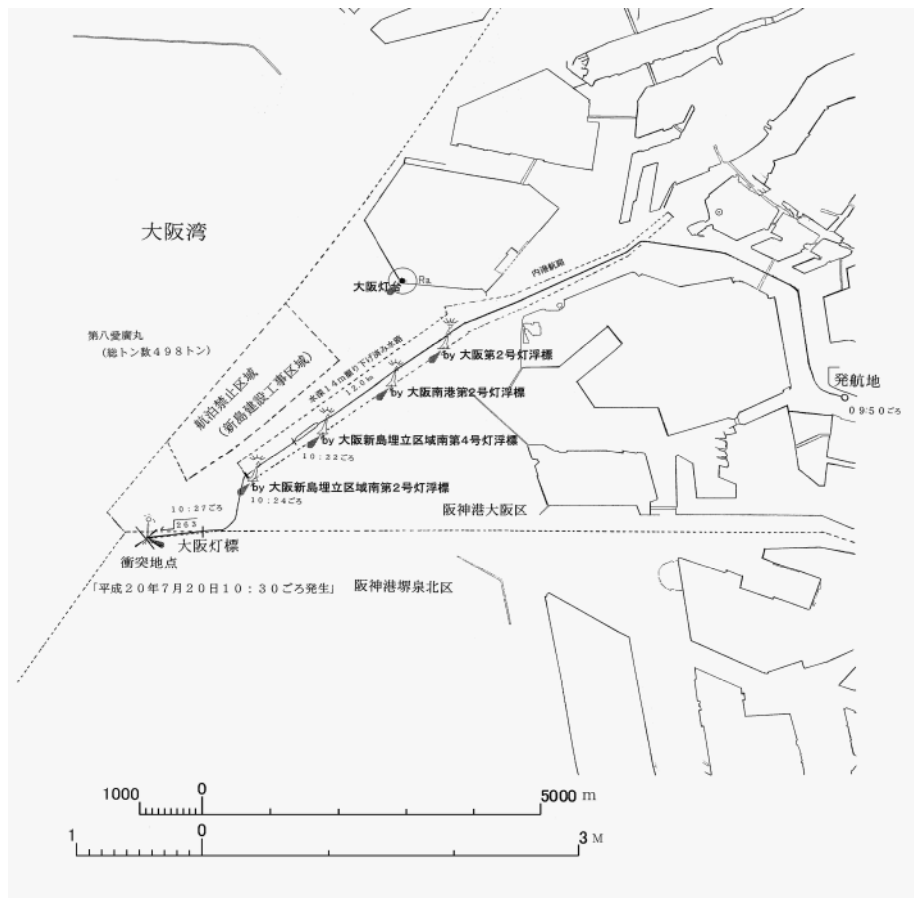
推定航行経路図

貨物船第八愛廣丸(498トン)は、船長ほか4名が乗り組み、阪神港大阪区を広島県呉港に向け出港したが、阪神港堺泉北区の大阪灯標に衝突した。

同船には、船首部ハンドレールに曲損及び船首部外板に擦過傷が生じたが、乗組員に死傷者はなかった。

大阪灯標には、灯器部分の脱落と、水面上の柱体に凹損及び亀裂などの損傷が生じた。

本事故は、本船が阪神港大阪区において、掘り下げ済み水路を南西進して同港神戸区の方へ転進する際、単独で操船にあたっていた船長が、大阪灯標に向首したことに気付かないまま進行したため、同灯標に衝突したことによるものと考えられる。

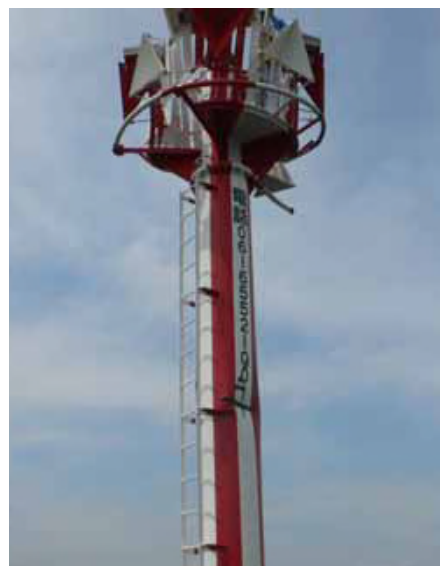
損傷した大阪灯標
(凹損及び亀裂)

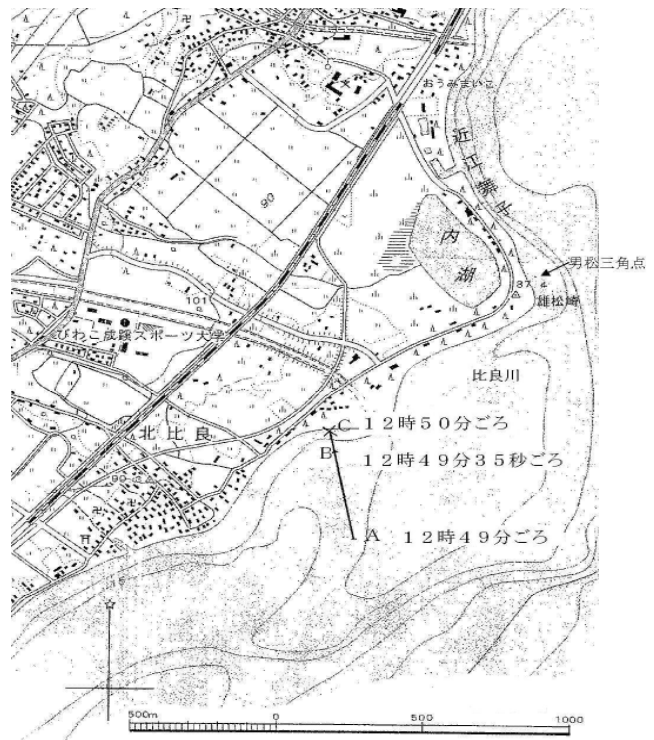
推定航行経路図

- ① 12時30分ごろマリンクラブ南方の砂浜を遊走し、20分近く遊走したのち戻ることとし、12時49分ごろ、男松三角点から210° 約1,100m付近（A地点）で右旋回し、砂浜に向かって40km/hの速力で北上を開始した。
- ② B地点に達したとき、発進地点に多数の水上オートバイがいたので、その東方にスペースを認め、約20km/hの速力に減速した。
- ③ 岸線まで約50mとなったとき、正船首方向の砂浜付近でビーチボール遊びをして騒いでいる数人の人影を認めたが、そのままの進路、速力を維持して続行した。
- ④ 岸線まで約20mとなったとき、周辺にいた数人の遊泳者の存在に気付かず、約6km/hの速力まで減速した。
- ⑤ 岸線まで約10mとなって機関を停止させた直後、正船首方向の湖面に遊泳者Aの後頭部を認め、本船を止めようと湖に飛び込んだものの、間に合わず、遊泳者Aの後頭部に船首部が接触した。

本事故は、本船が滋賀県大津市北比良の琵琶湖西岸沖において、遊走後、着岸するため北上中、進行方向の見張りが疎かになったため、遊泳者Aに接触したことによって発生したものと考えられる。

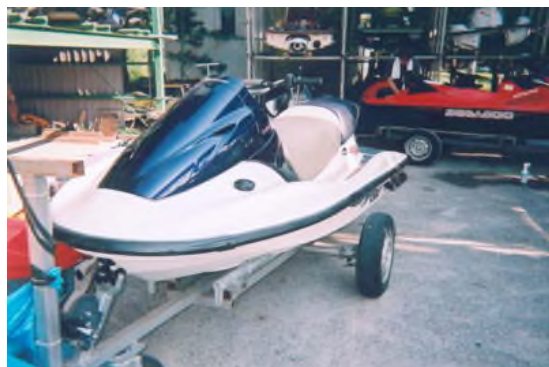
遊泳者Aが頸椎捻挫を負ったが、船長及び同乗者に死傷者はなく、同船には、損傷はなかった。

船体左舷側前部の状況

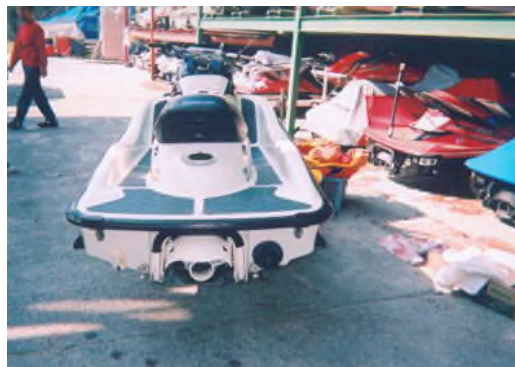
船尾部の状況

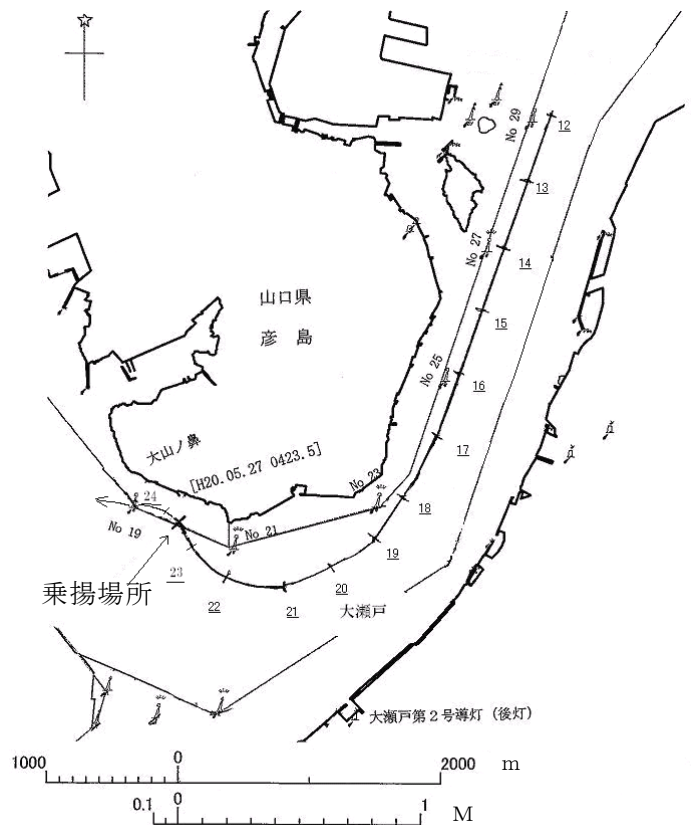
推定航行経路図

- ① 04時19分ごろ、第23号灯浮標を通過した直後から急速に濃霧となって視程が約500mになったが、港内全速力(13kn)のまま進行した。
- ② 04時20分ごろ、第21号灯浮標の手前で湾曲する航路に沿って右転するため右舵10°を号令して右回頭を始めた。その後、立て続けに右回頭の操舵号令をした。
- ③ 3回目の操舵号令をしたとき、急速に視界が悪くなり、焦りが生じ、霧で見えない次の19号灯浮標を視認することに集中し、舵中央の号令も次の針路を指示することも忘れたまま、右回頭を続け、陸岸に向首接近した。
- ④ 04時22分~22分30秒、船長がレーダーを見て英語で「陸岸に向首している」といったので、レーダーで確認したのち、左舵一杯を号令したが、回頭惰力が残っていたので、なかなか右回頭が止まらず、彦島南岸の浅瀬に接近し底触した。

本事故は、夜間、本船が関門航路の湾曲部を航行中、霧で視程が約500mの視界制限状態となった際、減速せずに、予定の針路を超えて回頭し続け、航路外の浅所に向首接近したことに気付かないまま進行したため、同浅所に底触したことにより発生したものと推定される。

本船を操船指揮中の水先人が、予定の針路を超えて回頭し続け、航路外の浅所に向首接近したことに気付かなかったのは、舵角指示器で舵角を確認することも、レピーターコンパスなどで船首方位を確認することも、レーダーで船位を確認することも行わなかったことによるものと考えられる。

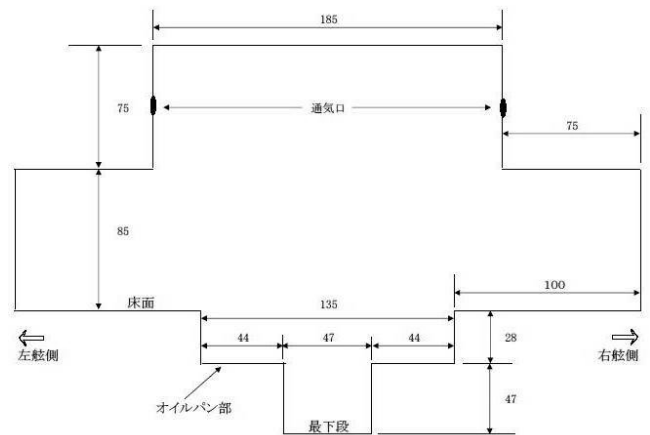
機関室断面図

機関室は、中央部に主機が設置されており、機関室の大きさは、長さ285cm、幅185cm、床面からの高さ160cmで、その両舷に床面からの高さ85cm、長さ150cm、奥行き75cmの空間が設けられていた。

本事故は、長崎県松浦市御厨町の松浦港内物揚場岸壁において、機関修理のため係留していた本船機関室内で、爆発限界内濃度の可燃性ガスが滞留していたところ、エンジンオイルを抜き出す目的で排油ポンプモーターの端子を電源につないだ際、電気スパークが発生したため、同ガスに着火して爆発したことにより発生したものと考えられる。

爆発限界内濃度の可燃性ガスが滞留していたのは、通風装置のない、また、強制換気も困難な狭い機関室内において、多量のスプレー剤が使用されたことによるものと考えられる。

小型船の機関室で、このスプレー剤を多量に使用すれば、成分の可燃性ガスが爆発限界内の濃度となって滞留する可能性が高く、機関始動等に伴う着火源の存在により爆発事故を発生させ、甚大な人身事故を引き起こす可能性があることから、船舶関係者はスプレー剤を機関室内など狭い室内で、強制換気を行わずに使用することが極めて危険であると注意する必要がある。

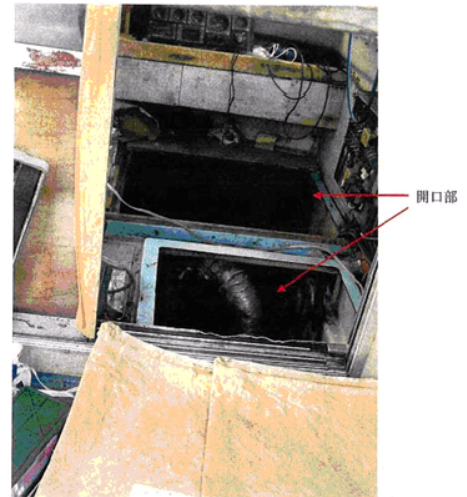
機関室上部の開口部

また、開口部が操舵室床となる機関室上面に2ヶ所あり、その大きさは、前部のものが幅78cm、長さ59cm、後部のものが幅57cm、長さ39cmで、本事故当時は両開口部ともに開口状態であった。強制通風装置は設置されていなかった。

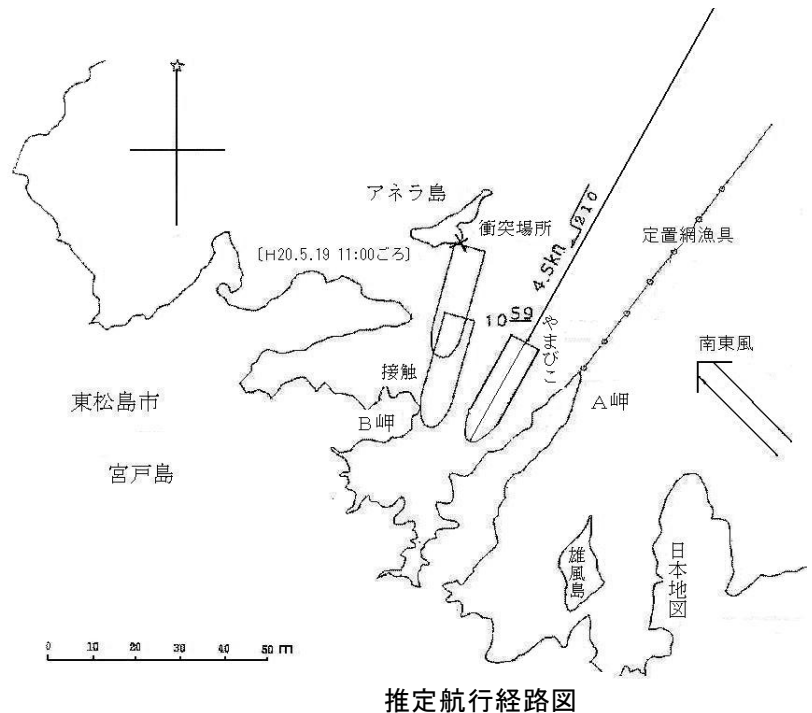
推定航行経路図

旅客船やまびこ（88トン）は、船長ほか4名が乗り組み、旅客40名が乗船し、宮城県松島港を出港して観光遊覧中、同県東松島市宮戸島東岸において、船首部が岩場に接触したのち船尾が干出岩（以下「アネラ島」という。）に衝突した。

本事故は、本船が宮城県東松島市宮戸島東岸において、入江内の観光スポットに接近する際、南東からの強風を左舷側から受ける状況下、船長が普段より西方に偏位していることに気付きながら、そのまま狭い入江の奥に進入したため、南東風の影響で船体が西方の岩場に圧流され、右舷船首部が岩場に接触したのち、右舷船尾がアネラ島に衝突したことによるものと考えられる。

事故発生後、船舶所有者は、東北運輸局の指導を受け、安全管理体制の改善を行い、嵯峨溪航路運航基準を制定し、同航路付近の水深測量を行い、及び同航路の安全運航マニュアルを作成して乗組員へ周知徹底を図った。また、東北運輸局に対し、策定した改善策、乗組員を対象にした安全教育について、次のとおり報告した。

- ① 船長は、萱野崎航過時において、風速 5m/s、波高 0.5m 以上の場合には、代替経路により遊覧することとした。なお、風速 5m/s、波高 0.5m 未満の場合でも、船長の判断により、代替経路を遊覧することができることとした。
- ② 萱野崎を航過し、嵯峨溪復航案内を終了するまでの間、甲板員を船橋配置とし、周囲の見張り及び船内放送用マイクにより、旅客への安全を周知させる。また、機関長を船尾上甲板配置とし、周囲の見張り及び旅客の安全指導を行わせることとした。
- ③ 本事故後、乗組員を対象に代替経路選択基準、海難事故防止、防災及び安全管理規程等についての安全教育を実施した。

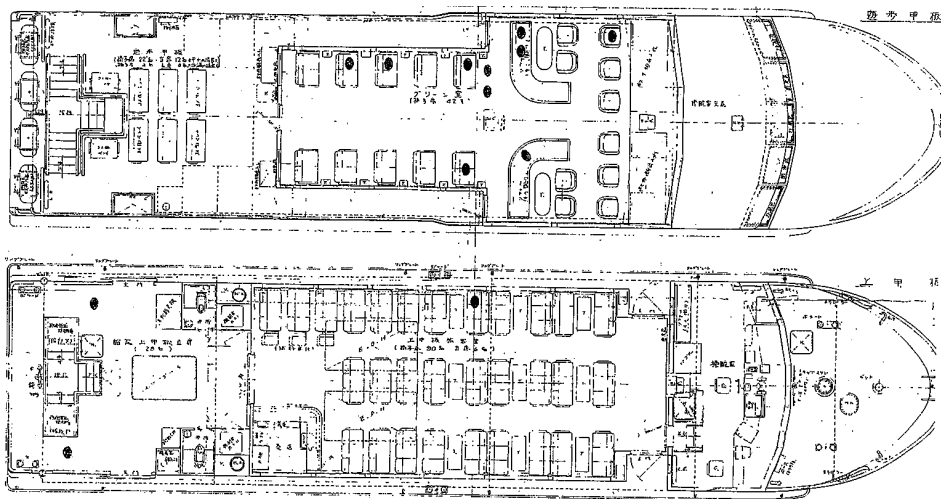
乗客負傷位置図

アネラ島との衝突の衝撃により、旅客13名がいずれも転倒して、全治10日が9名、同2週間、同3週間、同1箇月及び同2箇月が各1名、それぞれ通院加療を要する打撲、挫創、捻挫等を負い、本件船長及び甲板員が、全治3週間及び同2週間の通院加療を要する打撲、捻挫を負った。

● 負傷した乗客
