第2章 鉄道事故等調査の状況

1 主な鉄道事故等調査報告書の概要

平成21年に公表した主な調査報告書5件の概要を紹介します。

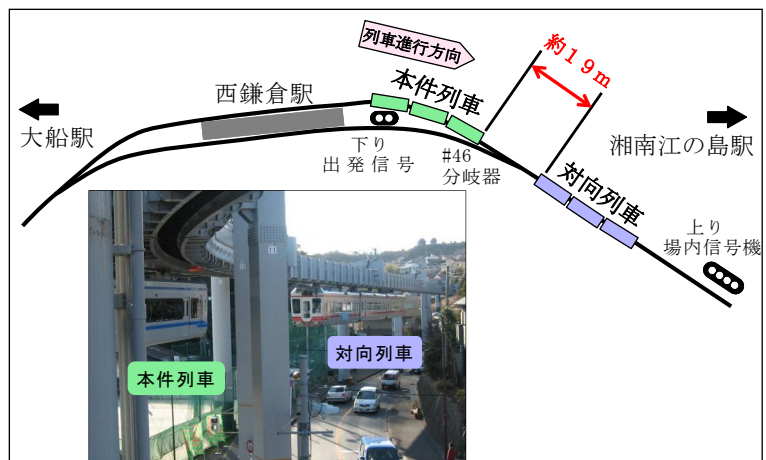
事故現場略図及び状況

下り普通第909S列車（大船駅発湘南江の島駅行 3両編成、以下「本件列車」という。）は、湘南深沢駅に到着するまでは特に異常はなかったが、同駅を出発する際に急加速し、その後、運転士（以下「本件運転士」という。）がワンハンドルマスコンを力行位置としていないにもかかわらず加速する状態になった。本件列車は西鎌倉駅進入時にブレーキ力不足の状態となり、本件運転士は非常ブレーキ及び保安ブレーキを使用した

が所定位置に停止せず、停止信号を現示していた同駅の下り出発信号機を冒進した。本件列車は、その先の分岐器に衝突し、接近していた上りの対向列車の進路を支障して停止した。

一方、片瀬山駅を出発し、西鎌倉駅で本件列車とすれ違う予定であった対向列車の運転士は、同駅の約60m手前で本件列車が西鎌倉駅の下り出発信号機を冒進してくるのを認めたため、非常ブレーキを使用し、本件列車の約19m手前で停止した。

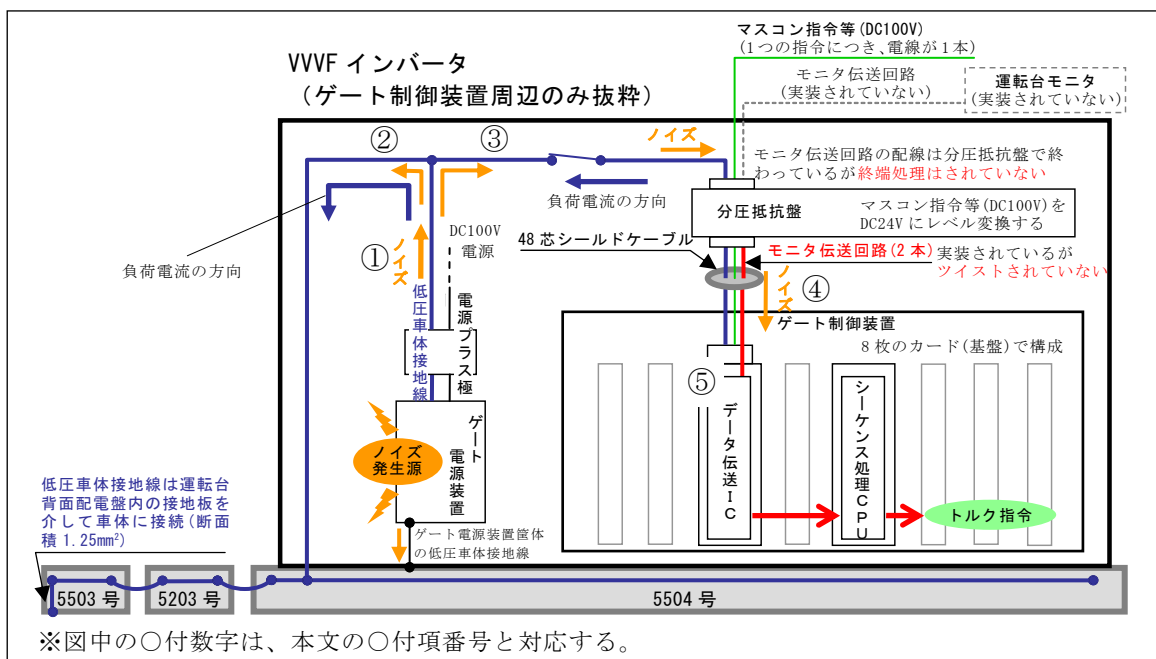
VVVF インバータのノイズ重畳経路概略図

5504 号の VVVF インバータが、ノイズの影響により本件運転士のマスコン操作を認識しなくなったメカニズムについては、以下のものであったものと考えられる。

- ① VVVF インバータ内のゲート電源装置の高調波ノイズが、同装置の電源マイナス極側である低圧車体接地線に重畳した。
- ② 低圧車体接地線に使われている電線の断面積が小さく、かつ、5504 号では、ゲート電源装置から 5503 号に設けられている車体接地箇所までの距離が長いこと、ゲート電源装置から発生したノイズが車体接地箇所側に流れにくい状態であった。
- ③ ドア開閉やブレーキ操作により車両内の電気機器の負荷が変動し、5504 号の低圧車体接地線の対車体電位が上昇したことにより、VVVF インバータの低圧車体接地線に重畳したノイズが、VVVF インバータ内部側により多く回り込むようになった。
- ④ VVVF インバータ内部にある 48 芯シールドケーブル内の電磁誘導で、低圧車体接地線に回り込んだ高周波ノイズが、ノイズ対策が不十分な未使用のモニタ伝送回路に重畳した。
- ⑤ モニタ伝送回路の IC が重畳したノイズを受信データと認識し、加減速シーケンスを処理する CPU がこの受信データを「伝送開始」に続き「エラー」と認識したことにより不正割り込みが発生した。

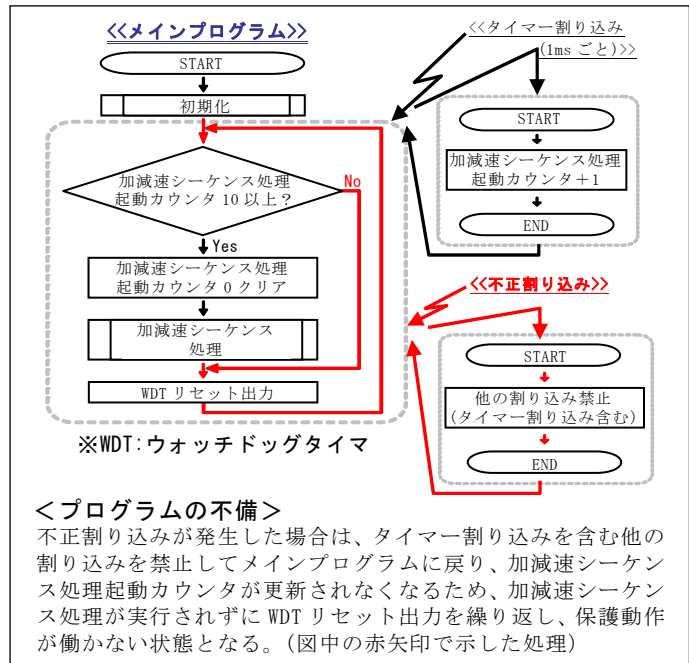
VVVF インバータ制御プログラム（加減速制御関係）

- ⑥ この不正割り込みにより他のすべての割り込みが禁止された結果、加減速シーケンスを処理する CPU が加減速シーケンスを処理しなくなった。
- ⑦ 加減速シーケンスが処理されなくなったため、運転台からのマスコン指令がVVVFインバータの動作に反映されなくなった。
- ⑧ 加減速を制御するプログラムに不備があったため、不正割り込みにより加減速シーケンスが処理されないという異常が発生したときには、主回路の電流をいったん遮断してから VVVF インバータを再起動させるというウォッチドッグタイマによる保護動作が働かない状態になっていた。
- ⑨ 運転台のマスコン指令が認識されず、かつ、保護動作が働かなかったため、5504号のVVVFインバータは本件運転士の操作にかかわらず、不正割り込みが発生する直前の状態（本事故の場合は力行）を維持した。

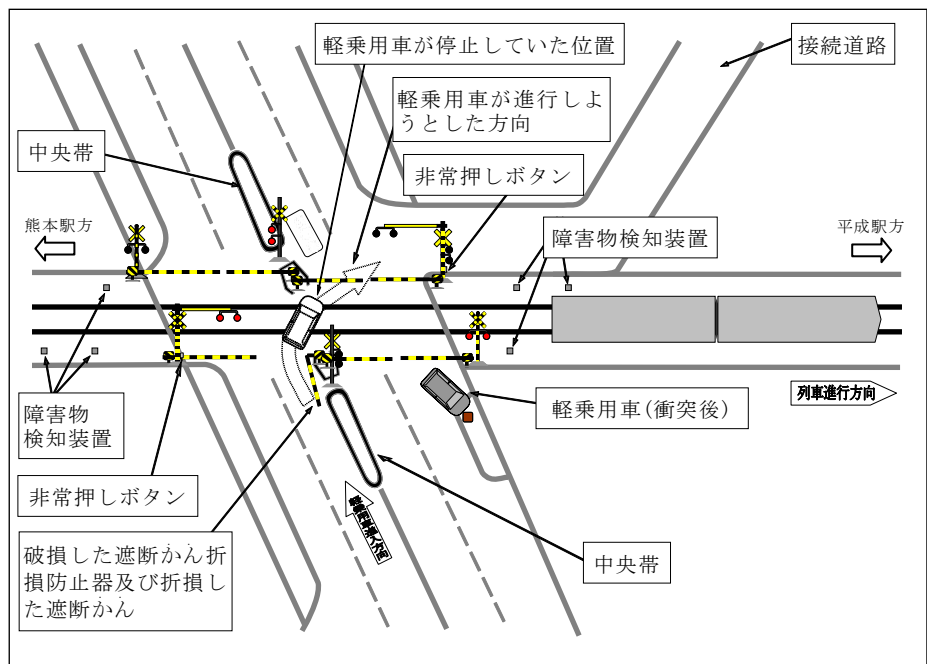
事故現場略図

下り普通電第8463M列車（熊本駅発 肥後大津駅行 2両編成）は、ワンマン運転で熊本駅を定刻に出発した。列車の運転士は、速度約65km/hで惰行運転中、前方の石仏踏切道（以下「本件踏切」という。）内に停止している軽乗用自動車（以下「軽乗用車」という。）を認めたため、直ちに非常ブレーキを使用するとともに気笛を吹鳴したが間に合わず、列車は軽乗用車に衝突し、踏切道から約65m行き過ぎて停止した。

本事故は、軽乗用車の運転者が、本件踏切と重なり合う特殊な構造の本件交差点において、接続道路への右折が規制上許されていた時間帯に軽乗用車を本件踏切に進入させ、対向2車線を斜めに横切るように進行しようとして右折待ちをしていたところに、本件列車の接近に伴い警報機が鳴動し遮断かんが降下して、本件踏切内に軽乗用車を停止させたままの状態となったため、本件列車と軽乗用車とが衝突したことによるものと考えられる。

(3) 事故の再発防止に関する分析として、「運転士に対する教育の充実等を図ること」、「立入防止柵の設置」、「本件踏切以外の特殊な構造で右折待ちのために停止する可能性がある踏切道に対して適切な措置を講ずること」を指摘している。

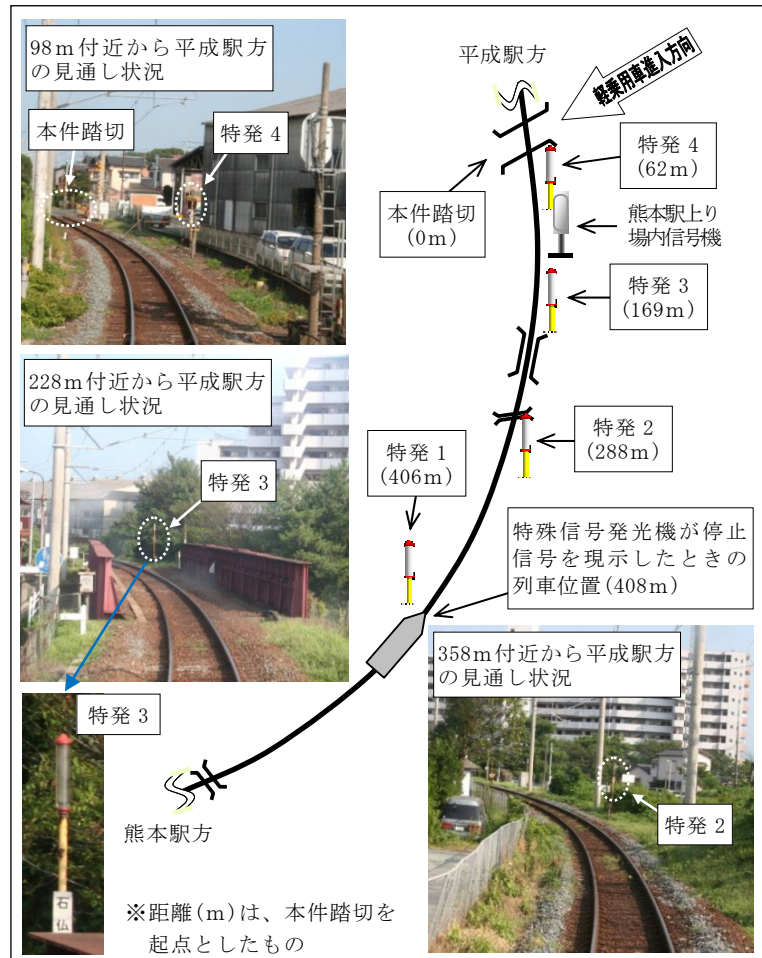
本件踏切付近の線路略図

① 本件道路は、本件踏切付近において片側に2車線ずつの4車線となっており、本件踏切の手前にはそれぞれ中央帯が設置されている。また、本件踏切付近においては、平成駅方から本件道路に接続する道路（以下「接続道路」という。）があり、本件道路と接続道路が交わる丁字路の交差点（以下「本件交差点」という。）と本件踏切が重なり合う構造となっている。

右折する自動車は、本件踏切手前で停止し、安全であることを確認した後、本件踏切に進入り右へ方向を変えて対向2車線を斜めに横切るように接続道路へ進行することとなる。

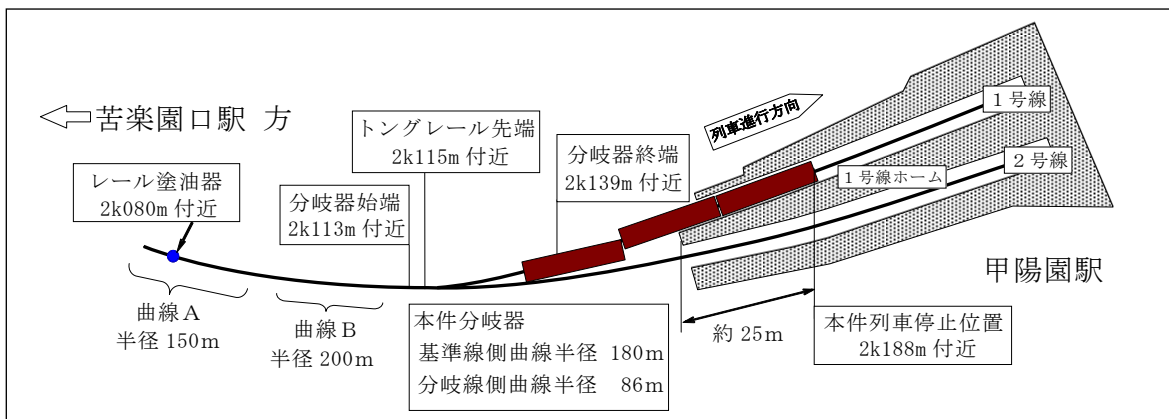
事故現場付近略図1

本事故現場付近では、3つの左急曲線が半径の小さくなる順で連続しており、車輪のアタック角^{※1}が前方に進行するにしたがって増加していたものと考えられる上に、本件列車はこの付近をカント^{※2}超過の状態で行き、内軌側(左)車輪の輪重が大きくなっていたと考えられることから、各台車第1軸においては、大きなアタック角及び内軌側(左)車輪の輪重増加などにより、内軌側の左車輪が輪軸を外軌側(右)に押す力が増大し、外軌側の右車輪の横圧が増大していた可能性があると考えられる。

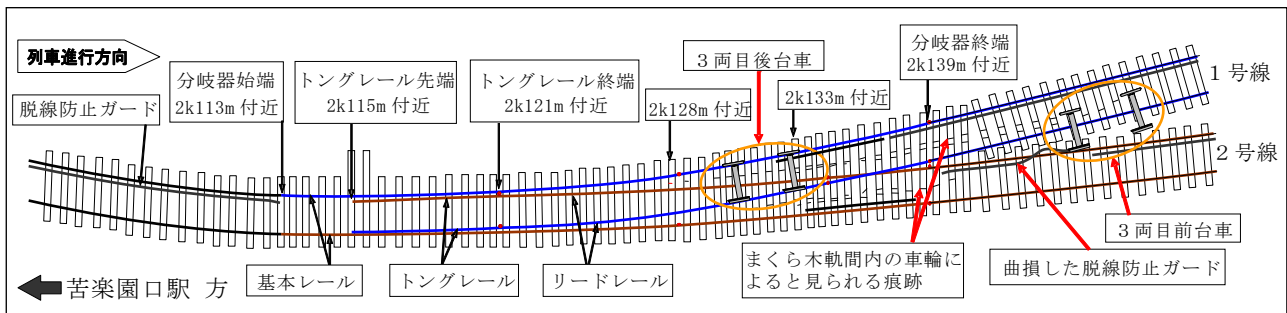
事故現場付近略図 2

上記①及び②から、本件列車の各台車第1軸の外軌側（右）車輪には大きな横圧が発生していた可能性があり、また、外軌側（右）車輪の輪重は減少していた可能性があると考えられることから、この付近における本件列車の各台車第1軸の外軌側（右）車輪の脱線係数^{※5}が増加していた可能性があると考えられる。

- (3) 事故の再発防止に関する分析として、「急曲線において過大なカントを設定しないこと」、「曲線内に設置された分岐器については通り変位の整備を十分に行うこと」、「曲線・分岐器間においてはカント差を設けないこと」などを指摘している。

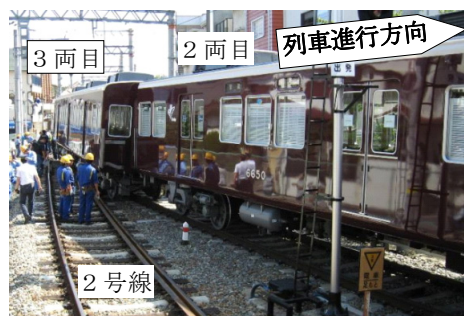
事故現場付近

本事故は、本件分岐器始端付近において、本件列車の脱線係数が増加するとともに、限界脱線係数が低下したため、本件列車2両目の後台車第1軸及び3両目の前台車第1軸の外軌側車輪である右車輪が右トングレールに乗り上がり、内軌側車輪である左車輪が左トングレールと左基本レールとの間に脱線したものと考えられる。このうち、2両目の後台車第1軸は、脱線した後、トングレール終端付近で復線したものと考えられる。

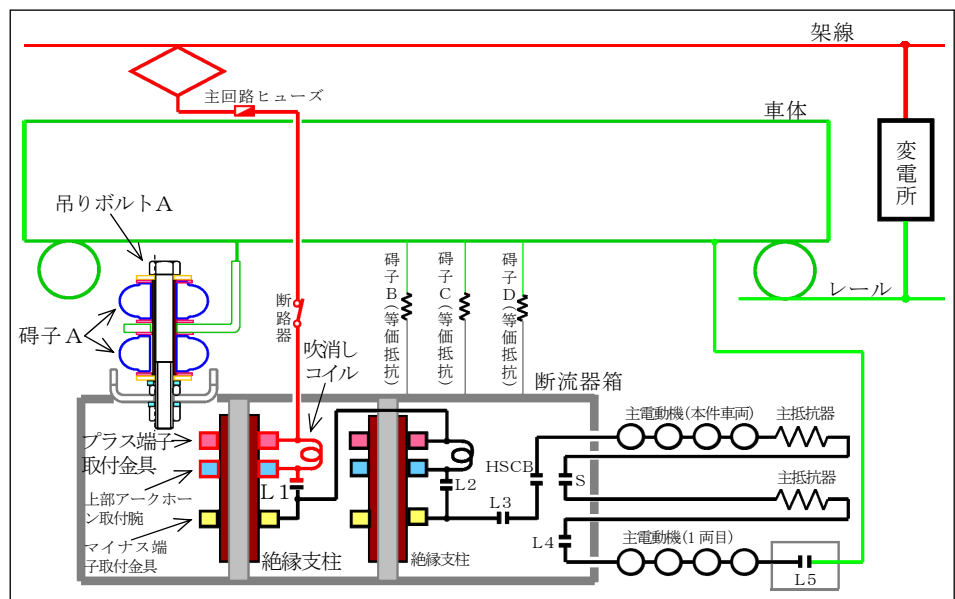
高圧回路と断流器箱の概略図

断流器箱には、単位スイッチ(L1、L2、L3、S、L4)及びHSCB(High Speed Circuit Breaker)が取り付けられ、4本の吊りボルトによって車体に装荷されているが、単位スイッチから発生したアークが断流器箱に転移し、さらに車体に地絡するのを防ぐため、吊りボルトは、碍子(上及び下)、絶縁座及び絶縁筒により、車体から絶縁される。

本事故は、単位スイッチL1プラス端子取付金具から断流器箱を経て吊りボルトに至る大きなアーク放電が発生し、このアーク放電による熱により床板のキーストンプレートに穴があき、この穴から車内に火炎が進入したことにより発生したものと考えられる。なお、この吊りボルトに近接して敷設されていた制御配管にアークが転移して穴があき、本件編成の元空気ダメ等に蓄積されていた圧縮空気が吹き出したことにより、この付近で発生した火炎の勢いはさらに増大したものと考えられる。

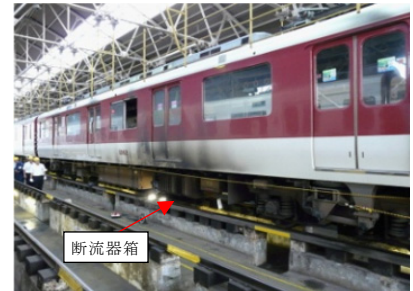
本件車両の損傷状況

本件車両のL1絶縁支柱は、以下により絶縁抵抗が低下した可能性があると考えられる。

- ① フェノール樹脂は、表面がアークのような高温にさらされると、炭化して導電性となりやすいこと。
- ② 単位スイッチでは、大きな電流を遮断するたびにアークが発生するが、絶縁支柱は、アークが発生する部分に近接して設置されていること。
- ③ 絶縁支柱は、新製後39年間使用されていたこと。
- ④ 過去において、単位スイッチ等が焼損した本事故と類似の事例が複数の事業者において発生しており、これらはいずれも絶縁支柱が焼損し、車両の経歴は、新製後、概ね18～30年であったこと。

(6) 被害の軽減に関する分析として、「低圧回路のブレーカーの容量の見直し」、「異常電流の遮断方法等の検討」が望まれるとしている。

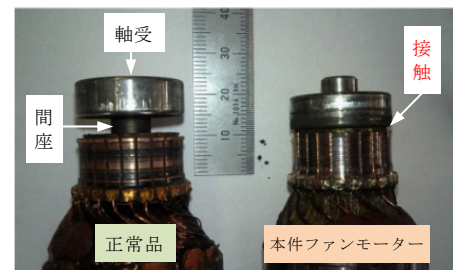
整流子側の軸受の状況

・本件ファンモーターは、先頭車両に取り付けられた平成20年11月22日から本重大インシデントが発生するまでの4日間の作動中に整流子側の軸受の取付位置がずれ、整流子端部に接触した可能性は低いと考えられる。

・平成20年11月17日の出荷時点において、既に整流子側の軸受が整流子端部に接触していた可能性があると考えられる。

・本件ファンモーターには、間座が取り付けられていなかったが、取り付けで出荷していたならば、整流子端部と軸受が接触し、カーボン粉の介在により電氣的に導通することはなく、本件ファンモーターにおける車体への接地は、避けることができたものと考えられる。

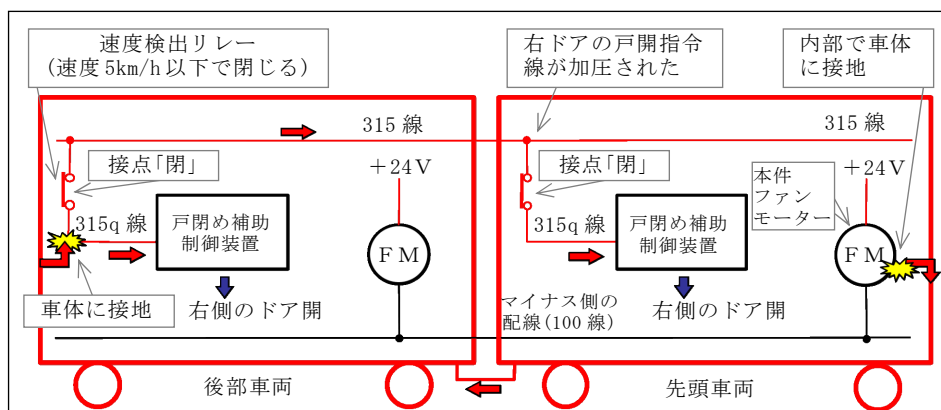
・後部車両の戸閉め回路の配線（315q線）は、改造工事において通気口の取付ビスに接近し又は接触する状況で敷設され、本重大インシデントが発生するまでの約1年間における車両の振動等によるビスとの摩擦により、徐々に配線被覆が損傷し、内部の素線の露出に至り、車体と導通する状態となったものと考えられる。

戸閉め回路の配線被覆が損傷し、内部の素線（導線）が露出したことについては、本重大インシデントの約1年前に実施されたワンマンドアスイッチの改造工事において新たに敷設した配線に、配線被覆が薄い配線材料を用いたこと、及び車体との接触を防ぐ養生処置が十分ではなかったことが関与したものと考えられる。
