## 第3章 船舶事故等調査の状況

### 1 主な船舶事故等調査報告書の概要

**船舶1** 帰航中の遊漁船が、プロペラ点検口から浸水後、沈没し、遊漁客等が死傷  
(遊漁船第七浩洋丸沈没) (管轄：東京)

**船舶2** 夜間、操業を終えて帰航中の漁船が、横波を受けて、船内に海水が流入して沈没  
(漁船日光丸沈没) (管轄：東京)

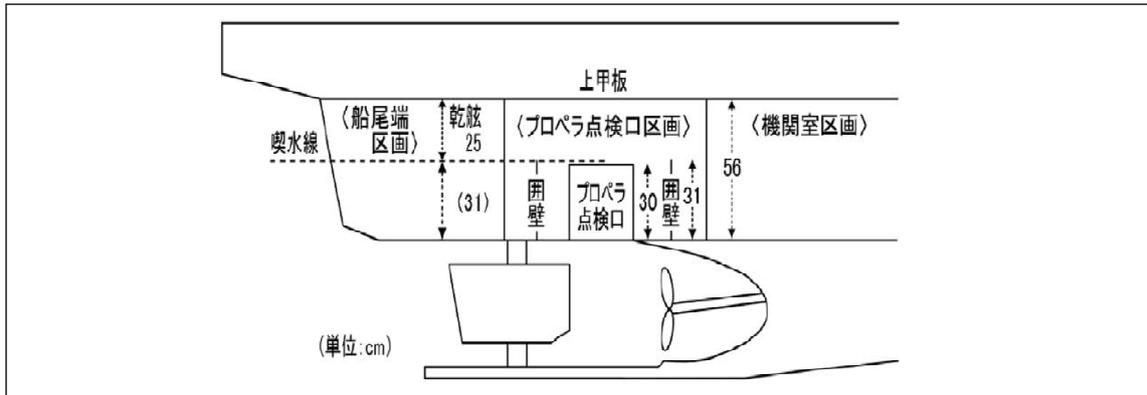
プロペラ点検口区画等の状況

① 振動等のため、プロペラ点検口の窓を止めていたボルトの折損等により、同窓が離脱した可能性があると考えられる。

② プロペラ点検口付近の乾舷は約25cmであり、喫水線(約31cm)はプロペラ点検口上端(約30cm)から上方約1cmとなり、同点検口から海水が噴出してきたものと考えられる。

また、プロペラ点検口の囲壁上端（約31cm）と喫水線は同一となるが、本船の航行及び波浪の影響による船体動揺、プロペラ回転による水圧等により、同囲壁から海水が入り、プロペラ点検口区画へ流入し、同区画が満水になったものと考えられる。

発航前の検査で、ハッチの蓋を開放してプロペラ点検口区画内の点検が行われていれば、止めボルトの異常に気付いた可能性があると考えられる。

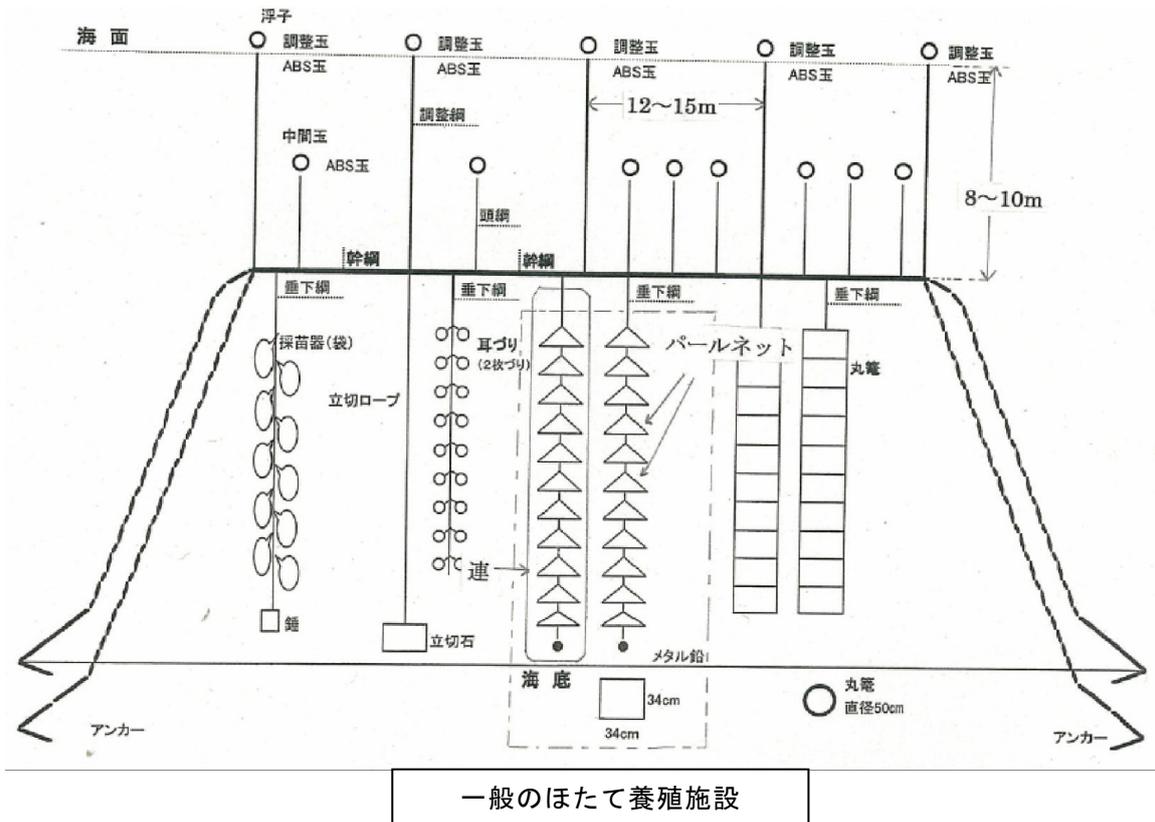
- ① 本船には、操舵室前部に伸縮ブーム付きのクレーン（最大作業半径8.0m、全旋回、重量700kgf）、操舵室後部左舷に電動ローラー1基などが設置されていた。
- ② 本船の積載量は、幹綱1本分の440連で約4.5tであったものと考えられる。
- ③ 僚船船長の口述及び本船の状態から、引き揚げたパールネットを甲板右舷寄りに積み上げ、バランスをとるため、クレーンを左舷側に振り出した状態で航行していたものと考えられる。
- ④ パールネットの積み上げの高さは、偏積みしていた本船の場合、少なくとも1.5m程度は積み上げていたものと考えられる。

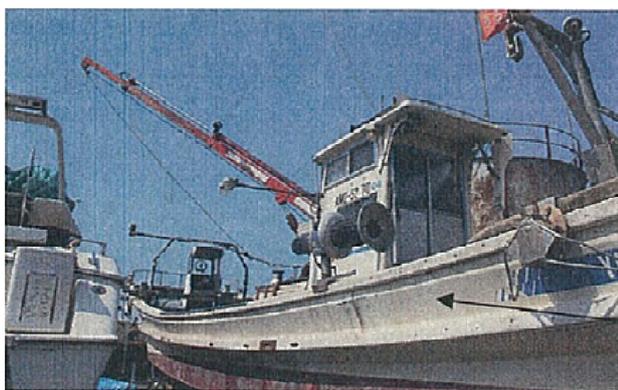
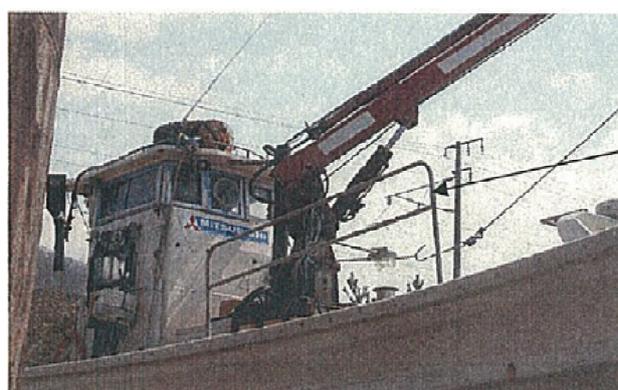
引き揚げられた日光丸

本事故は、夜間、本船が、久栗坂漁港沖において、操業を終えて帰港中、横波を受け、転覆又は大傾斜をしたため、船内に海水が流入して予備浮力を喪失し、沈没したことにより発生したものと考えられる。

- (1) 波高1mを超える波を右横から受けることとなり、船体の同調横揺れを引き起こしたこと。
- (2) 積載量が大きかったことにより乾舷が小さくなってブルワーク上端が水没する横傾斜角が小さくなり、同調横揺れ角と同程度となってブルワーク上端が水没し、水没したブルワーク部分が抵抗となり、船体が復原しなくなったこと。
- (3) 外力として、荷崩れ、乗組員の移動及び横風の複合的影響を受け、積荷の偏積み及びクレーン振り出しによる重心上昇の影響もあり、これら外力に対する復原力が不足したこと。

船内に海水が流入して予備浮力を喪失したのは、魚倉等甲板上の開口部の閉鎖が行われていなかったことによる可能性があると考えられる。

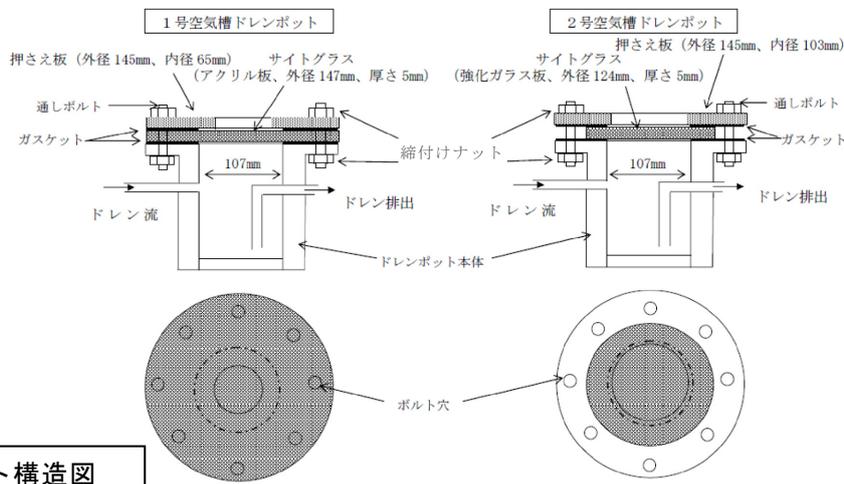
ドレンポット構造図

ドレン系統は、呼び径 15Aの鋼管で、ドレンは空気槽の最下部からダブルシャットドレン弁を経由し、建造時はエアトラップに導かれ、一定量のドレンが溜まると自動的にホッパーに排出され、ホッパーからビルジ溜だまりに排出されていたが、平成11年11月ごろ、ドレン排出量を目視確認するため、乗組員が作製したドレンポットをエアトラップの代わりに取り付けた。

- ① 2号ポットのサイトグラスは、1号ポットのサイトグラスと比べて押さえ板の内径が大きいため、相対的に大きな応力が生じていた。
- ② 8組のボルト・ナットを均一な力で締め付けるのは容易ではないことから、締め付ける力が偏り、ガラス板に微小な変形が生じたり、応力集中が生じたりして、脆性破壊しやすい状態になっていた。
- ③ ボルト通し穴がないガラス板を、押さえ板と8組のボルト・ナットで締め付ける場合、ガラス板の位置が決まりにくく、押さえ板とガラス板、ポットとガラス板の接触面が幅の均等なドーナツ型になりにくいことから、ガラス板を締め付ける力が偏り、ガラス板に微小な変形が生じたり、応力集中が生じたりして脆性破壊しやすい状態になっていた。
- ④ ドレン排出口が滞留したドレンに浸かる構造であることから、ドレンを排出する際には2号ポット内部に、最も大きい場合は空気槽の制限圧力2.45MPaの圧力が作用していた。
- ⑤ 二等機関士がドレン排出作業を行う際、ドレン弁を微開以上に開き、急激にドレン及び2号空気槽内の空気を排出したため、2号ポット内の圧力が急激に増加した。

サイトグラスが破裂したのは、微小な変形や応力集中が生じ、サイトグラスが脆性破壊しやすい状態にあるとき、排出作業が行われ、2号ポット内部の圧力が高まったことによる可能性があると考えられる。

サイトグラスが脆性破壊しやすい状態にあったのは、本船の船舶管理会社及び機関部乗組員により機器や部品の設計、使用及び維持整備基準が定められず、安全管理が適切に行われずに2号ポットが設けられ、また、サイトグラスの取替作業が行われていたため、構造及び強度に欠陥が生じたことによるものと考えられる。

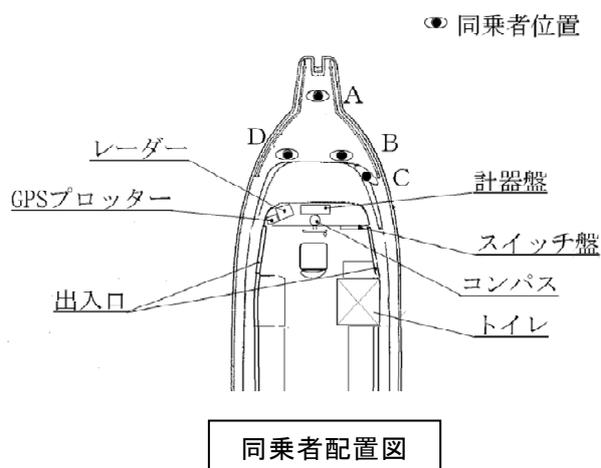
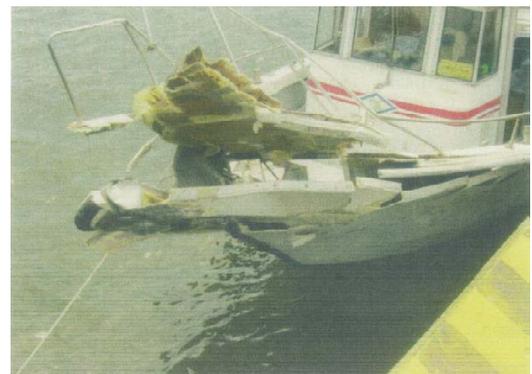
事故直前の配置状況は、船長は操舵に就いており、操舵室前方の船首甲板には、船首突端部に同乗者A、右舷側の前方に同乗者B、その後方に同乗者C、左舷側に同乗者Dが、それぞれ顔を前方に向け、ブルワークに腰をかけていた。

船長は、事故前、救命胴衣の着用を促さないまま同乗者を高速航行中の船首甲板に立ち入らせたうえ、飾磨航路への入航に際しても操舵室後部のキャビン内に移動させず、このことが同乗者の死亡と負傷につながったものと考えられる。
