## 第3章 船舶事故等調査の状況

### 1 主な船舶事故等調査報告書の概要

**船舶1** 台船をえい航して航行中、沈没し、乗組員3人全員が行方不明  
 (引船第八きさ丸台船 No.503 沈没) (管轄：東京)  
 調査報告書全文：[http://www.mlit.go.jp/jtsb/ship/report/MA2010-3-3\\_2009tk0002.pdf](http://www.mlit.go.jp/jtsb/ship/report/MA2010-3-3_2009tk0002.pdf)

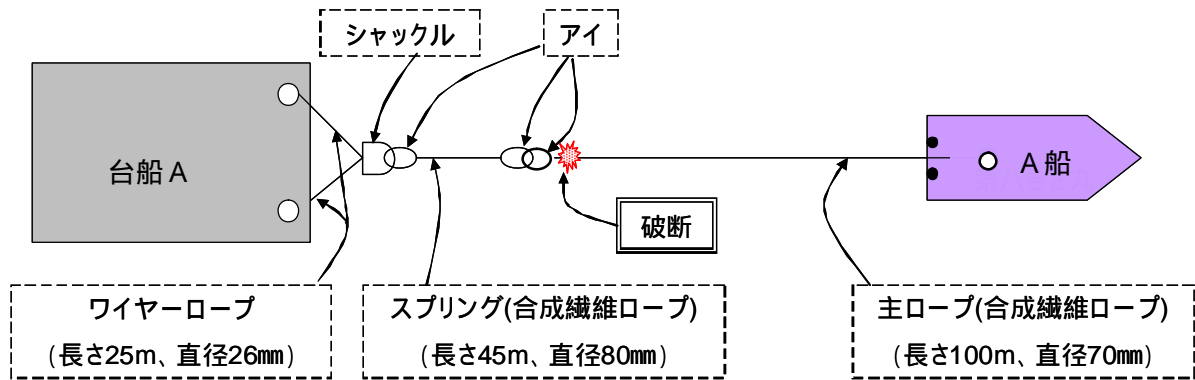
A船引船列状況図

船舶所有者の担当者によれば、通常、A船引船列は、両端がアイ・スプライスの長さ約100mの合成繊維ロープ(以下「主ロープ」という。)の一端をA船のえい航用フックに掛け、主ロープの他端を両端がアイ・スプライスの長さ約45mの合成繊維ロープ(以下「スプリング」という。)の一端と連結していた。また、スプリングの他端と台船Aの船首部両舷から出された長さ約25mの2本のワイヤーロープをシャックルで結合して、A船と台船Aはえい航索の長さが約170mのY字型となる引船列を構成していた。

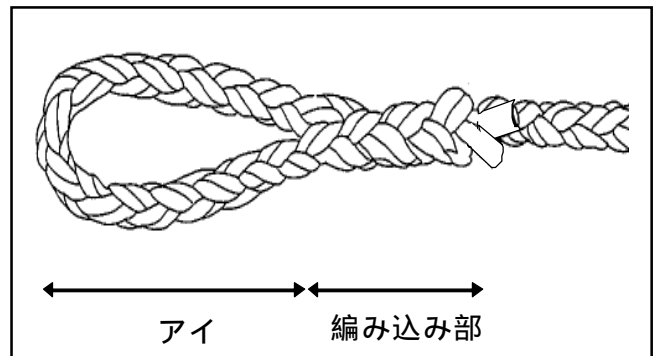
アイ・スプライス

次のことから、えい航索は、A船が沈没する過程でA船の重さにより切断したものと考えられる。

えい航中、索に生じる張力は最大で約10tであり、破断した主ロープの引張強さは約70tで、劣化を考慮してもえい航張力では破断しないこと。

切断部アイにプロペラで切断されたような痕跡はなかったことから、プロペラによる破断ではないこと。

A船の軽荷重量は110~130tであり、破断した主ロープの引張強さ(約70t)を大きく上回ること。

平成20年9月16日に納品されたワイヤーロープ2本の破断荷重は約60tで、平成20年10月に出荷されたスプリングの引張強さは約90tであり、平成18年8月に出荷された主ロープの引張強さは、2年間の強度低下30%を考慮すると約50tとなり、張力が伝わる経

路の最も弱いところで切れていること。

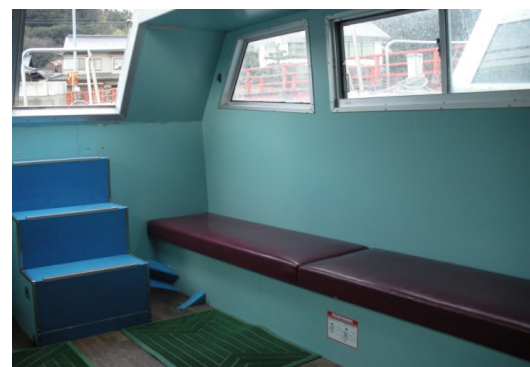
前部客室(右舷側)

A船は、真鍋島南西沖を前浦港に向けて航行中、本件大波に遭遇して船首が波の頂きを越えて波間に落ち、それまで、縦に動揺していたのに比べて、さらに大きく縦に動揺した際、前部客室の右舷最前部のいすに座っていた旅客A及び旅客Bが慣性により、いすから浮いて離れた後、いすに自由落下した衝撃で腰椎を圧迫骨折したものと考えられる。

また、前部客室に、座席から天井まで届く手すりが装備されていれば、旅客がいすから浮いた際に、手すりにつかまることにより身体を支え、負傷リスクを低減することができた可能性があると考えられる。

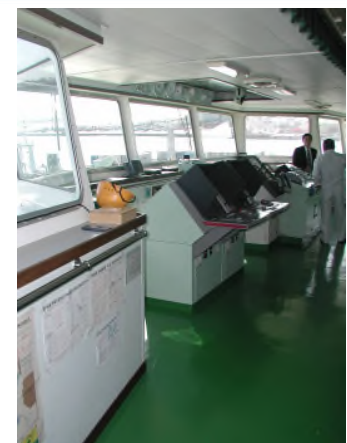
A船船橋の状況

A船の安全管理規程では、狭い水道では船長が操船を指揮するように定められていたが、船長Aは、伊江水道等では経験豊富な航海士Aが当直であり、船舶がふくそうしているところではないと思ったので、操船を指揮せず、航海士Aに任せていたものと考えられる。

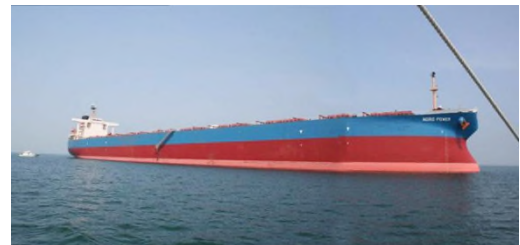
A 船船体

A船には、船首部の凹損などが生じ、B船には、右舷外板にき裂を伴う凹損が生じて貨物倉などに浸水し、船体が右舷側に傾斜したが、両船とも死傷者はいなかった。

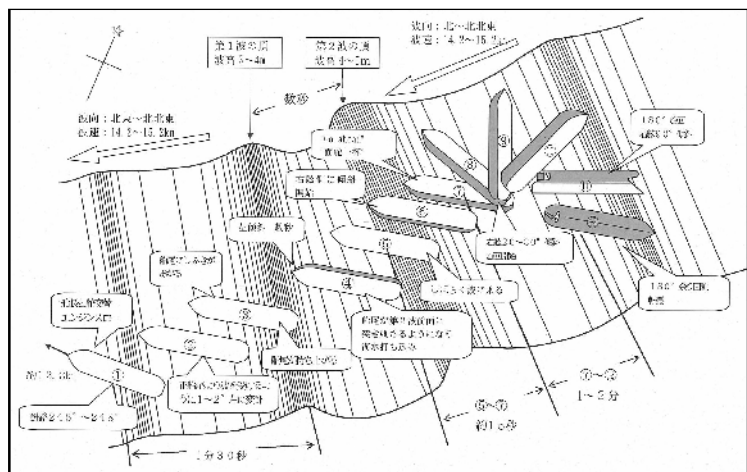
転覆の経過概略図

本船は、北北東～北東からの第1波の頂に船尾が追い越されて左舷側に傾き、数秒後、北～北北東からの第2波が船尾を追い越す際に船尾が波の前面に突き刺さるようになって海水が後部甲板に打ち込むとともに、約15秒後、第2波の頂が船体を追い越すとき、右舷側に大傾斜したため、前進の増速、右舵一杯としたところ、第2波の背面の斜面を滑り落ちるように右傾斜を増しながら右旋回し、右舷ブルワーク上端が海水に没して約180°近く回頭したとき、転覆したのと考えられる。その後、本船は、北北東からの風及び波により右旋回しながら、徐々に船首から沈下して船首を南南西～南西方に向けて、垂直に近い態勢となり沈没したのと考えられる。

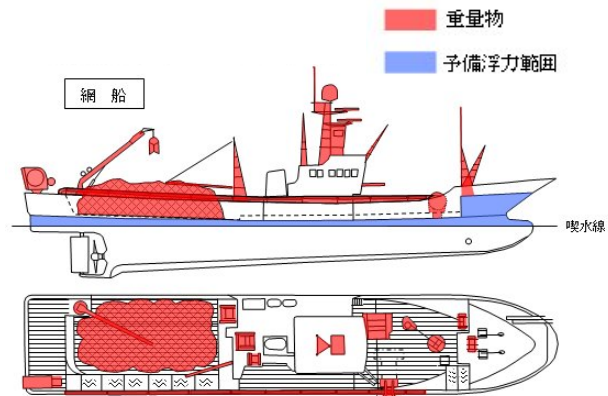
網船の重量物と予備浮力範囲

本船は、暴露甲板上に多くの重量物があり重心が高いこと、乾舷が小さいこと等の復原性を悪化させる要因を有していたことが、大傾斜して復原することができなかったことに関与した可能性があると考えられる。

本船は、大中型まき網漁業に係る漁業法に基づく総トン数の上限である135トンの範囲内で、まき網漁法の作業性及び効率性の向上のため、暴露甲板上に大重量の網や漁ろう設備等を配置したうえで、広い作業スペースを確保しようとしたことから、上記のような復原性を悪化させる要因を有することとなったものと考えられる。
