# 運輸安全委員会年報 2011

～ 安全な未来へ ～

## 発刊にあたって

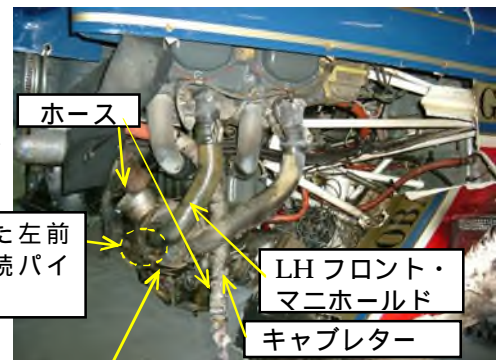
エンジン左側下部

同機の火災は、LH フロント・マニホールドが左前方接続パイプとともに外れたため、高温の排気ガスがエンジンルーム内に噴出し、エグゾーストパイプ左側付近のカウリング及びエグゾーストパイプ後方にあるキャブレターにつながるホースを焼いたことにより発生したものと推定される。

LH フロント・マニホールドが、その接続パイプとともにエグゾーストパイプから外れていたため、調査したところ、エグゾーストパイプと接続パイプの溶接部及び接続パイプにき裂ができていた。エグゾーストパイプ左側面及びクランプには、灰白色の堆積物とすすが付着し、装着されていたヒートエクスチェンジャー左側前面が凹んで、エグゾーストパイプが後方にずれていた。

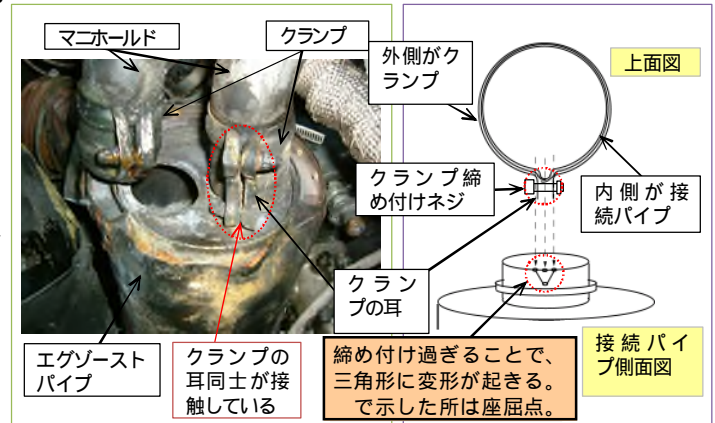
エグゾーストパイプの左側面及び接続パイプの変形

エグゾーストパイプの接続パイプ端部が欠損していたことは、塑性変形を起こしたことで生じた微細なき裂等により構造的に弱くなった箇所に、エンジンを稼働させたときの熱による膨張や収縮及び振動が加わり次第に大きなき裂へと進展し、燃料に含まれる硫黄等が燃焼してできた排気ガスに含まれる酸化物や大気による湿度や塩分による腐食作用が影響し合っ、て、き裂を促進させ、欠損が生じたものと考えられる。

さらに、き裂が成長し、それが溶接面と接する点にまで達したとき、溶接面にき裂ができ、そのき裂がクランプの締め付けの力や熱及び振動の影響を受けて成長し、次第に溶接部全体に及んで、最終的に左前方接続パイプがエグゾーストパイプから外れたものと推定される。

同機の左前方接続パイプが外れたことについては、クランプの過度の締め付けにより接続パイプに発生したき裂に腐食作用が影響し、き裂を成長させたことが関与したものと推定される。

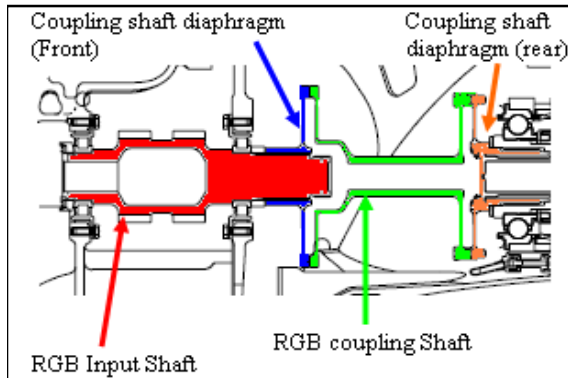
RGB ヘリカル・インプット  
 ・ギアシャフトの破断状況

リダクション・ギアボックス(RGB)のヘリカル・インプット  
 ・ギアシャフトのヘリカル・ギアが破断分離していた。

走査型電子顕微鏡により調査した結果、RGB ヘリカル・インプット・ギアシャフトの表面下部にある不純物からき裂が始まり、ねじれにより疲労き裂が進展して最終的に破断に至ったものと推定される。

RGBヘリカル・インプット・ギアシャフトが疲労破断したことについては、ヘリカル・ギア部材中の不純物を起点として疲労き裂が生成され、繰り返し応力によって破断に至ったものと推定される。

疲労破壊の防止のためには、部材中に可能な限り応力及びひずみの集中箇所を作らないようにすること、及び疲労破壊の起点となりうる不純物を残さないようにすることが重要であり、部材供給者及び部品製造者を含む全社的な品質管理の改善を継続する必要がある。

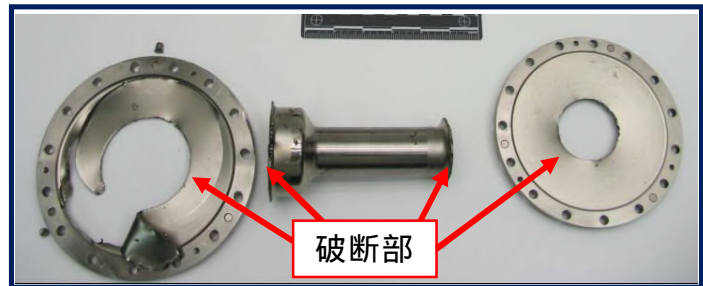
RGB インプット・シャフト破断状況

エア・インレット部の RGB インプット・シャフトは、隔壁板がせん断分離、RGB カップリング・シャフトは、フランジの両端で破断分離していた。

RGB ヘリカル・インプット・ギアシャフトが高速で回転中に疲労破断したため、シャフトにオーバーロードが発生し、シャフトの縁部分及びシャフト隔壁部が引き裂かれ、最終的に破断したものと推定される。

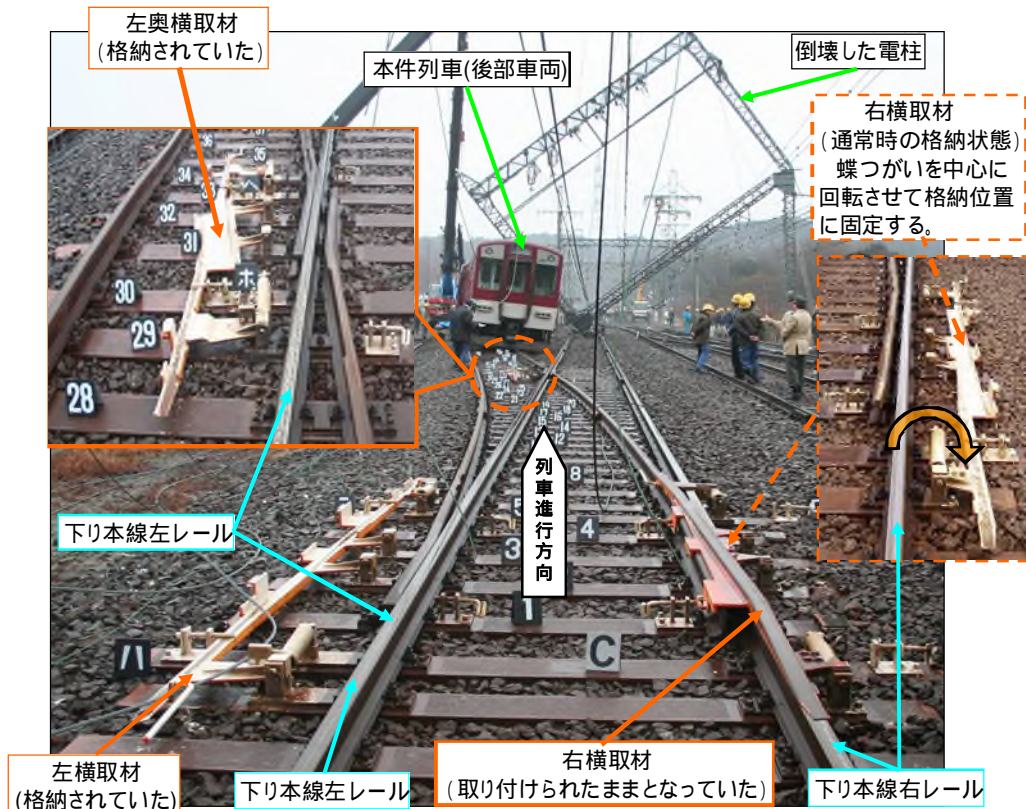
事故現場の状況

作業責任者は、横取装置の取り外しにおいて、右横取材は近傍にいた作業員が格納するものと思い込み、左横取材の格納の作業を行った後、同作業員がいなかったことから既に作業が終わったものと思い、右横取材の格納後の確認を失念したと口述している。また、本駅助役は、横取装置に3箇所の横取材が使用されて、列車の運行の際には、すべてが格納されていないといけないことは認識しており、左奥横取材及び左横取材2箇所が格納されているのは確認したものの、もう1箇所の右横取材については、過去の本駅での横取材の確認において格納されていなかったことはなかったという経験から、格納されているという思い込みにより確認を行わなかったと口述している。これらのことから、右横取材が下り本線右レールから格納されないままとなっていたと考えられる。

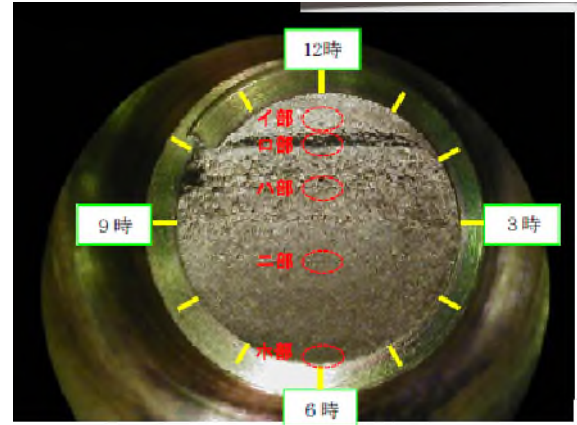
ピストン棒側の破断面

接手ねじの破断面の様相から、接手ねじに上下方向の力による曲げが作用したことにより疲労破壊したと考えられる。また、材料の成分調査の結果、材料には図面指定とは異なる硫黄快削鋼が用いられていたと推定される。

接手ねじの応力測定の結果、ドアが閉じるときの衝撃や戸挟みにおいて、接手ねじに曲げが作用し、ねじ部に大きな応力が発生するものと考えられる。

接手ねじの破断は、破断面の状況から疲労破壊によるものと考えられるが、ドアが閉まる際に想定されていなかった曲げが繰り返し接手ねじに作用したため、接手ねじが強度不足となっていたことによるものと考えられる。また、接手ねじの材料に、疲労強度が図面指定の材料であるSS400より低い可能性がある硫黄快削鋼を用いたことが関与した可能性も考えられる。

戸閉め機械など重要な装置を製造するメーカーは、車両における装置の使用環境についての理解を深めることが望まれ、また鉄道事業者は、本重大インシデントのような事象が発生した場合、他の鉄道事業者にも情報を提供し、類似の事象の再発防止に努めることが必要である。

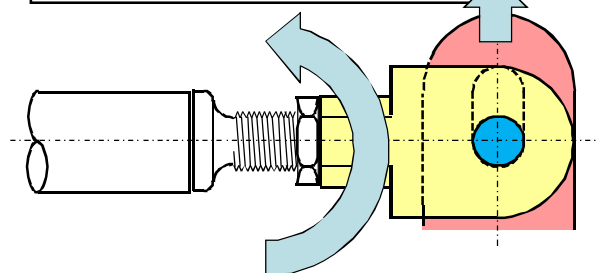
戸吊り金具が上昇すると、ピンを介して二又を上へ押す力が作用する  
接手ねじに曲げが作用する

ピンと戸吊り金具の長穴の下端との隙間が小さい場合

接手ねじの破断は、戸当たり衝撃の際に、接手ねじに想定されていなかった曲げが繰り返し作用したことが大きく関与したと考えられる。また、本重大インシデント以前に発生した2件の破断も同様であった可能性があると考えられる。
