第1章 航空事故等調査の状況

1 主な航空事故等調査報告書の概要

航空1 飛行中にテール・ローターの操縦が不能となり、急激に高度を失って墜落
(オールニッポンヘリコプター(株)所属ユーロコプター式 EC135T2 型 JA31NH)

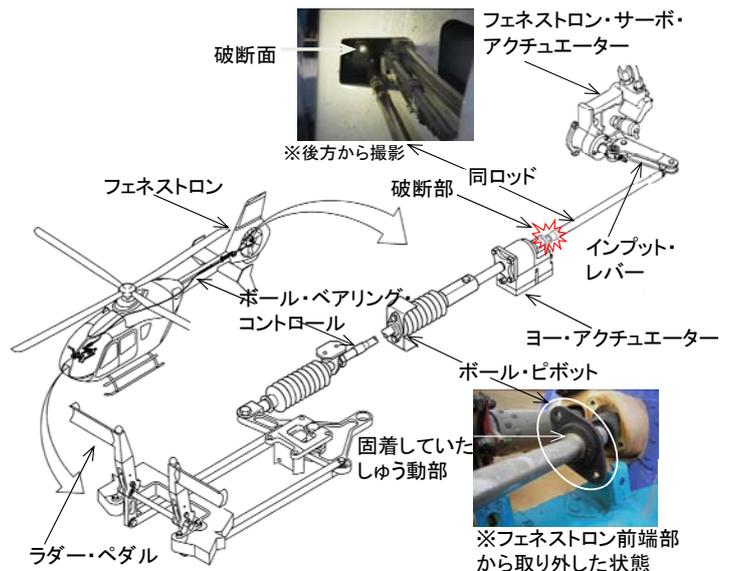
TR コントロール系統

- ① テール・ローター (TR) コントロールの定期点検は、メンテナンス・マニュアルに従ってボール・ピボットの点検も含めて平成18年3月9日に実施されたが、TRコントロール・ロッド(同ロッド)ねじ部に緩みはなく、またボール・ピボットにも異常はなかった。しかし、平成19年10月20日に実施されたTRコントロールシステムの故障探求において、同ロッドねじ部を手で回すことができたと言われている。

このことから、点検後のいずれかの時期に同ロッドねじ部が緩み、またボール・ピボットが固着する症状が起こり、同ロッドのねじ部に亀裂が発生したものと推定される。

③ 複数の操縦士から報告されていたラダー・ペダルを操作したときの違和感の原因について、平成19年10月20日故障探求が行われたが、メンテナンス・マニュアルに記載されている故障探求手順に従って実施されなかったため、ボール・ピボットの固着が発見されなかった。また、故障探求後、同ロッドのねじ部が緩んだまま同機は飛行していたものと推定される。

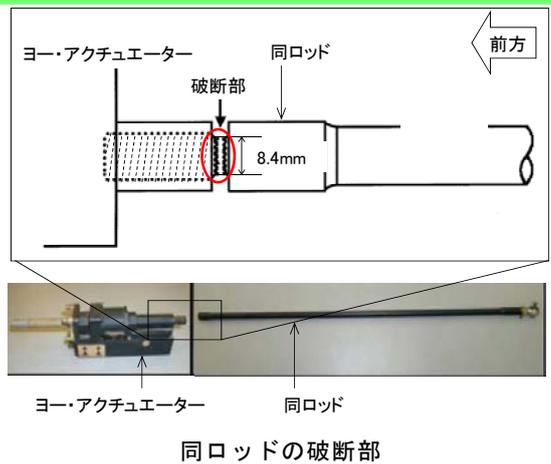
同ロッドの破断部

④ 事故後、同ロッドはねじ部で破断していることが判明した。破面観察の結果から同ロッドは繰り返し荷重により疲労破壊したものと推定される。

⑦ 同ロッドが破断したことについては、同ロッドとヨー・アクチュエーターとの締結部の緩み及びボール・ピボットの腐食による固着から、ラダー・ペダルの操作及びヨー・アクチュエーターの作動により同ロッドへの曲げ荷重が増大し、同ロッドの機体振動との共振現象及び締結部の緩みによる応力集中もあって、同ロッドに疲労強度を超える繰り返し曲げ荷重が作用したことによるものと推定される。

同ロッドが破断したことについては、同ロッドとヨー・アクチュエーターとの締結部の緩み、ボール・ピボットの固着及び固着による共振現象により、同ロッドに疲労強度を超える繰り返し曲げ荷重が作用したことによるものと推定される。

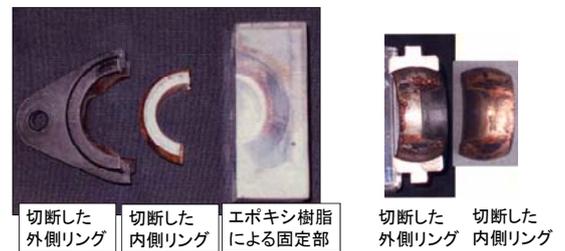
切断後のボール・ピボット

⑤ 事故後、ボール・ピボットは腐食によりしゅう動部が固着していることが判明した。このことから、事故発生前に複数の操縦士から報告されていたラダー・ペダルを操作したときの違和感については、メンテナンス・マニュアルの記載からボール・ピボットの固着によるものと推定される。

⑥ ボール・ピボットのしゅう動部が固着したことについては、銅基合金である内側リングと鉄基合金である外側リングとの接触面における異種金属接触腐食又は隙間腐食により、鉄基合金である外側リング接触面が腐食し、腐食により生成された赤さびが両リングの隙間で体積膨張したため、両リングの動きが拘束されたことによるものと推定される。

ボール・ピボットが固着していたことについては、内側リングと外側リングとの接触面における腐食により生成された赤さびが両リングの隙間で体積膨張したため、両リングの動きが拘束されたことによるものと推定される。

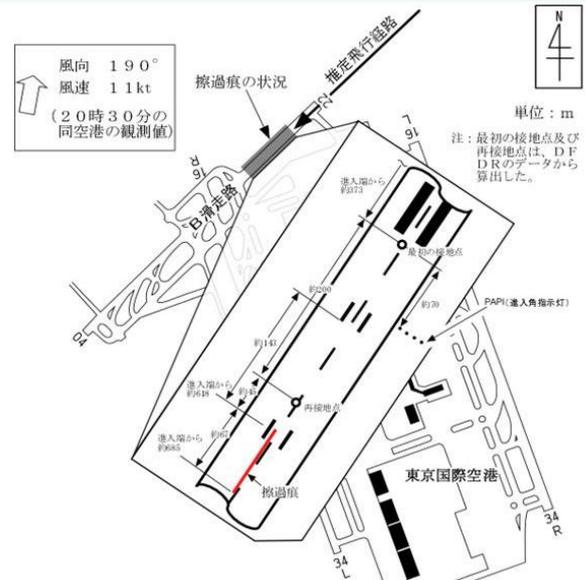
滑走路22上の擦過痕の状況

同機は、副操縦士がバウンド中に操縦桿を押し、次いで大きく引いたことの影響が、遅れていったん小さくなったピッチ角が大きくなったことにつながり、これにスポイラーの作動により発生した機首上げモーメントが加わり、ピッチ角が約 9.7° 以上となったことでテールストライク^{※3}が発生し、胴体等を損傷したものと推定される。

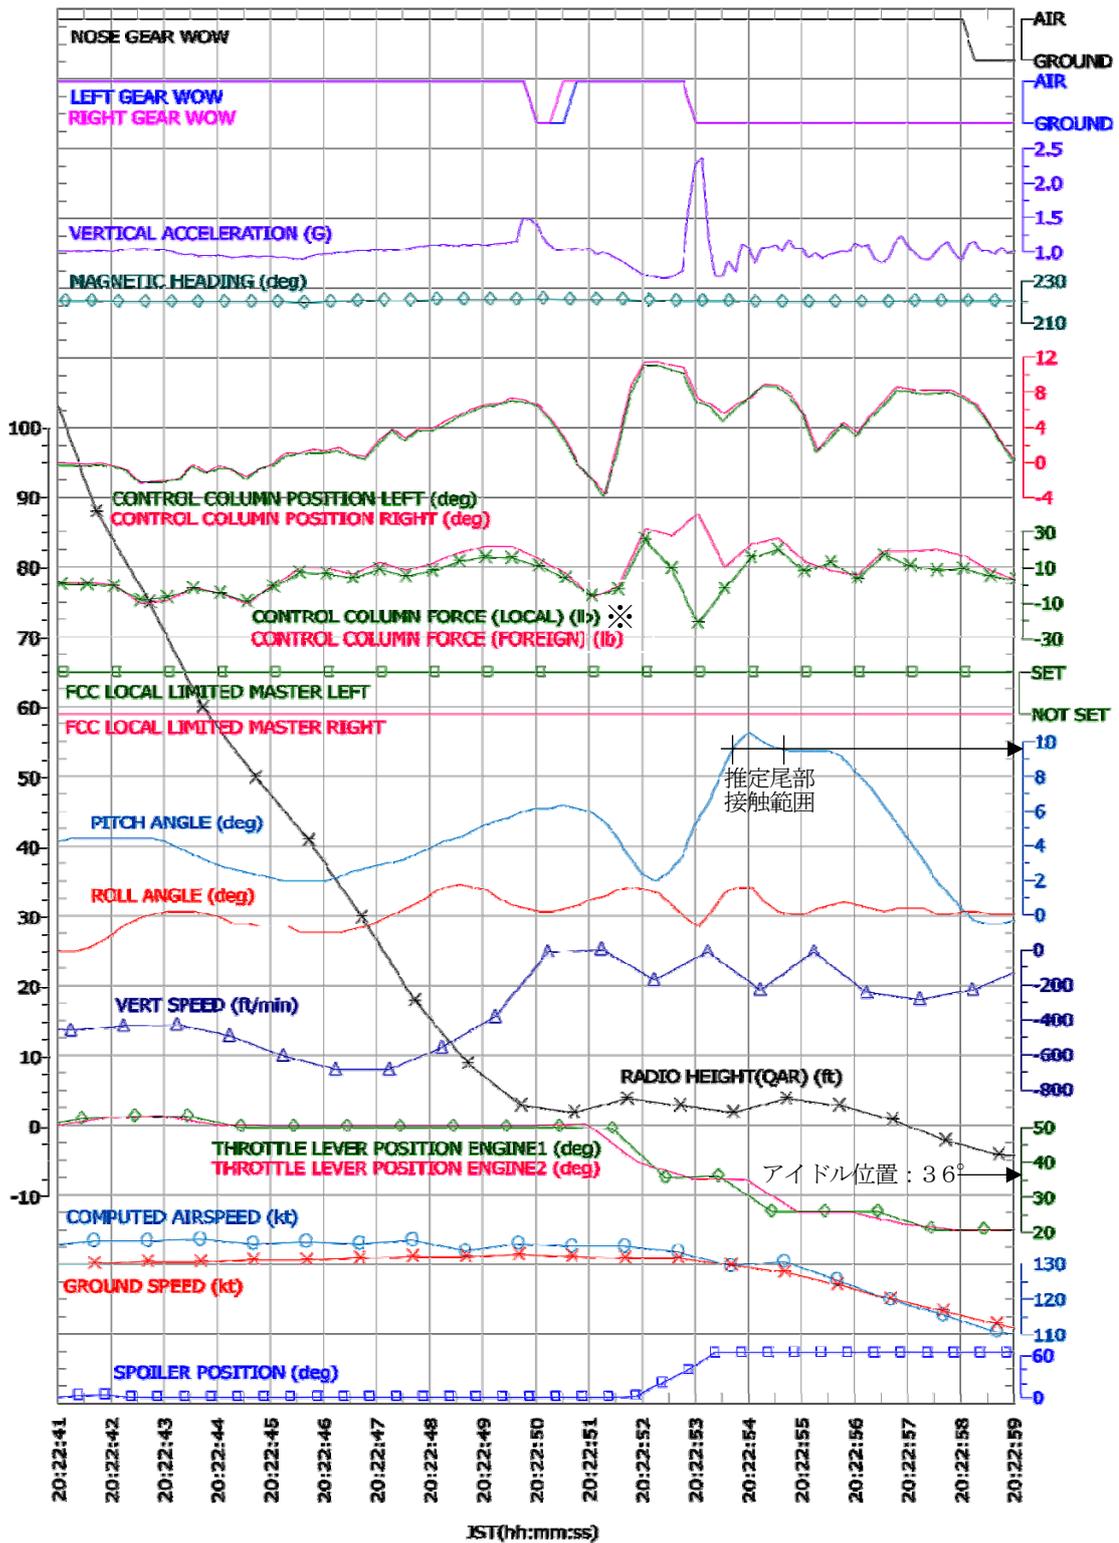
DFDR（飛行記録装置）の記録

一方、スラストレバーの操作に関しては、副操縦士はオートマチックコールアウトの「TEN」を聞いてパワーカットしたと述べているが、DFDR の記録では最初の接地時には進入時のパワーがそのまま残っていた。これは、このときには降下率が約 400ft/min で十分に降下が止

まっておらず、スラストレバーをアイドルにすれば更に降下率が増すので、アイドル位置にできなかったためと考えられる。

同機が接地後にバウンドしたのは、接地時のピッチ角が約 $+6^\circ$ 、速度が約135ktで、パワーが残ったままアイドルにされていなかったこと及び短時間ではあるが接地直後もピッチ角の増加が続いたこと等の影響によるものと考えられる。

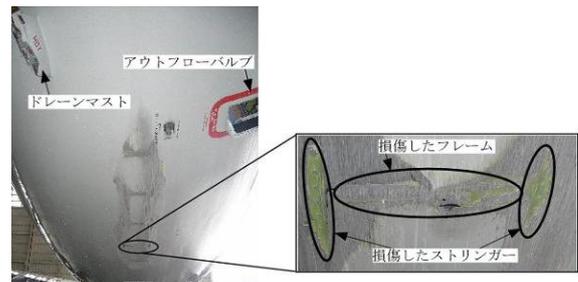
胴体の損傷状況

本事故は、副操縦士の操縦により同機が滑走路に接地直後バウンドして再接地した際、大きな重力加速度で接地し主脚のストラットが圧縮されたことに加え機首上げが継続されたため、テールストライクが発生して機体後部を損傷させたことによるものと推定される。

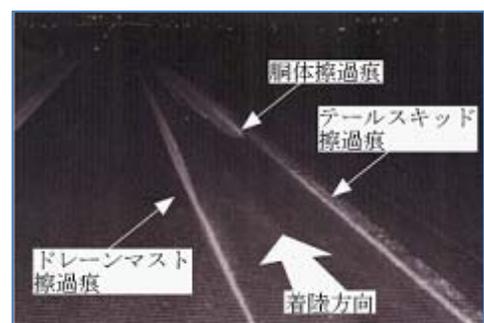
事故現場（滑走路22進入端方向から見た擦過痕）

なお、MTG^{※4}掲載のチャートによれば、ストラット^{※5}が圧縮されている場合には約9°のピッチ角で、伸びている場合には約11.5°でテールストライクが発生することになっているが、約9.7°で滑走路に接触したものと推定されることから、発生時にはストラットは伸びきっておらず、部分的に圧縮していたものと推定される。

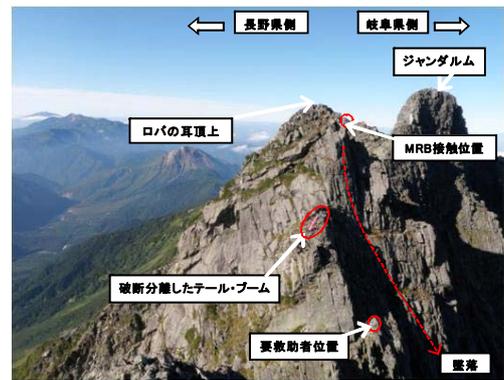
事故現場見取図

可能最大重量とほぼ同じ重量であったことに加えて、高高度で、山岳局地特有の気流の変化や横風等のエンジン出力や飛行性能に影響を及ぼしやすい不利な条件下での飛行であったことから、エンジン出力不足などによって機体が降下し、機首方位の維持も困難となって岩壁に接触した可能性も考えられる。なお、同機が岩壁に接触したときの位置は、接触痕のあった岩壁から、北北西約7m付近で、高度約3,148mであったものと推定される。

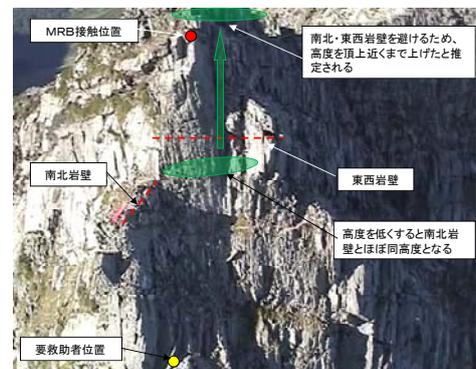
ロボの耳を北西から見たところ

⑤ 機長は、南北岩壁や死角となっている東西岩壁を避けるため、高度をロボの耳の頂上付近まで上げたことによりMRBが接触した岩壁との間隔が確保できているものと考えていた可能性が考えられる。また、機体の右後方の見張りについては、安全員である副隊長がその任に当たったものと考えられるが、機長と同様、高度をロボの耳付近まで上げていたことにより、岩壁との間隔が確保できていると考えていた可能性が考えられる。
