## 第2章 鉄道事故等調査の状況

### 1 主な鉄道事故等調査報告書の概要

**鉄道1** 非常ブレーキ作動時にコンテナ貨車が後部貨車側から大きな力を受けて脱線  
(日本貨物鉄道(株) 東海道線 吹田信号場構内 列車脱線事故)

**鉄道2** 半径 300mの曲線を速度約 60km/h で走行中に、コンテナ貨車の後台車全 2 軸が脱線

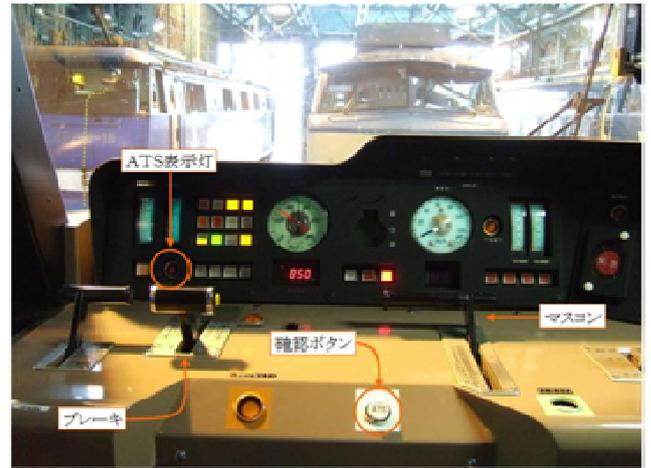
本件機関車の運転室機器配置

非常ブレーキが作動したのは、運転士が確認扱い操作を行ったものの、確認扱い重なり時間が短かったことによるものと考えられる。このことには、同社が定めた内規である運転士作業標準に停止列車についてのブレーキ操作と確認ボタンを押す順序を定めていないことが関与した可能性があるものと考えられる。このため、実施基準に沿った操作手順を正しく行うために運転士作業標準を見直し、十分な確認扱い重なり時間が確保できるようにすべきである。さらに、確認扱い重なり時間が短くなった場合でも、直ちに非常ブレーキが作動せず、5秒以内であれば再度確認扱い操作ができる回路に見直すべきである。

非常ブレーキが作動したのは、確認扱い重なり時間が短かったことによるものと考えられ、このことには、運転士作業標準に基づき本件運転士が行った確認扱い操作が、実施基準に記載されたものと異なっていたことが関与した可能性がある。このため、運転士作業標準を見直すとともにATSの仕組みを運転士に十分理解させ、確認扱い重なり時間が短くならない確実な操作をするよう教育すべきである。また、確認扱い重なり時間が短くなった場合でも、直ちに非常ブレーキが作動せず、5秒以内であれば再度確認扱い操作ができる回路に見直すべきである。

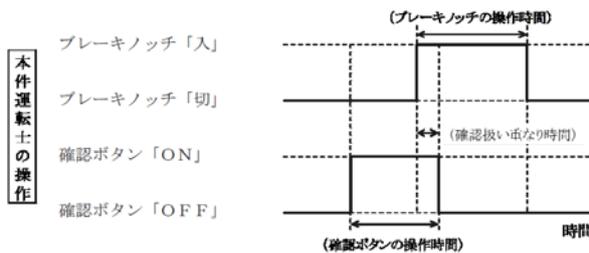
確認扱い重なり時間の関係

ATS車上装置は、信号の停止現示の情報を受信した後、5秒以内に運転士が確認扱い操作（操作確認ボタンを押すこと）を行えば、非常ブレーキが作動せず運行を継続することができるものである。しかし、5秒以内であっても運転士が確認扱い重なり時間（ブレーキノッチを入れた状態と確認ボタンが押されている状態とが重なっている時間）が短くなるような

確認扱い操作を行った場合には、リレーの励磁時間がごく短時間となり、確認扱い操作が行われたことを検知するリレーACR（以下「ACR」という。）が十分に動作できる時間が確保されないため、リレーUR が非動作状態となることによって非常ブレーキが作動する。

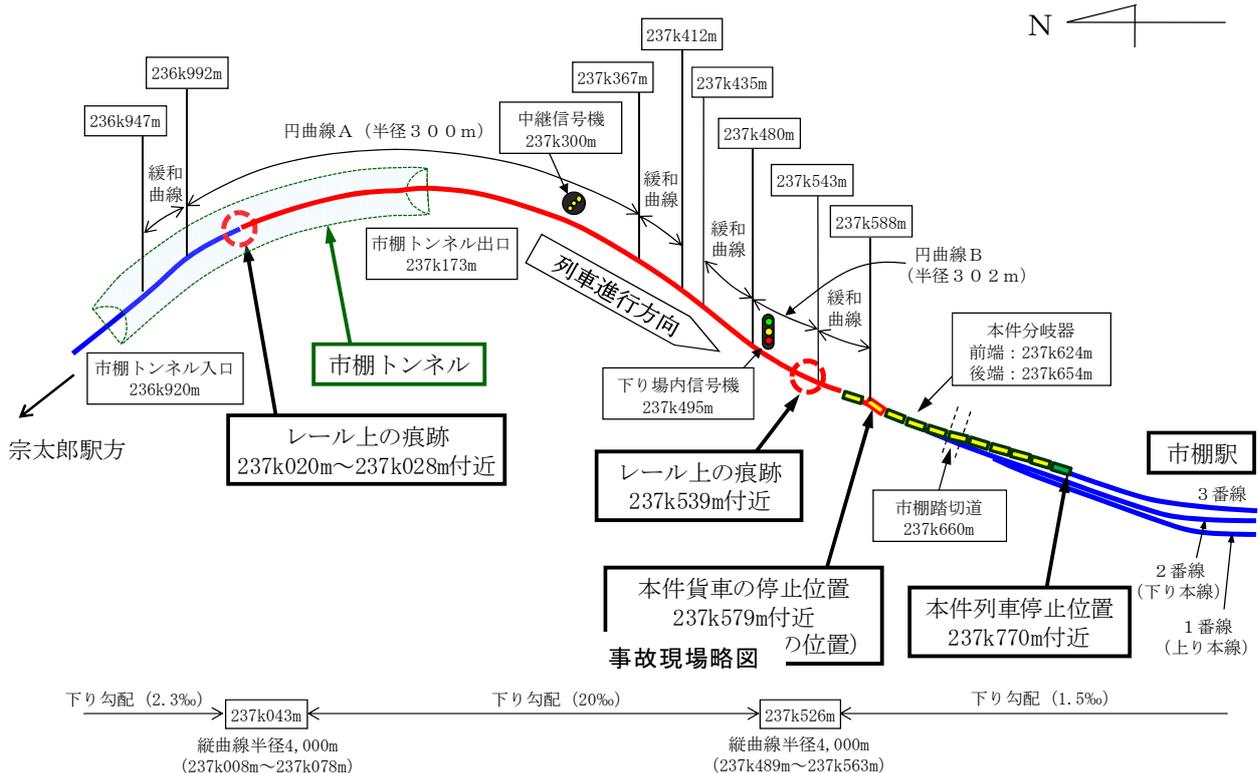
本件貨車後台車第2軸が脱線したのち、本件貨車後部の連結器の右側面及び最後尾貨車前部の連結器の左側面に復心棒と接触したと見られる傷があったことから、本件貨車が左に大きく傾いたと考えられる。

また、本件貨車の後台車第2軸左車輪付近の車体台枠及び電線管に、車輪によるものと見られる打痕があったことから、後台車第2軸が脱線したことにより、本件貨車の車体が大きく沈み込むとともに、本件貨車後部の連結器が最後尾貨車前部の連結器の下から抜け連結が外れ

た可能性があると考えられる。なお、本件貨車後部の連結器の右側面の傷は上方へ、最後尾貨車前部の連結器の左側面の傷は下方へ伸びていたこと、及び最後尾貨車前部の連結器の上には車体台枠との接触によるものと見られる傷があったことから、本件貨車後部の連結器が最後尾貨車前部の連結器を押し上げた可能性があると考えられる。

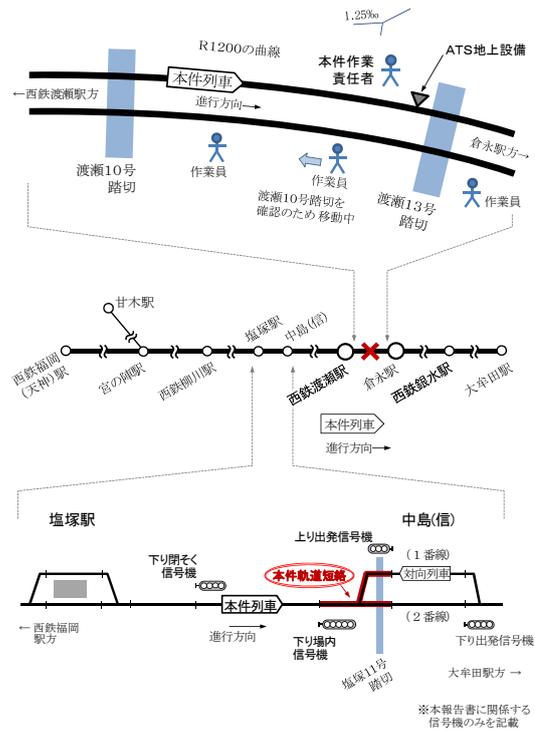
本重大インシデントの関係現場

本重大インシデントは、運転指令において、列車の運行状況が十分確認されず、また運転指令員相互による二重チェックが行われないうちに、本件線路閉鎖工事の着手が誤って承認されたため、列車の運行が終了していないにもかかわらず、線路内作業が着手されたものと推定される。

このとき、本件線路閉鎖工事の工事区間は終列車である本件列車が通過する前の状態にあり、列車運行管理装置によって進入を許可する信号が現示される状態にあったことから、その工事区間に本件列車を進入させない措置は講じられなかったものと推定される。

- ① 線路閉鎖工事の着手承認に当たっては、列車の運行時間帯及びその終了後を問わず、以下の点に重点を置き、規定にのっとった基本動作を徹底すること。
  - ・ 確認すべき最終通過列車を定め、その通過を確実に確認すること
  - ・ 運転指令員相互による二重チェックを確実に実施すること
  - ・ 線路閉鎖工事の工事区間に列車等の進入を許可する関係の信号機に停止信号を確実に現示すること
  - ・ 承認後においては、他の運転指令員も認識できるように、線路閉鎖工事の工事区間を確実に表示する手段を講じること
- ② 終列車の運行時間帯における運転指令業務の作業量を評価して、異常時対応及び線路閉鎖工事の着手承認手続きに適切に対応できる態勢を整えること。その際には、必要に応じ、異常時における指令業務の優先順位付け（例えば、線路閉鎖工事の着手承認手続きを一時見合わせる）等を行うことも考えられる。
- ③ 線路閉鎖工事の着手承認手続きに係る規定と運用の実態との間に不整合等が認められた場合は速やかに是正することはもとより、線路の閉鎖の基本に照らして、関係の規定及び

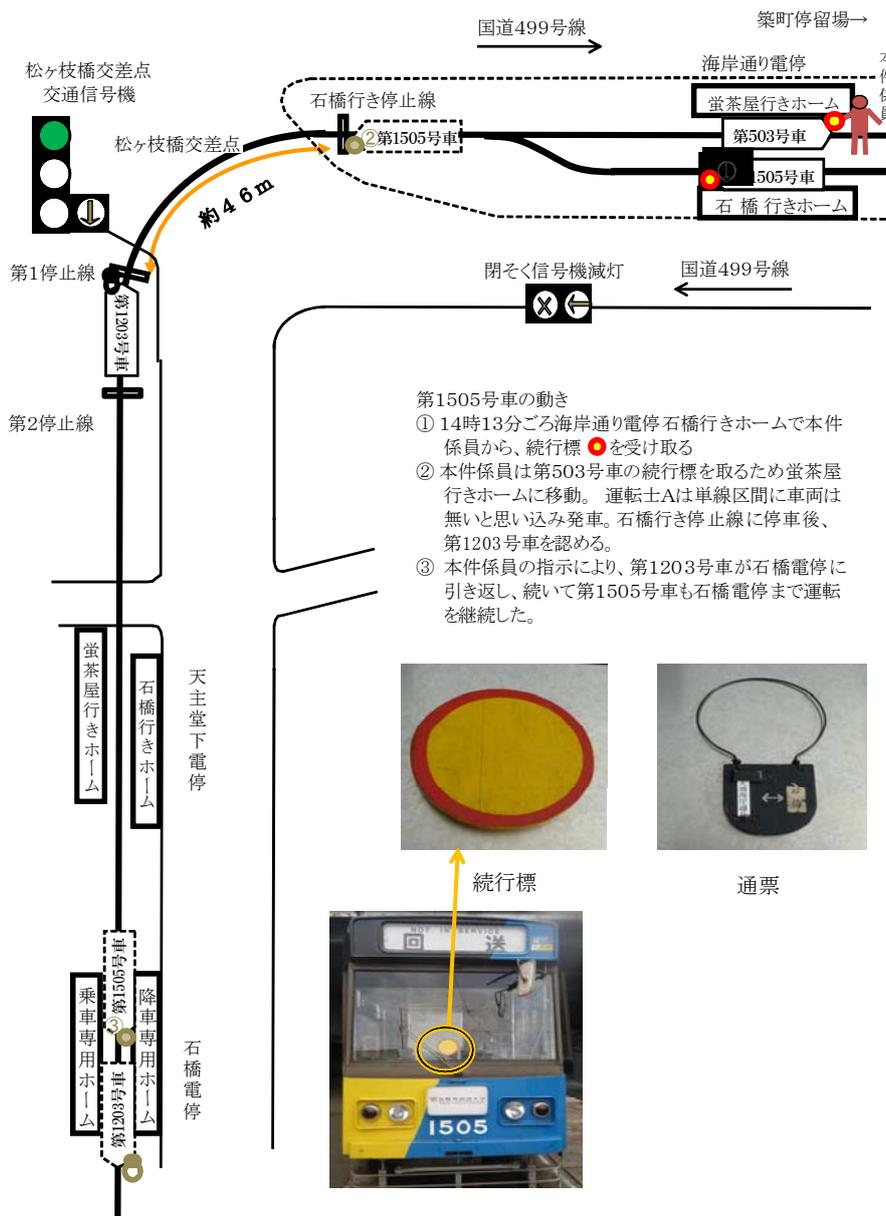
第 1505 号車担当運転士（以下「運転士 A」という。）は、海岸通り電停を出発する判断を、通票や通票式を施行するために海岸通り電停に派遣されていた係員（以下「本件係員」という。）からの指示ではなく、単線区間から進出してくる車両数に基づいて行っていた可能性があると考えられる。また、海岸通り電停到着時から、単線区間に入ったのは 2 両であると思込み、2 両目の第 503 号車が単線区間から進出してきたので、単線区間に車両は在線しなくなったと判断し出発させたものと考えられる。

第1505号車の動き  
 ① 14時13分ごろ海岸通り電停石橋行きホームで本件係員から、続行標 ●を受け取る  
 ② 本件係員は第503号車の続行標を取るため蛸茶屋行きホームに移動。運転士Aは単線区間に車両は無いと思い込み発車。石橋行き停止線に停車後、第1203号車を認める。  
 ③ 本件係員の指示により、第1203号車が石橋電停に引き返し、続いて第1505号車も石橋電停まで運転を継続した。

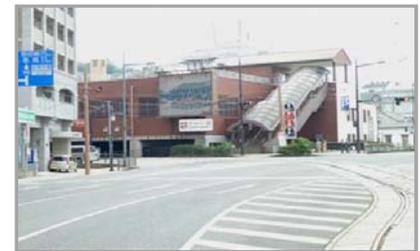
海岸通り電停から石橋方の見通し  
 ※海岸通り電停から石橋方を見ると、左側の建物で単線区間は見通せない

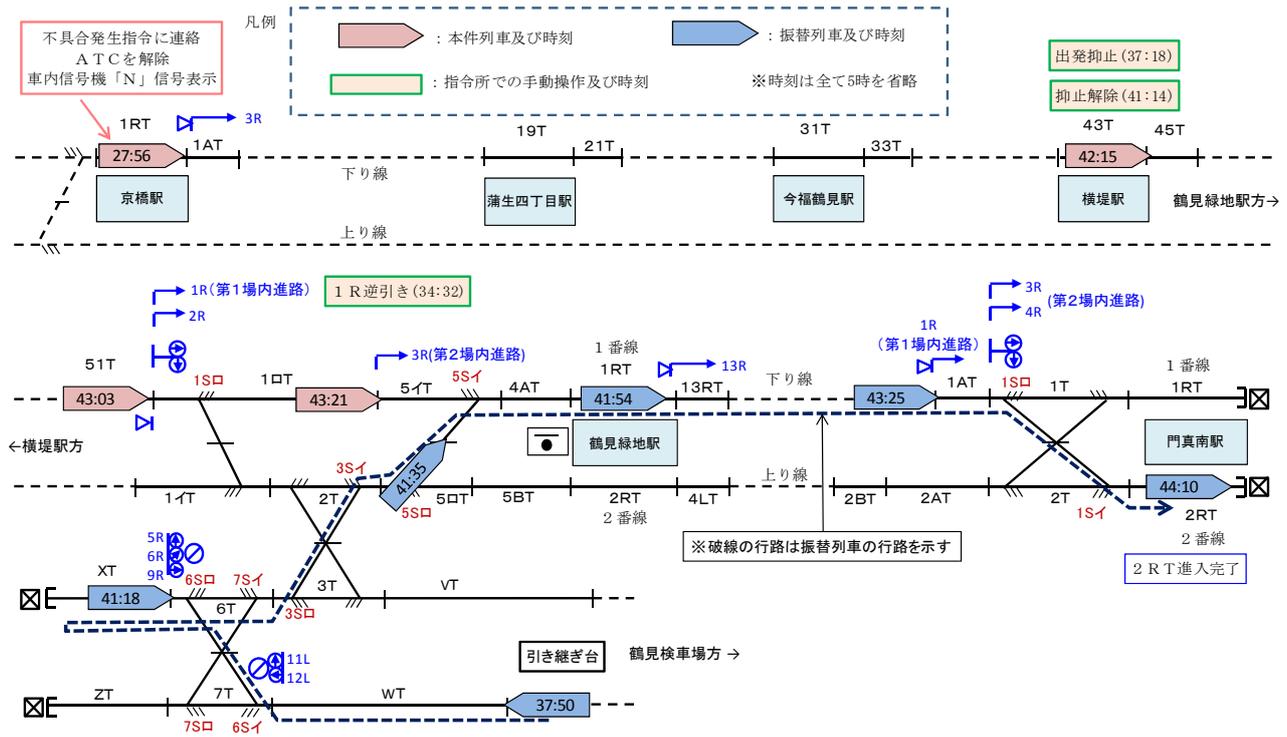
本件列車及び振替列車の動き [その1]

本件列車が、閉そくの取扱いが完了していない門真南駅に進入し、振替列車が停車していた門真南駅2番線への進路に進入したことについては、以下に示す要因が影響していたものと考えられる。

- ① 本件列車の前に振替列車が門真南駅2番線に進入しており、門真南駅のポイント1S $\square$ 及び1S $\Delta$ は2番線側に開通していたこと。
- ② 本件列車の運転が代用閉そく方式を施行せずに継続されたことにより、運転指令による門真南駅の進路の開通状況の確認が行われなかったと考えられること。
- ③ 本件列車がATCを解除し、車内信号機の表示もN信号<sup>\*1</sup>のまま運転している異常時の運転であるにもかかわらず、門真南駅のポイント1S $\square$ の開通方向の確認が運転士によって行われていなかったと考えられること。
- ④ 本件列車が鶴見緑地駅で列番を持たない列車となり、門真南1R及び門真南3Rの進路自動制御が行われなかったこと。

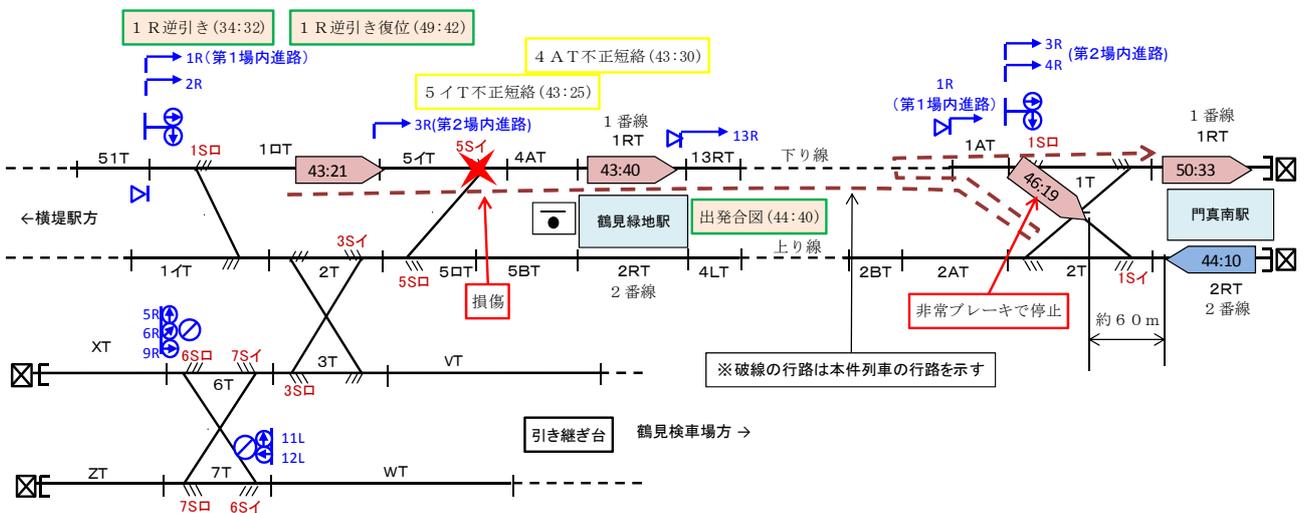
本件列車及び振替列車の動き [その2]

本重大インシデントは、ATCに故障が発生し、常用閉そく方式が施行できない列車に対して、代用閉そく方式が施行されずに運転が継続される状況下で、門真南駅の閉そくを確認しないまま本件列車を同駅に進入させたこと及びATCが解除され、かつ、正常な信号が現示されない異常時の運転であるにもかかわらず、同駅に進入する際に運転士によってポイントの開通方向の確認が行われなかったため、本件列車が、振替列車が停車していた進路に進入したことにより発生したものと考えられる。

- ① 運転指令員及び運転士に対し、ATC車上装置故障時の運転取扱いについての規程類の再教育及び規程の遵守を徹底すること。
- ② 運転指令員及び運転士に対し、車両振替を含めた車両故障や車両故障の原因が複合した場合等を想定した訓練の充実を図ること。
- ③ 運転指令員に対し、プログラム列車運行制御装置（PTC）の列番<sup>※3</sup>の入力、警報の発報及びてこ（信号機、転てつ機等を制御するスイッチ）の取扱い等を再教育すること。
- ④ 運転指令員間の意思の疎通及び情報の共有を強化すること。
- ⑤ 本件列車を門真南駅で後退させた際に、後退する側の線路状況の確認ができていなかったと考えられることから、本重大インシデントのような異例な事態が発生した場合の運転取扱いについての対応方法を検討すること。
- ⑥ 本件列車の車内信号機の故障については、ATC受信検波部における電解コンデンサの経年劣化によると考えられる損傷が原因と考えられるので、経年劣化を考慮した車両の保守を実施すること。
- ⑦ PTCや車両等に故障等が発生した場合には、運転指令員又は運転士は手動による操作が必要になることから、適切な対応ができるよう日頃から起こりうる故障等を想定した訓練を行うこと。
