第3章 船舶事故等調査の状況

1 主な船舶事故等調査報告書の概要

船舶1 西表島北東方沖を航行中、船体が縦に動揺した際に旅客2人が腰椎を圧迫骨折
(旅客船第九十八あんえい号旅客負傷) (管轄：東京)

船舶 2 関門航路を東進中のコンテナ船が、先行している貨物船を追い越そうとした際、西進中の護衛艦の前路に進出して衝突、火災が発生（コンテナ船 CARINA STAR 護衛艦くらま衝突）
（管轄：東京）

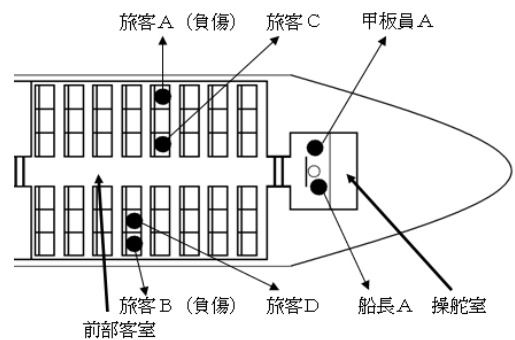
負傷した旅客等の前部客席における着席状況

- (1) A船は、基準経路から外れて西表島北東方沖のリーフ沿いに赤離島の東方沖を波高約1.5～2mの東北東からの連続した波を左舷船首から受けて東南東進中、船長が本件大波の接近に直前に気付いたものの、原速力で航行していたため、船首が本件大波の波頂に乗って波間に落下し、前部客室の旅客2人が、座席から身体が浮いて離れた後、座席に自由落下した衝撃で腰椎を圧迫骨折したものと考えられる。
- (2) 船長は、赤離島から赤離島東方リーフの間を航行中、大きな波に遭遇すると減速及び変針を行い、船体が縦に動揺するのを軽減しようとし、その後は原針路及び原速力で航

本事故は、本船が、基準経路から外れて西表島北東方沖のリーフ沿いに波高約1.5～2mの東北東からの連続した波を左舷船首から受けて東南東進中、船長が本件大波の接近に直前まで気付かず原速力で航行していたため、船首が本件大波の波頂に乗って波間に落下し、前部客室の旅客2人が、座席から身体が浮いて離れた後、座席に自由落下した衝撃で腰椎を圧迫骨折したことにより発生したものと考えられる。

A社に対し、安全管理規程等に係る安全教育並びに運航する旅客船の実情に応じた荒天時安

全運航マニュアルの作成及び遵守について勧告した。

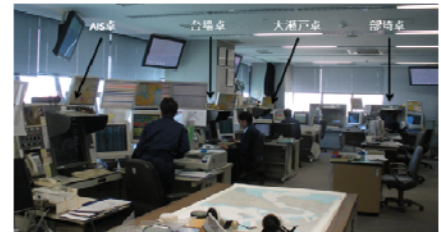
関門マーチス室内の状況

② 運用管制官は、VHFにより、先行するC船及び追い越そうとしているA船と交信し、最終的にA船に対して情報提供としてC船の左舷側を追い越すこと、C船は右舷側に移動しているが、前方1MにB船が来ているので注意することを内容とする通信をしたところ、A船から左舷側を追い越すとの応答を得たものと考えられる。

関門マーチスからのこれらの通信については、英語の命令文であり、通信符号は関門マーチスでは制度化されていなかったため、使用されていなかったことなどから、船長Aは単なる情報提供の通信ではなく強制的なものと思った可能性があると考えられる。

④ 運用管制官は、A船がC船を追い越す場所、B船がその場所に至る状況について正確に把握していなかったものと考えられる。

海上保安庁長官に対し、関門マーチス運用マニュアルに係る改訂等を行うこと、関門海峡を航行する際の追越し航法及び航行速力の周知をすること及び関門マーチスの監視体制の強化について検討することについて意見を述べた。

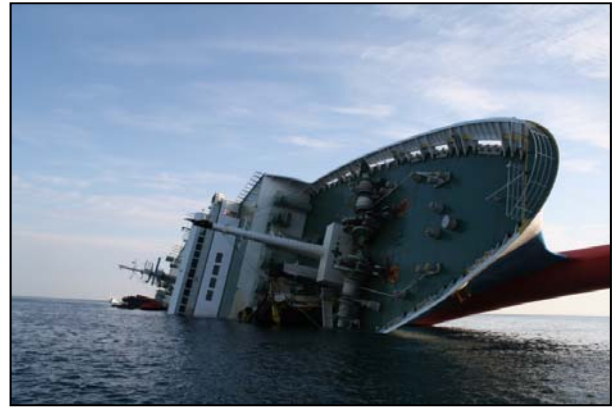
座礁して横倒し状態となった「ありあけ」

- ① 発生日時：平成21年11月13日（金）05時06分ごろ
- ② 発生場所：三重県紀宝町南東方沖（熊野灘）
- ③ 船舶事故の概要：
 マルエーフエリー(株)（A社）が運航するフェリーありあけは、船長ほか20人が乗り組み、乗客7人を乗せコンテナ150本などを積載して熊野灘を南西進中、05時06分ごろ、船体が右舷側に大傾斜し、その後、三重県御浜町沖で座礁して横倒し状態となった。
 乗客2人及び乗組員1人が負傷した。
- ④ 調査報告書公表日：平成23年2月25日

本事故は、夜間、本船が、熊野灘を南西進中、本船にとって高波高の追い波中における危険範囲の状況下を航行していたため、左舷船尾約40°から波高約6.9mの波を受けた際、右舷側に約25°の傾斜が生じ、積載貨物が横滑りなどの荷崩れを生じたことにより発生したものと考えられる。

船舶運航会社については、荒天時に追い波状態で航行する場合の危険性について安全管理規程などに掲載するとともに、船舶の運航に携わる者に対して安全教育を実施して同危険性の周知徹底を図ることなどについて所見を述べた。

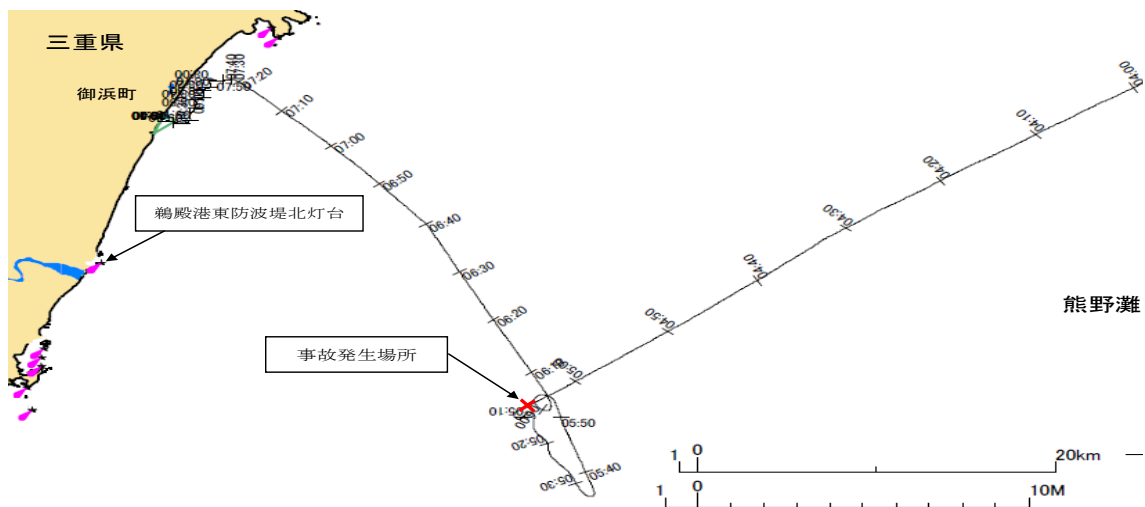
本船は、乗客7人を乗せ、コンテナ及びシャーシ^{※1}などを積載し、東方からの波を左舷船尾に受けながら熊野灘を南西進中、第1波を受けて右舷側に約25°の傾斜を生じ、コンテナなどの荷崩れが始まり、第2波を受けて更に傾斜が増したものと考えられる。

また、復原措置により傾斜が減少したものの、陸岸に向けて北西進中に再び傾斜が増大し、乗客及び乗組員が救助されたのち、御浜町の海岸付近で座礁して横倒し状態になったものと考えられる。

本船は、波長が本船の長さ程度で、波周期約10s、有義波高約4.6mの追い波を左舷船尾から受けながら航行しており、船体中央が波の下り斜面にある場合の静的な釣り合い点は、有義波高の1.5倍(約6.9m)で約25°となることから、左舷船尾約40°から波高約6.9mの第1波を受け、その波の下り斜面に船体中央が位置する状況となったとき、右舷側に約25°の傾斜が生じるとともに急激に左旋回したものと考えられる。

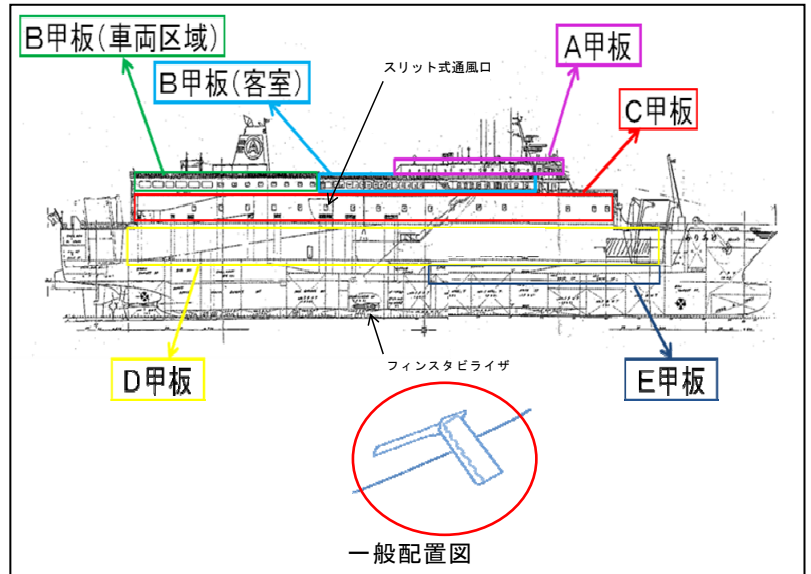
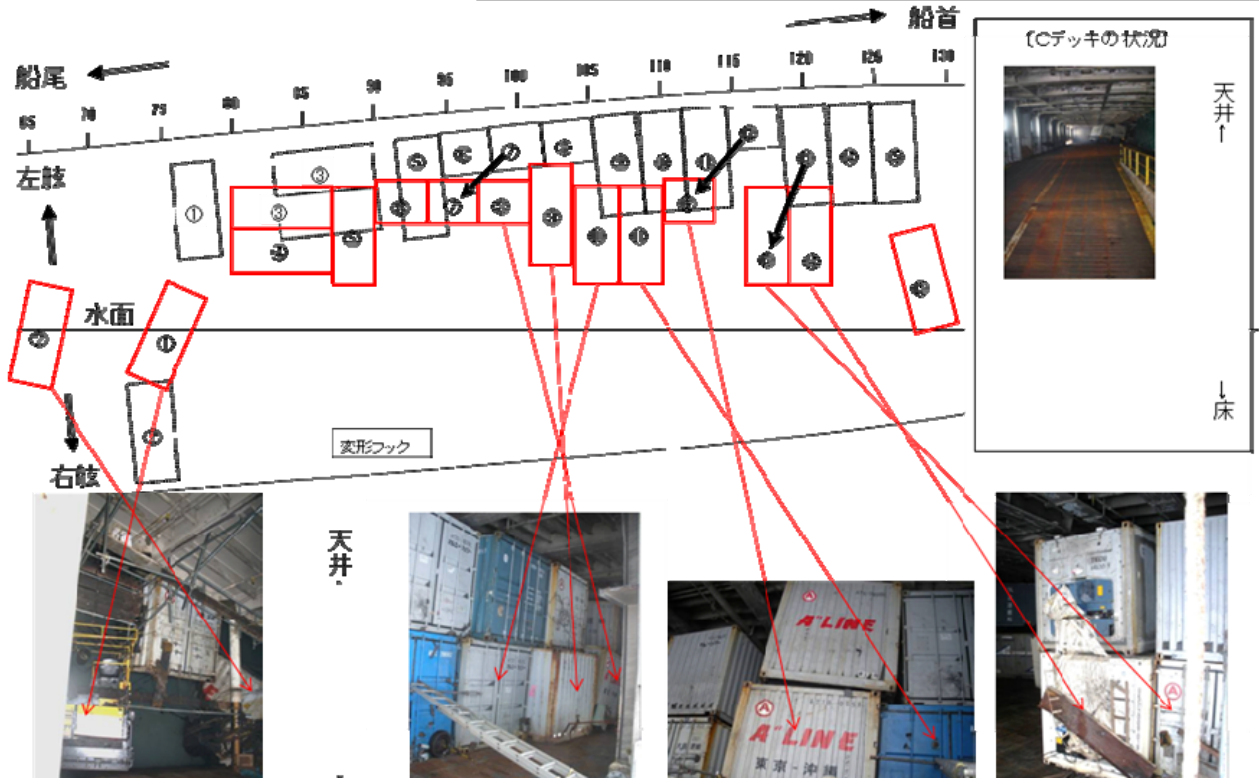
コンテナ及びシャーシの移動状態

① A社は、本船に固縛金物を設置し、固縛機材を備えていたが、コンテナ及びシャーシに対する固縛方法について検討したことがなく、過度の移動を防止するための効果的な固縛方法などについてのマニュアルを策定していなかった。また、本事故当時、車両

区域の甲板に自動車渡船構造基準^{※2}で定められた基準を満たす塗料が塗布されておらず、本事故発生以前においてコンテナが移動したときの状況及び滑り止め塗料がはく離していた

ことから、C甲板及びD甲板は、コンテナ、補助脚及び架台と甲板間の最大静止摩擦係数が、鋼鉄間の0.4程度であった。

- ② コンテナは、大部分が船横方向に2段積みになされ、ほぼ3列おきに固縛用チェーンで固縛していたが、固縛用チェーンはその長さがコンテナの高さよりも約0.4mだけ長いものであったことから、コンテナを固縛した状態ではほぼ垂直に近く、過度の移動を防止するための効果的な固縛方法ではなかった。
- ③ シャーシは、主にC甲板に積載され、最前列の7台及び最後列の3台が6点取り（固縛用チェーンをいつもより2本を追加して6本で固縛）とし、その他のシャーシ（34台）については4点取り（固縛用チェーン4本で固縛するいつもの方法）で固縛されていた。
- ④ 本船は、右舷側に約25°の傾斜が生じたとき、コンテナが横滑りを始めた。
- ⑤ シャーシは、横傾斜角が27°に達すると、固縛用チェーンの張力が破断荷重を超えるため、同チェーンが破断した。固縛用チェーンが1本破断すると、他の同チェーンが連鎖的に破断し、シャーシが横滑りをした。
- ⑥ 本船は、横滑りなどの荷崩れが生じたため、左舷船尾約55°から波高約4.6mの第2波を受け、その波の下り斜面に船体中央が位置する状況となったとき、左旋回に伴う外方傾斜^{※3}も加わって右舷側に約40°の傾斜が生じた。

積載貨物が横滑りしたのは、A社が、車両区域の甲板に自動車渡船構造基準に定められた過度の移動を防止するための措置を講じていなかったことによるものと考えられる。

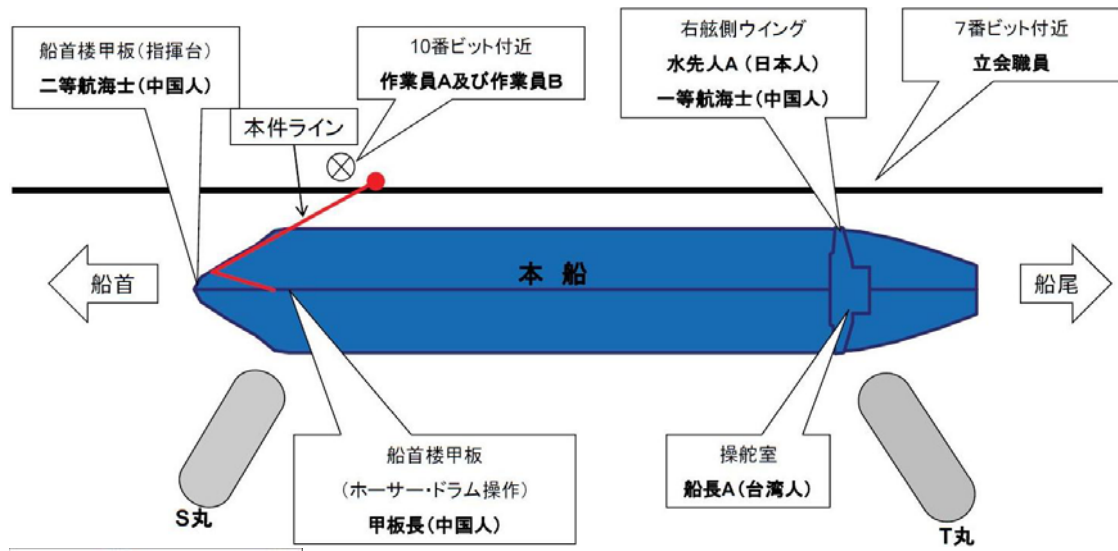
本事故当時の関係者の位置

(4) 二等航海士は、舷側厚板屈曲部付近を視認することができない船首指揮台上で作業指揮をとっていたので、本件ラインが舷側厚板屈曲部に接触する状態であることに気付かず、本件ラインの巻き込みを指示したものと考えられる。

(6) 作業員A及び作業員Bは、本件ラインが破断したとき、スナップバック※2の危険範囲内で作業をしていたため、スナップバックした本件ラインが当たったものと推定される。

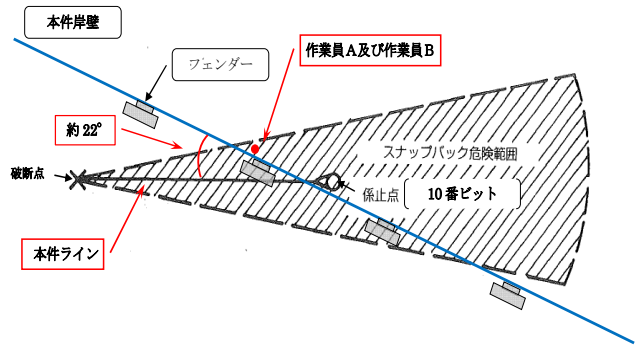
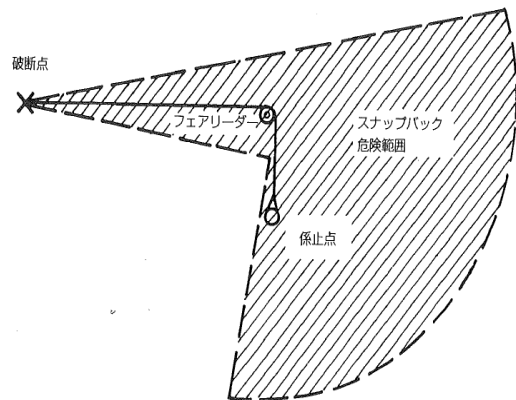
本事故発生時の概念図及びスナップバックの危険範囲

(5) 本件ラインは、舷側厚板屈曲部に接触する状態において、ホーサドラム※1での巻き込みによる衝撃張力並びに約0.3knの前進行きあし及び風圧による張力が重なってかかったことにより、破断したものと考えられる。

本件ラインが破断したのは、本件ラインに損耗が生じていたことに加え、舷側厚板屈曲部に接触する状態において、ホーサドラムでの巻き込みによる衝撃張力並びに本船の前進行きあし及び風圧による張力が重なってかかったことによるものと考えられる。

係船索製造業者に対し、自らが製造した係船索の交換及び廃棄基準を作成し使用者に提供すること、係船業者に対し、係船索が破断したときのスナップバックの危険範囲の広がり状況を周知し、その範囲内での作業を極力避けるように指導することについて所見を述べた。

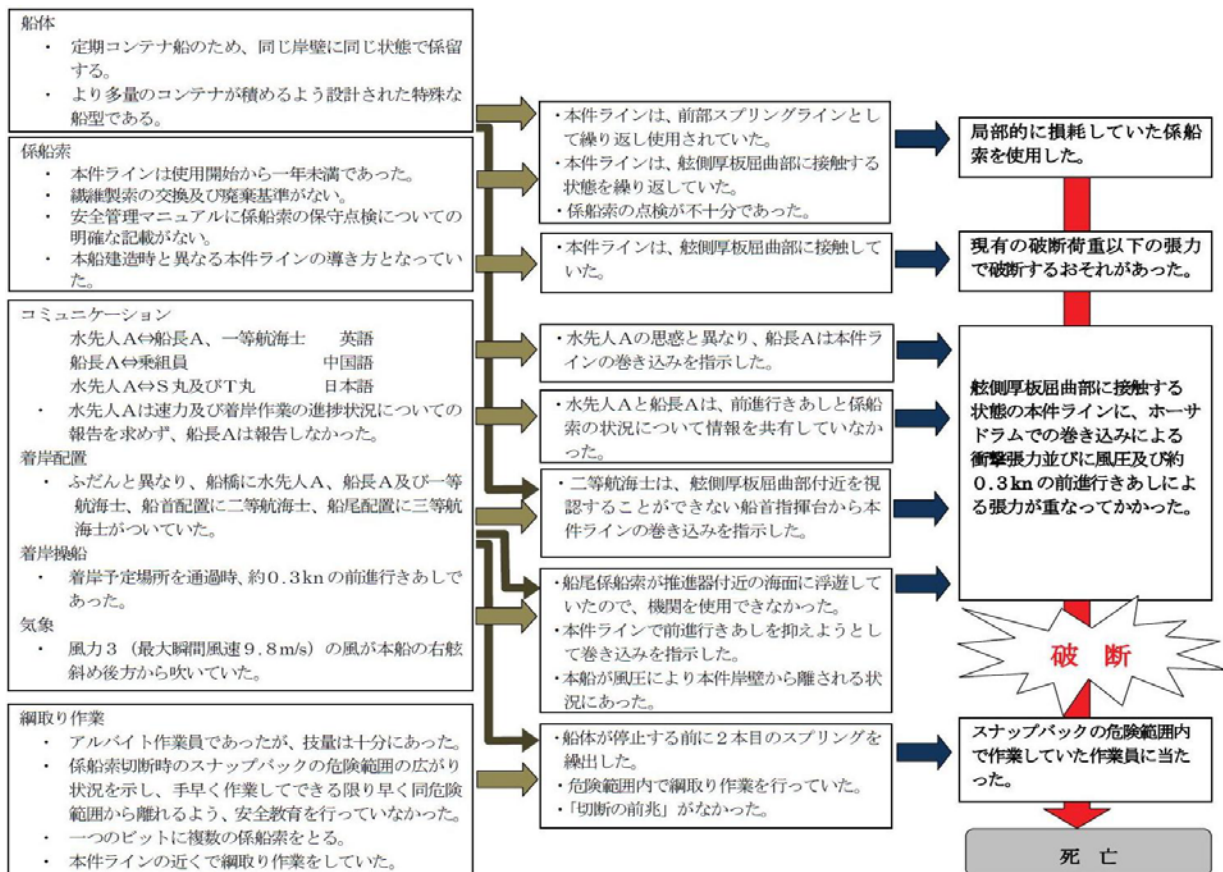
要因相関図

(7) 網取り作業請負業者は、張力のかかった状態の係船索が破断したときのスナップバックの危険範囲の広がり状況を示し、張力がかかった係船索のそばで作業をしなければならない場合は、手早く作業してできる限り早くスナップバックの危険範囲から離れるよう、安全教育を行っていなかったものと考えられる。

本事故は、本船が阪神港神戸区の本件岸壁で着岸作業中、本件ラインが破断したため、スナップバックの危険範囲内で作業をしていた作業員A及び作業員Bに当たったことにより発生したものと考えられる。

本船の船舶管理会社に対し、安全管理マニュアルにおいて必要な措置を講じること、中華人民共和国香港特別行政区海事局に対し、同社に対して指導監督を行うことについて勧告した。

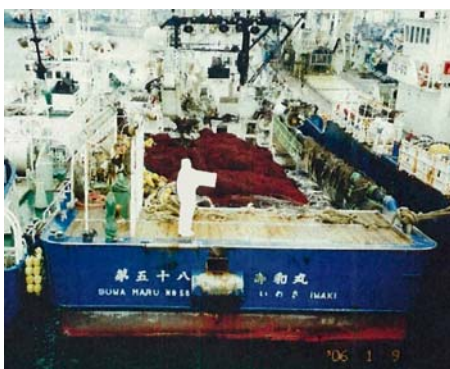
漁網の積載状況

- ② 本船は、漁網が補修や海水等を含むことにより重量が増加していたこと、及び漁具、ロープ類等を操舵室天蓋等に積載していたことから、標準状態より重心が上昇するとともに、漁網が、右舷側から重量の大きなチェーン、網、浮子の順に積み付けられ、重量が左右不均等になっていたことから、船体の動揺により、重量の大きなチェーン側に横移動し、右舷側への初期横傾斜が生じていた可能性があると考えられる。
- ③ 本船は、放水口の機能を阻害するような放水口周りの構造が関与し、海水が船首甲板に滞留した可能性があると考えられる。

本船が、標準状態より重心が上昇するとともに右舷側への初期横傾斜が生じた状態であったのは、漁網が補修や海水等を含むことにより重量が増加していたこと、漁具、ロープ類等を操舵室天蓋等に積載していたこと、及び漁網が、右舷側から、重量の大きなチェーン、網、浮子の順に積み付けられ、重量が左右不均等になっていたことから、船体の動揺により、重量の大きなチェーン側に横移動したことによる可能性があると考えられる。

水産庁等の関係機関及び網船の船舶所有者等に対し、漁網、放水口及びパラ泊に関する安全対策について、所見を述べた。

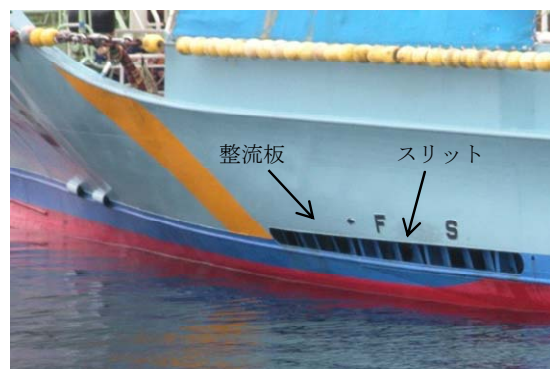
類似船型の網船の放水口

海水が船首甲板に滞留したのは、放水口の機能を阻害するような放水口周りの構造が関与したことによる可能性があると考えられる。
