運輸安全委員会年報 2012

平成 24 年 8 月

運輸安全委員会
Japan Transport Safety Board

第1章 航空事故等調査の状況

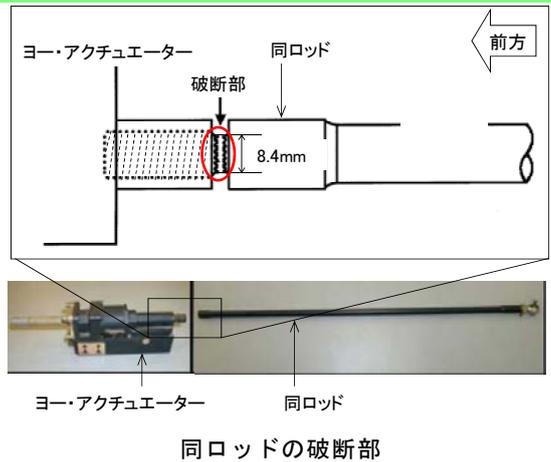
同ロッドの破断部

④ 事故後、同ロッドはねじ部で破断していることが判明した。破面観察の結果から同ロッドは繰り返し荷重により疲労破壊したものと推定される。

⑦ 同ロッドが破断したことについては、同ロッドとヨー・アクチュエーターとの締結部の緩み及びボール・ピボットの腐食による固着から、ラダー・ペダルの操作及びヨー・アクチュエーターの作動により同ロッドへの曲げ荷重が増大し、同ロッドの機体振動との共振現象及び締結部の緩みによる応力集中もあって、同ロッドに疲労強度を超える繰り返し曲げ荷重が作用したことによるものと推定される。

同ロッドが破断したことについては、同ロッドとヨー・アクチュエーターとの締結部の緩み、ボール・ピボットの固着及び固着による共振現象により、同ロッドに疲労強度を超える繰り返し曲げ荷重が作用したことによるものと推定される。

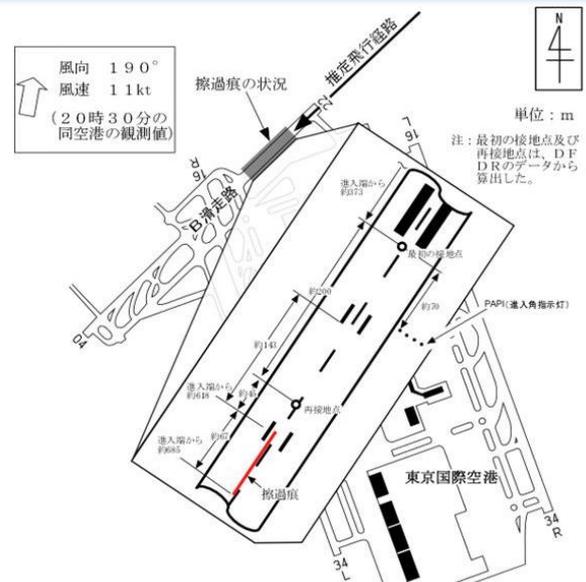
滑走路22上の擦過痕の状況

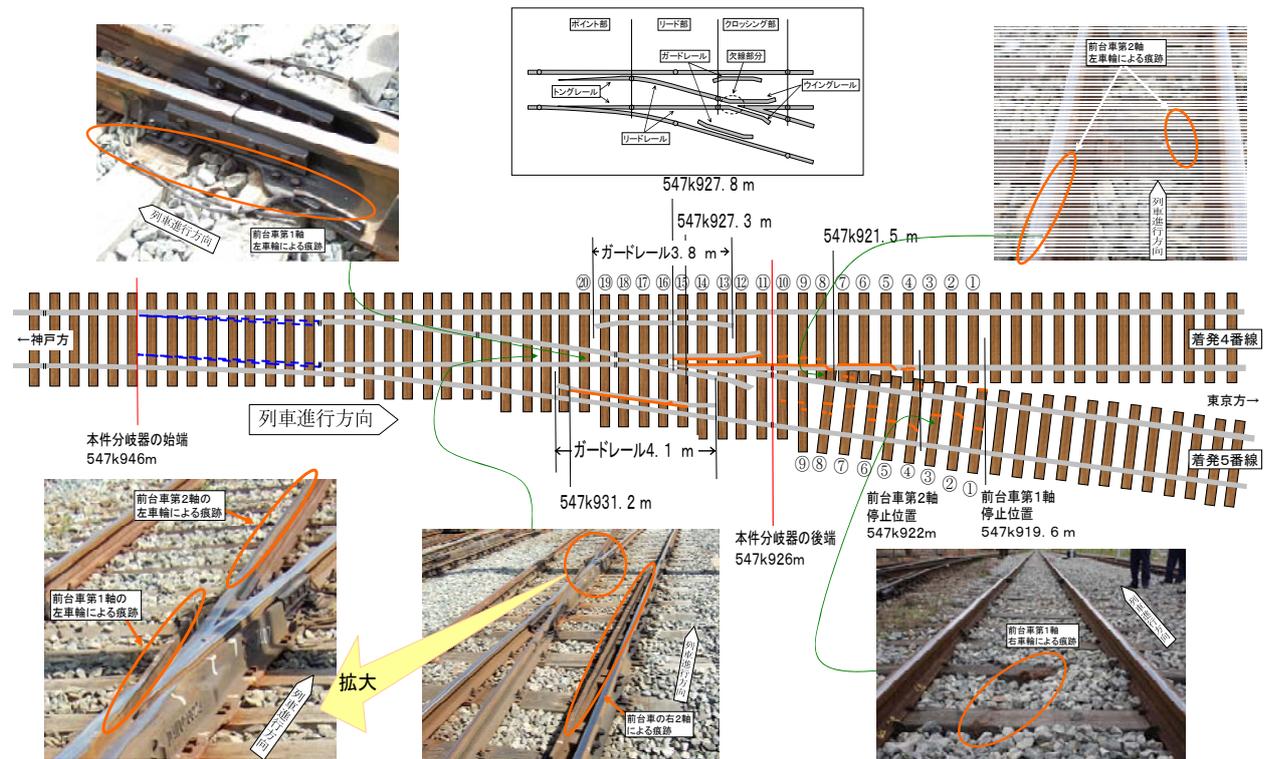
同社が財団法人鉄道総合技術研究所に依頼した調査結果では、列車が、力行運転中に非常ブレーキが作動した状態で着発5番線に進入する直前の分岐器（本件分岐器）に進入し、本件分岐器の分岐線側（着発5番線）に進入した本件貨車の前台車の第1軸がクロッシング※¹欠線部に達したとき、まず内軌側車輪の背面がガードレールに乗り上がり、同時に外軌側車輪は、クロッシング欠線部から基準線側（着発4番線）のフランジウェイへ進入し、水平座屈※²が発生したと考えられるとしている。

これに加えて、本件貨車（9両目）及び10両目の貨車は、連続して、コンテナ等の積載物がなく、空車であったため前方の貨車より自重が軽かったこと、クロッシング欠線部分手前の神戸駅方レールには前台車左車輪が乗り上がったと見られる痕跡がなかったこと、連結器の右側面に縦方向及び横方向に打痕が付いていたことから、本件貨車が本件分岐器に進入しようとしていたときに確認扱い操作を行ったところ非常ブレーキが作動して、まだブレーキが作動していない後部貨車からの自連力※³が本件貨車に働くことにより、水平座屈が発生したのと考えられる。これにより、前方の貨車より自重の軽かった本件貨車の前台車全

脱線の状況

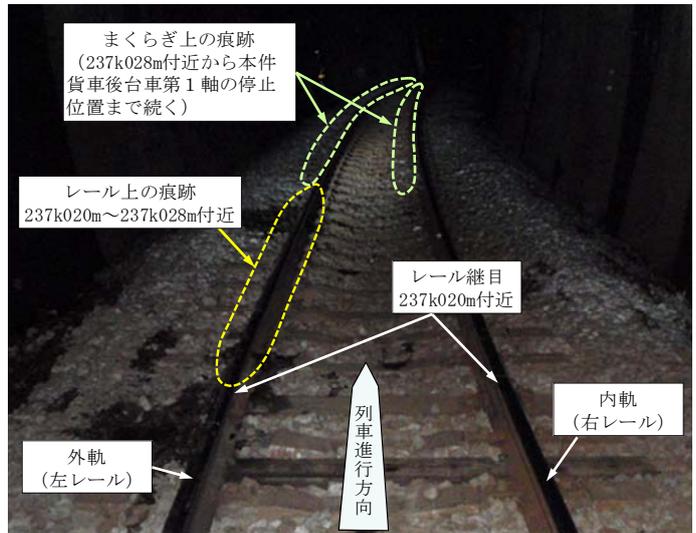
なお、同年 10 月 22 日に 237 k 020m の木まくらぎを交換した後の水準（静的値）は 56mm であったが、同年 10 月 12 日の定期検査における 237 k 020m の水準（動的値）は 61mm であり、その 5m 手前の 237 k 015m における水準は 75mm であったことから、木まくらぎの交換に伴い、237 k 020m 付近の 5m 平面性変位が 5mm 程度増加した可能性があると考えられる。

事故現場（市棚トンネル内の円曲線 A（237k020m 付近））

九州旅客鉄道株式会社は、定期検査において軌道変位が整備基準値を超えていたため、施設設備実施基準及び施設設備実施細目に基づき、軌道の補修を行う計画としていたが、本事故は補修を行う前に発生した。事故現場付近では、平成21年12月11日に実施された定期検査において平面性変位が整備基準値を超過しており、複合変位も基準値を超過していたが、これらの項目は走行安全性に大きく影響するため特に注意する必要があることから、トンネル内において漏水の影響を受ける等、軌道変位の進展が増加しやすいおそれのある箇所においては、補修の時期を早めること等の措置が望まれる。

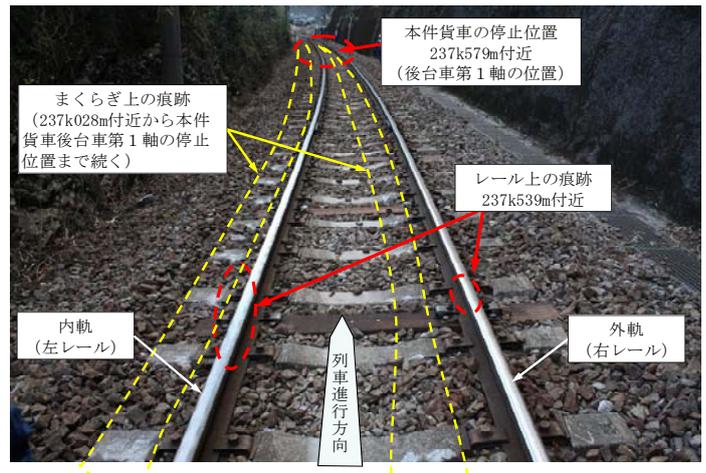
事故現場（円曲線 B（237k539m 付近））

その後、本件貨車は後台車第1軸が脱線した状態で走行し、半径302mの円曲線B内の237k539m付近で後台車第2軸が内軌（左）側へ脱線したと考えられる。後台車第2軸が円曲線B内で脱線したことは、カントが比較的大きくなる箇所であったため、脱線していた第1軸の影響で左側へ作用する力がより大きくなった可能性があると考えられる。

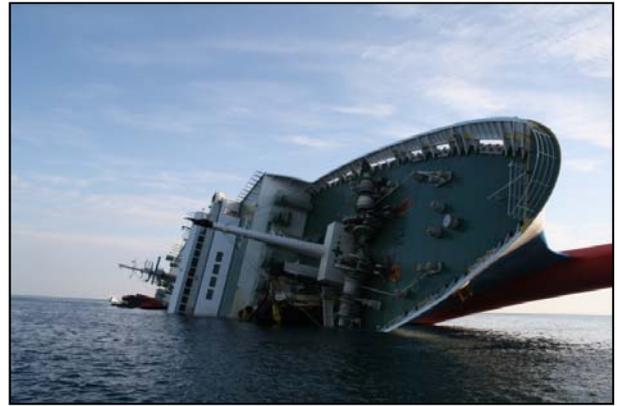
座礁して横倒し状態となった「ありあけ」

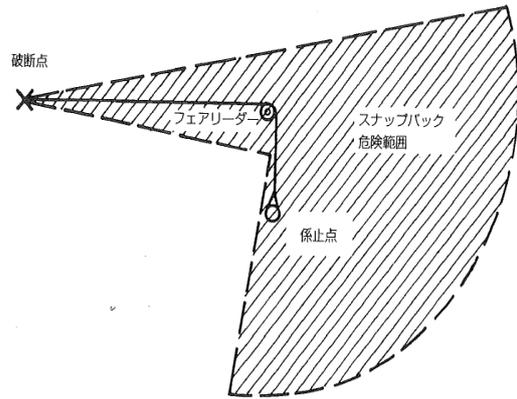
- (4) 二等航海士は、舷側厚板屈曲部付近を視認することができない船首指揮台上で作業指揮をとっていたので、本件ラインが舷側厚板屈曲部に接触する状態であることに気付かず、本件ラインの巻き込みを指示したものと考えられる。
- (5) 本件ラインは、舷側厚板屈曲部に接触する状態において、ホーサドラム※1での巻き込みによる衝撃張力並びに約0.3knの前進行きあし及び風圧による張力が重なってかかったことにより、破断したものと考えられる。
- (6) 作業員A及び作業員Bは、本件ラインが破断したとき、スナップバック※2の危険範囲内で作業をしていたため、スナップバックした本件ラインが当たったものと推定される。

(2) フェアリーダ等で屈曲している係船索が破断した場合

本件ラインが破断したのは、本件ラインに損耗が生じていたことに加え、舷側厚板屈曲部に接触する状態において、ホーサドラムでの巻き込みによる衝撃張力並びに本船の前進行きあし及び風圧による張力が重なってかかったことによるものと考えられる。

係船索製造業者に対し、自らが製造した係船索の交換及び廃棄基準を作成し使用者に提供すること、係船業者に対し、係船索が破断したときのスナップバックの危険範囲の広がり状況を周知し、その範囲内での作業を極力避けるように指導することについて所見を述べた。
