## 第2章 航空事故等調査活動

10 主な航空事故等調査報告書の概要（事例紹介）

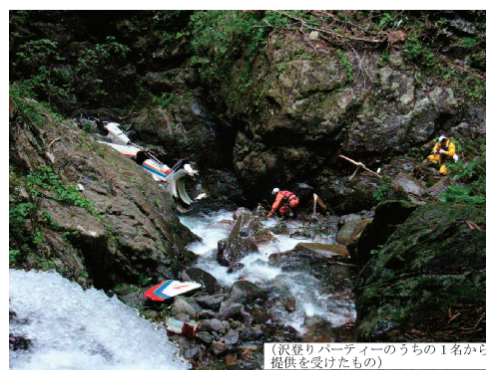
事故直後の状況

救助活動のため、滝の沢で救助隊員をホイストで降下させている最中に墜落  
 埼玉県所属ユーロコプター式 AS365N3 型 JA31TM

- ① フェネストロンの内側に、巻き込んだ異物によると思われる多数の痕跡があり、テール・ローター・アッシーに木片が食い込んでいたこと等から、最初に発生した異常事態は、テール・ローターと樹木との接触であったものと推定される。
- ② 事故現場の右岸の樹木数本が折れ、隊員降下地点から約 23m 上の右岸の木の根元に黒ブレードの破片があったこと、滝つぼに傷のついた折れた樹木があったこと及び右岸に枝を払われた樹木があることから、同機は回転中にメイン・ローターも樹木に接触させたものと推定される。
- ③ 機長が、機体位置修正のため左に移動する前に、左後方の障害物に対して何らかの確認又は確認の指示を行ったかどうかは不明であるが、結果的には、左側後方に対する見張りが適切でなかったものと推定される。

**原因：**本事故は、同機が、降下隊員のホイスト降下中に、位置を調整するため左に移動した際、適切な見張りが行われず、フェネストロンが樹木と接触したため、方向保持不能となり、メイン・ローターも樹木に接触して墜落したものと推定される。

フェネストロンが樹木と接触したことについては、十分な長さのあるホイスト・ケーブルの利点を活用せず、同機の対地高度を下げたことが関与したものと推定される。

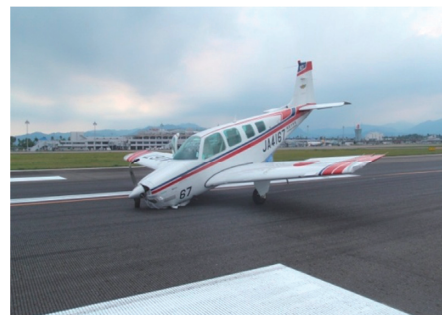
事故機

着陸の際には、進入速度を適切に処理し、機体の沈みに応じてフレアー（※1）をすることが大切であるが、減速が不十分で正確な進入ができていない状態で、機体の沈みに対してフレアーが少なかつたため、正しい着陸姿勢で接地することができなかつたものと考えられる。

その結果、速度及び降下率が適切に減少せず、揚力が残った状態で接地したことと、着陸装置が接地したときの反動により、バウンドしたものと考えられる。

接地後、ほぼ水平状態でバウンドし、ノーズギアを先に接地させた後、すぐメインギアを接地させ、その反動で今度は機首を大きく上げ、ポーポイズ（※2）の状態となって再度バウンドしたものと考えられる。

次に接地する際に大きく機首を下げ、ノーズギアから接地したため、その際の衝撃でノーズギアを損傷し、機首部を滑走路に接触させながら滑走路を約292m滑走後、かく座して停止したものと考えられる。

**原因：**本事故は、同機が着陸したときにバウンドした際、着陸復行を行うことなくポーポイズの状態となり、最終的にノーズギアから滑走路に強く接地したため、機体が損傷して滑走路上でかく座したことによるものと推定される。

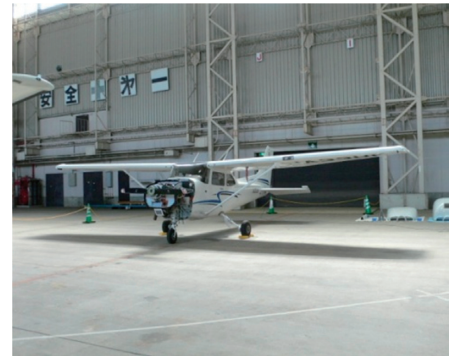
事故機

やや強い風成分のある左からのクロスウインドであったことから、同機は目標点標識よりも延びた位置に接地したものと考えられる。着陸姿勢が確立できず、また、気流の影響もあった可能性があり、大きめの降下率で速度も多いまま接地したためバウンドした可能性が考えられる。

**原因：**本事故は、同機が最初の接地後にバウンドし、2 回目の接地時にピッチダウン姿勢で前脚から強く接地したため、プロペラ及び機体構造を損傷したものと推定される。

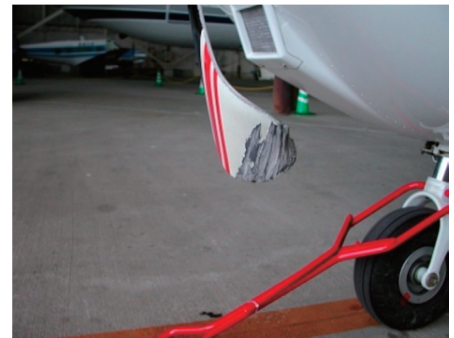
プロペラの損傷状況

プロペラ先端から 70mm のところまで湾曲していたが、そうなるためには、少なくとも約  $17.2^\circ$  のピッチダウン姿勢が必要である。このことから、練習生が操縦輪を押したか、またはピッチが下がるのを適切に支えられず、前脚から接地した可能性が考えられる。

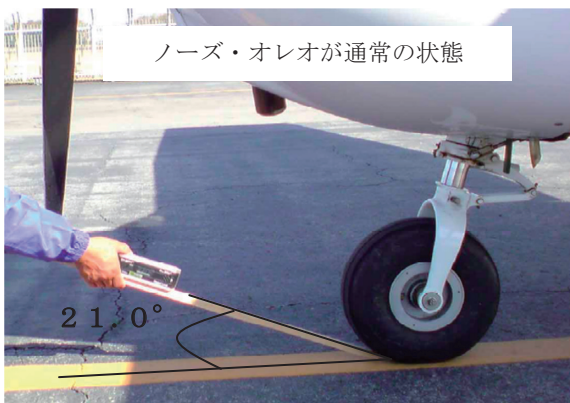
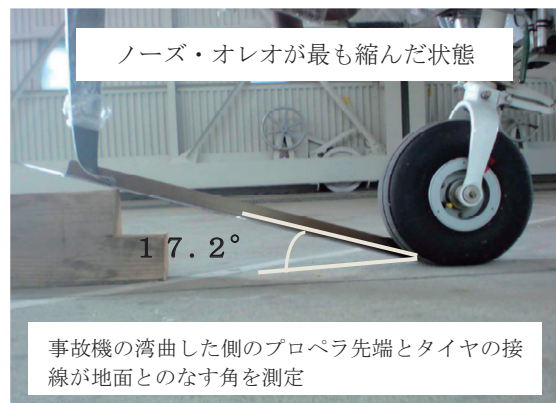
ノーズ・オレオが通常の状態

ノーズ・オレオが最も縮んだ状態

事故機の湾曲した側のプロペラ先端とタイヤの接線が地面とのなす角を測定

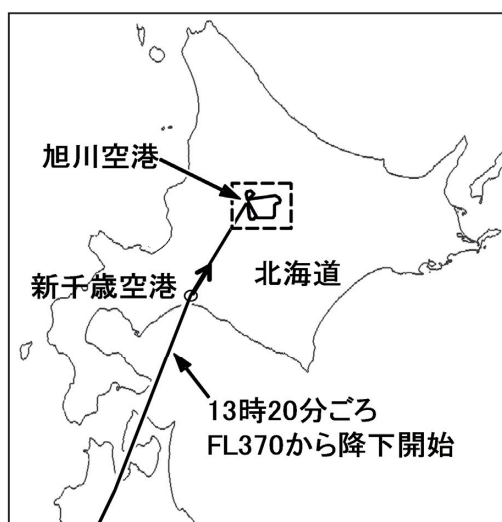
推定飛行経路図

**原因：** 本重大インシデントは、同機が目的地である旭川空港付近を管制官の指示により降下中、地表面に接近したため、EGPWS（※1）の警報が作動し、当該警報に従い運航乗務員が緊急操作を行ったことにより発生したものと推定される。

同機が地表面に接近したのは、管制官が MVA（※2）を確認することを失念し、MVA より下の高度へ降下させたこと、同機の運航乗務員が東側の山岳地帯へ誘導されているとの認識がありながら、管制官の降下指示に対して明確な確認を行わなかったことによるものと考えられる。

航空機に対してMVAより低い高度に降下させる管制指示を発出した場合、又は航空機がMVAより低い高度に降下した場合には、管制官がそのことに容易に気付くことができるよう、管制官を支援するシステムの導入を促進すること。

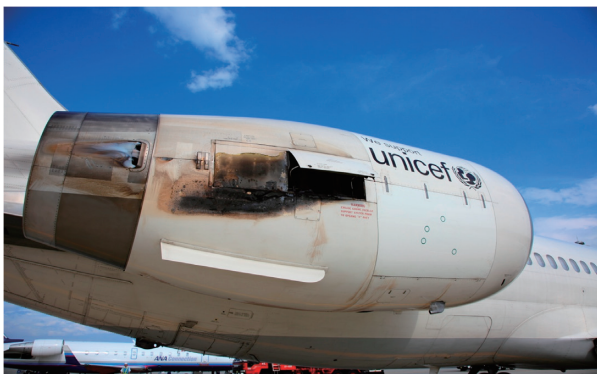
右エンジン外観

**概要：**株式会社日本航空インターナショナル所属ダグラス式 MD - 90 - 30 型 JA002D は、平成 22 年 8 月 15 日（日）、同社の定期 3538 便として、福岡空港に向けて 16 時 08 分に仙台空港を離陸したが、離陸上昇中の 16 時 10 分ごろ、高度約 5,500ft において、右エンジンの火災警報装置が作動したため緊急事態を宣言し、右エンジンを停止させるとともに消火装置を作動させ、仙台空港に引き返し、16 時 23 分に着陸した。着陸後、右エンジンカウル内の熱損傷が確認された。

**原因：**本重大インシデントは、ダグラス式 MD - 90 - 30 型 JA002D が離陸中に、右エンジンの第4ベアリング・スカベンジチューブが破断したため、第4ベアリング・スカベンジチューブがディフューザーケースから抜け出し、抜け出した開口部から噴き出したエンジンオイルがエンジン高温部に接触して、火災が発生したものと考えられる。

<p>○ (株) 日本航空インターナショナル所属JA002D (ダグラス式MD-90-30型) (大型飛行機) 航空重大インシデントに係る調査結果に基づき、平成24年6月29日、米国連邦航空局に対して、次のとおり安全勧告を行った。</p>
<p>運輸安全委員会は、本重大インシデント調査の結果を踏まえ、米国連邦航空局 (FAA) がエンジン製造者に対して以下の措置を講じるよう指導することを勧告する。</p> <p>本重大インシデントでは、第4ベアリング・スカベンジチューブの外側表面を破壊起点とする疲労破壊から破断に至ったものと推定されるが、第4ベアリング・スカベンジチューブはヒートシールドで覆われているため、定例整備では当該箇所を直接点検することはできない。したがって、同種事例の再発を防止するため、第4ベアリング・スカベンジチューブの設計変更、エンジン分解整備における第4ベアリング・スカベンジチューブの検査方法の改善等を検討すべきである。</p>

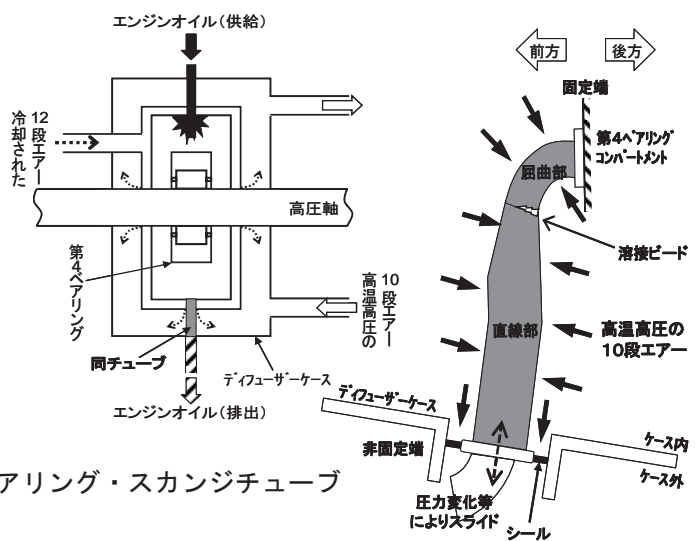
第4ベアリング・スカンジチューブ

エンジン出力に応じディフューザーケース内の圧力と温度が上昇すると、シール部が外側へ押し出されることとなり、スカベンジチューブの屈曲部付近にエンジンの運転に伴う繰り返し応力が発生することにより、破壊起点が発生した後、更に繰り返し応力が加わって疲労破壊が進展し、破断に至ったものと推定される。

同チューブが屈曲部で破断したため、直線部は支えを失い、同ケースから抜け出すこととなり、同チューブが抜け出した開口部からエンジンオイルが噴き出し、エンジンオイルがエンジン高温部に接触して火災が発生したものと考えられる。

第4ベアリング・スカベンジチューブが破断したのは、エンジンの運転に伴う繰り返し応力により第4ベアリング・スカベンジチューブに破壊起点が発生し、疲労破壊が進展したことによるものと推定される。
